**Fastighetsuppgifter**

Staberg 1:4

Staberg 95

## Bilaga 1 för kontroll av valda konstruktioner

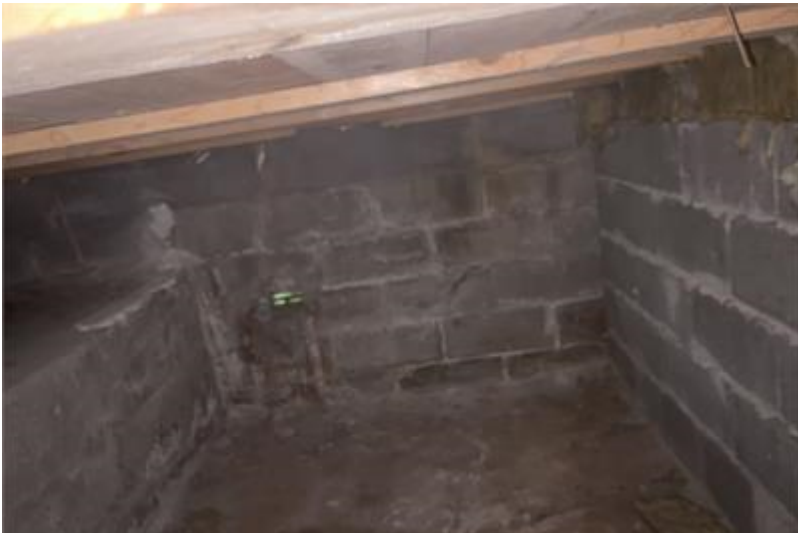
| Byggnadsdel | Krypgrund |
| Konstruktionsdel | Blindbotten |
| Konstruktionsuppbyggnad | Övergolvsreglar/isolering, blindbotten |

Konstruktionskontrollen utfördes ned i grunden från lucka i kök. Det uppmätta fuktvärden var mellan 17-18% FK, det kritiska gränsvärdet för mikrobiell tillväxt brukar anges till ca 15-17% fuktkvot (FK).

Notera att stickprovsmässig undersökning är utförd samt att mätvärden normalt sett kan variera över årstiderna. För att säkert fastställa konstruktionens kondition och fuktstatus måste en mer omfattande undersökning utföras.
