# Besiktningsprotokoll

Anticimex Försäkringsbesiktning i samarbete med Fastighetsbyrån

| Fastighetsadress:<br>Krusenhofsvägen 276 | |

| Besiktningsdatum:<br>2026-07-03 | Protokollnummer:<br>69794389 |

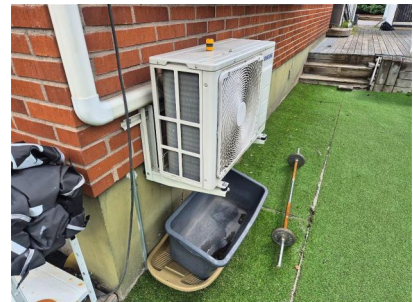
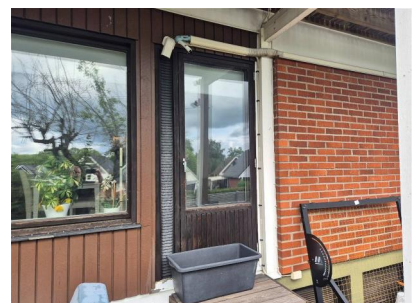
#### Utvändigt / Sockel

Kondensvatten från luftvärmepumpens utedel leds inte bort från huset.

Detta medför ökad risk för att vatten tränger in i anslutande konstruktioner, vilket i sin tur kan leda till fuktrelaterade skador. Observera att besiktning av byggnadens värmesystem eller värmepumpen inte har ingått i uppdraget.

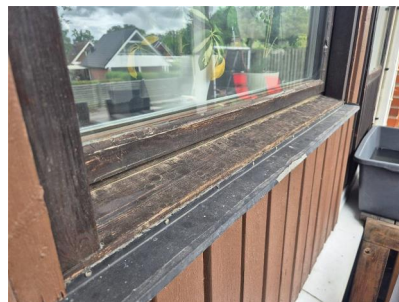
### Utvändigt / Fönster

Fönster har målning och underhållsbehov. Takfönster har missfärgningar mellan glastrutorna.

Fönsterbågar och fönsterkarmar där målningsbehov finns riskerar att få fukt- och rötskador på grund av sämre vattenavvisande förmåga.

För att öka livslängden på fönster rekommenderas målning och underhåll.

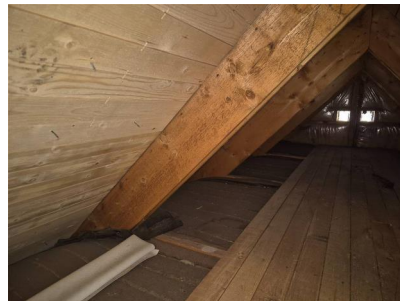
### Utvändigt / Vind

Vid kontroll av vinden uppmättes fuktvärden under kritisk fuktnivå för mikrobiell tillväxt.

Fuktkvoten i underlagstak/takbjälkar uppmättes vid besiktningstillfället till ca 8 %.

Risk för mikrobiell tillväxt föreligger om fuktkvoten överstiger 17 %.

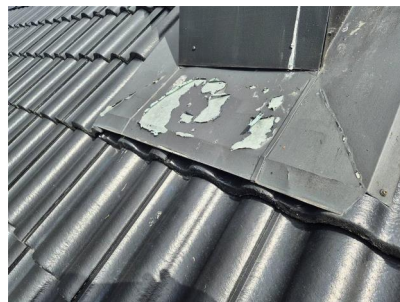
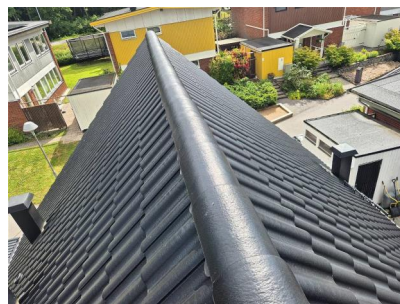
### Utvändigt / Tak

Äldre plåtdetaljer på yttertaket är inte utbytta i samband med takreningen.

Detta kan leda till fuktskador i bakomliggande konstruktioner.

Taket besiktades från mark och takstegen.

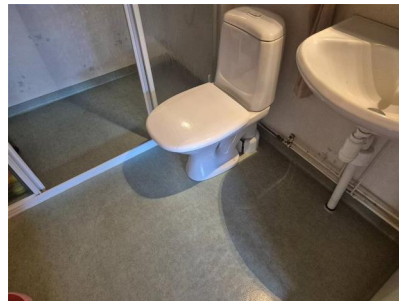
### Entréplan / Dusch/Toalett

Våtutrymmet har äldre yt-/tätskikt.

Eftersom funktionen, som innebär att ytskiktet/tätskiktet ska vara vattentätt, kan vara nedsatt finns en ökad risk att vatten tränger igenom ytskiktet/tätskiktet med vattenskador i omkringliggande konstruktioner som följd.

Klämringen sitter något löst i golvbrunnen.

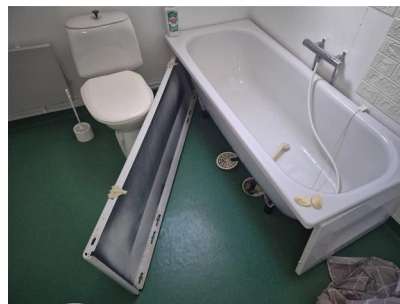
### Övre plan / Badrum/Wc

Våtutrymmet har äldre yt-/tätskikt.

Eftersom funktionen, som innebär att ytskiktet/tätskiktet ska vara vattentätt, kan vara nedsatt finns en ökad risk att vatten tränger igenom ytskiktet/tätskiktet med vattenskador i omkringliggande konstruktioner som följd.

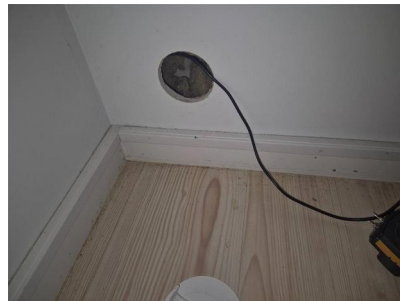
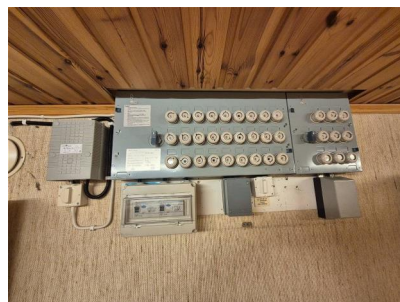
### Källarplan / Allmänt

Utvändigt fuktskydd är äldre.

Eftersom källarens utvändiga fuktskydd (dagvattensystem, dräneringssystem samt källarytterväggarnas utvändiga fuktskydd) är äldre, så kan systemet ha nedsatt funktion. Detta ökar risken för invändiga fuktskador i källaren.

Källargrundmurar med utreglade isolerade ytterväggar och flytande golv.

Befintlig utreglad vägg och eventuella väggsyllar riskerar att drabbas av fuktskador på grund av naturlig fuktpåverkan. Detta i sin tur kan leda till mikrobiella skador (angrepp av mikroorganismer) som kan resultera i att mikrobiell lukt sprids till boendemiljön. Om regler/syllar är tryckimpregnerade kan även en kemisk lukt förekomma.

Vid kontroll av konstruktion uppmättes fuktvärden under kritisk nivå för mikrobiell tillväxt.

Fuktkvoten uppmättes till strax under 17 %.

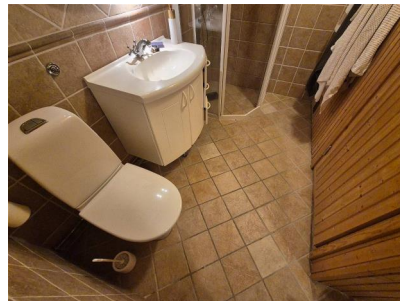
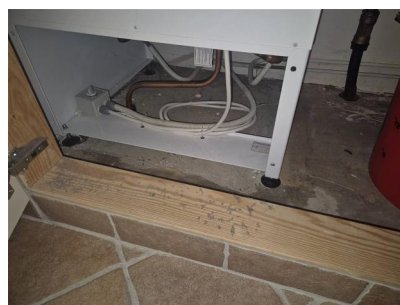
### Källarplan / Dusch/Toalett/Bastu

Golvbrunnen som är av gjutjärn är inte utbytt i samband med renovering.

Risk finns att det nya tätskiktet inte har kunnat anslutas till golvbrunnen på ett riktigt sätt, vilket kan leda till fuktskador i omkringliggande konstruktioner.

- Risk finns med tiden att gjutjärnsbrunnar rostar sönder.
- Golvbrunnen är placerad för nära vägg.
- Utrymmet med varmvattenberedare är inte fuktsäkrat med uppvik mot vägg.
