# Besiktningsprotokoll

Anticimex Försäkringsbesiktning i samarbete med Fastighetsbyrån

| Fastighetsadress:<br>Ugglevägen 135 | |

| Besiktningsdatum:<br>2026-07-08 | Protokollnummer:<br>69808076 |

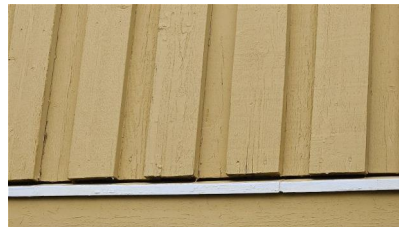
### Utvändigt / Fasad

Fasadpanelen är i behov av målning/underhåll.

Fasadbeklädnad och träkonstruktioner där målningsbehov finns riskerar att få fukt- och rötskador på grund av sämre vattenavvisande förmåga. För att öka livslängden på fasadbeklädnaden rekommenderas målning och underhåll.

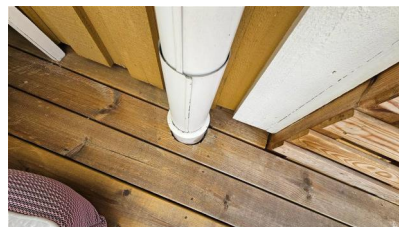
### Utvändigt / Hängrännor / Stuprör

Lövsilar finns inte.

När det saknas lövsilar så finns det risk att det blir stopp i dagvattenledningen.

För att hindra stopp i dagvattenledningar rekommenderas komplettering av lövsilar.

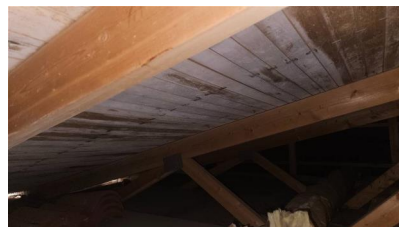
### Utvändigt / Vind

Mikrobiell påväxt finns på underlagstaket.

Min bedömning är att det inte är något pågående, i tidigare besiktningsprotokoll finns uppgifter på att fläktaggregatet är bytt 2008.

Vid kontroll av vinden uppmättes fuktvärden under kritisk fuktnivå för mikrobiell tillväxt och en normal lukt upplevdes.  
Fuktkvoten i underlagstak/takbjälkar uppmättes till 8 %, gränsvärdet för mikrobiell tillväxt är 17 % vilket motsvarar en relativ luftfuktighet på 75 %.

Viktigt att med jämna mellanrum gå upp på vinden för att lättare se efter eventuella förändringar. Man kan med fördel markera missfärgning med en penna för att se förändringar.

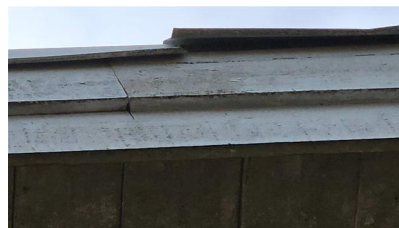
### Utvändigt / Tak

Taket är inte besiktigt då godkänd stege saknas.

Vid avsyn från mark och drönare noteras att en vindskiveplåt har gått isär i en skarv och att vindskivor har ett målningsbehov.

Rekommenderas att besiktiga taket när godkänd stege monterats.

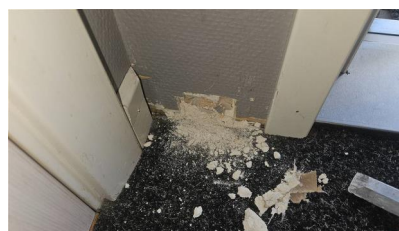
### Entréplan / Allmänt

Grundläggningen består av en betongplatta på mark med ytskikt och träkonstruktion dikt an betongplattan.

Vid kontroll av konstruktion uppmättes fuktvärden under kritisk nivå för mikrobiell tillväxt och normal lukt upplevdes.

Vid kontroll av konstruktion så gjordes ett provhål i en yttervägg i entréhallen bakom en sockel. Fuktkvoten uppmättes till 9 % i en träfärgad ytterväggssyll, gränsvärdet för mikrobiell tillväxt är 17 % vilket motsvarar en relativ luftfuktighet på 75 %.

Väggens uppbyggnad.  
gips, plastfolie, träregel

Denna konstruktion riskerar att drabbas av fuktrelaterade skador på grund av naturlig fuktpåverkan.

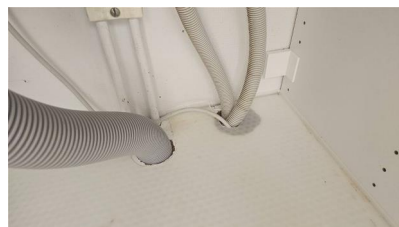
### Entréplan / Kök

Fuktskydd saknas under kyl/ frys och fuktskyddet är otätt runt rör i diskbänkskåpet.

Utan fuktskydd eller när fuktskyddet är otätt är det svårt att upptäcka läckage från rörledningar. Vatten kan då tränga in i omkringliggande konstruktioner och orsaka fuktskador.

För att upptäcka eventuella läckage, installera ett fuktskydd.

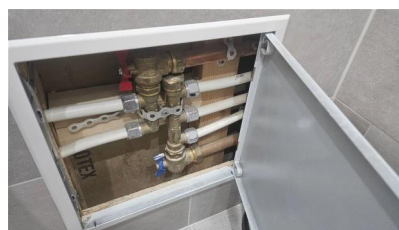
### Entréplan / Dusch/Toalett

Anmärkningar finns i utrymmet.

- Golvbrunnen byttes ej vid tidigare renovering.
- Rörslits saknar vattentätbotten och skvallerrör, man kan med fördel installera en vattenvakt som indikerar vid ett läckage.
- Delar av golvet är plant utanför duschzonen.

Dessa anmärkningar ökar risken för fuktrelaterade skador i bakomliggande konstruktioner.

Fuktindikering i utrymmet gav inga onormala fuktindikationer.

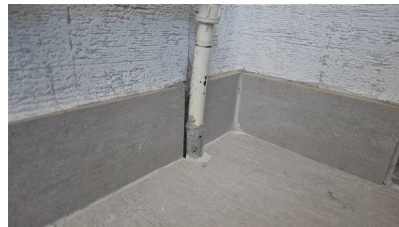
### Entréplan / Tvättstuga

Anmärkningar finns i utrymmet.

- Golvbrunnen byttes ej vid tidigare renovering, synligt tätskikt och klämring saknas.
- Rör genomföring finns i golv.

Dessa anmärkningar ökar risken för fuktrelaterade skador i bakomliggande konstruktioner.

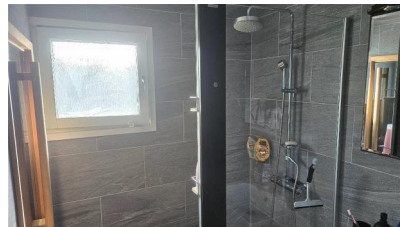
### Övre plan / Dusch/Toalett

Fönster är olämpligt placerat.

Fönstrets placering i våtutrymmet utgör en risk för fuktskador i fönster- och väggkonstruktionen.

För att minska risken för fuktskador på fönster och väggkonstruktion rekommenderas att man skyddar fönstret mot vattenbegjutning.
