# Besiktningsprotokoll

Anticimex Försäkringsbesiktning i samarbete med Fastighetsbyrån

| Fastighetsadress:<br>Sjuhäradsgatan 1 | |

| Besiktningsdatum:<br>2026-07-07 | Protokollnummer:<br>69778509 |

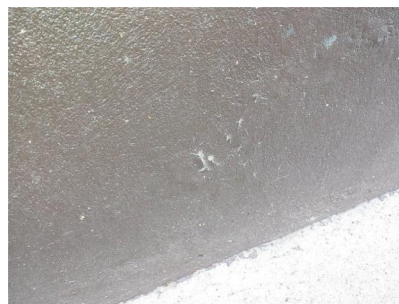
#### Utvändigt / Sockel

Fuktuppsug finns på sockeln.

När sockeln suger upp fukt finns risk att fukten sprider sig till kringliggande konstruktioner.

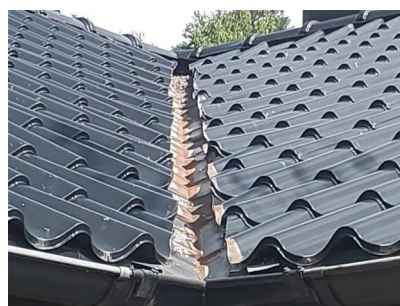
### Utvändigt / Tak

Plåttaket har rostangrepp.

Brister i taktäckningen kan leda till att regn- eller smältvatten tränger ner i underliggande takkonstruktion och orsakar fuktskador.

Vi rekommenderar en plåtslagare/målare för att bedöma orsak och omfattning.

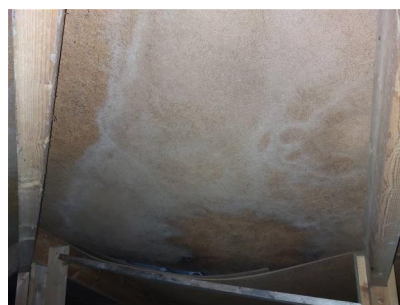
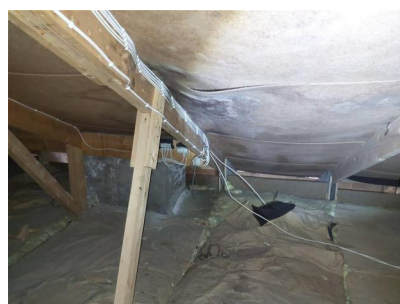
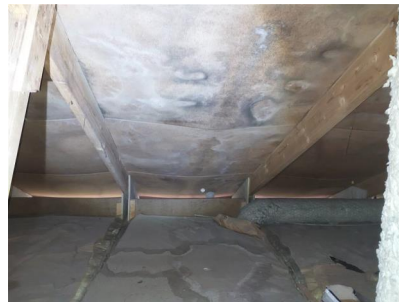
### Utvändigt / Vind

Underlagstaket har fuktfläckar.

Fuktfläckar kan bero på olika saker, och kan vara ett tecken på en tidigare eller ett pågående läckage.

Vi rekommenderar en fördjupad undersökning för att bedöma orsak och omfattning.

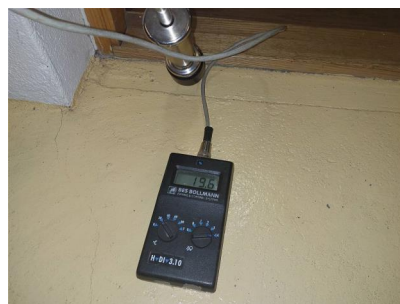
Vid kontroll av konstruktion uppmättes fuktvärden över kritisk nivå för mikrobiell tillväxt och normal lukt upplevdes.

Grundläggningen består av en betongplatta på mark utan underliggande isolering och med en flytande golvspånskiva på en cellplastisolering. Denna konstruktion får ofta skador på grund av naturlig fuktvandring. Fuktkvoten uppmättes till 19,6%.

Vi rekommenderar en fördjupad undersökning för att bedöma orsak och omfattning.

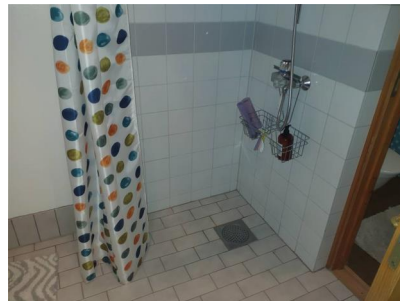
Våtutrymmet har äldre yt-/tätskikt.

Eftersom funktionen, som innebär att ytskiktet/tätskiktet ska vara vattentätt, kan vara nedsatt finns en ökad risk att vatten tränger igenom ytskiktet/tätskiktet med vattenskador i omkringliggande konstruktioner som följd.

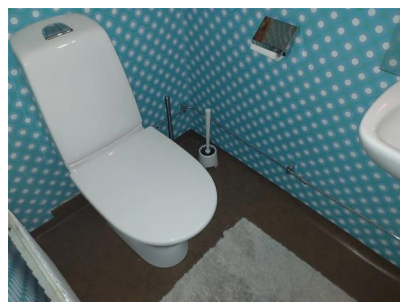
Våtutrymmet har äldre yt-/tätskikt.

Eftersom funktionen, som innebär att ytskiktet/tätskiktet ska vara vattentätt, kan vara nedsatt finns en ökad risk att vatten tränger igenom ytskiktet/tätskiktet med vattenskador i omkringliggande konstruktioner som följd.
