Gungstolen 51

Porsvägen 226

## Bilaga 1 för kontroll av valda konstruktioner

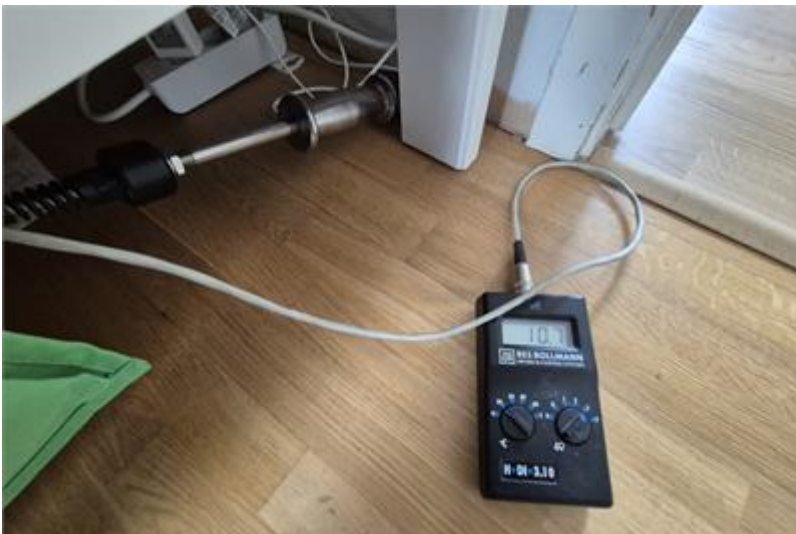
Fuktkvot mättes stickprovsmässigt i väggsyllar i yttervägg i hall och mittensovrum och innervägg i ett sovrum till ca 9-12% FK.

Det kritiska gränsvärdet för mikrobiell tillväxt brukar anges till ca 17% fuktkvot (FK).

Notera att stickprovsmässig undersökning är utförd samt att mätvärden normalt sett kan variera över årstiderna. För att säkert fastställa konstruktionens kondition och fuktstatus måste en mer omfattande undersökning utföras.
