# Besiktningsprotokoll

Anticimex Försäkringsbesiktning i samarbete med Fastighetsbyrån

| Fastighetsadress:<br>Västängsvägen 20 | |

| Besiktningsdatum:<br>2026-07-10 | Protokollnummer:<br>69778958 |

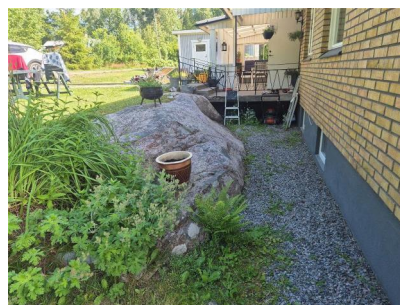
#### Utvändigt / Markförhållanden

Marken lutar mot huset.

Detta innebär en ökad fuktbelastning mot grunden vilket i sin tur kan orsaka fuktskador i huset.

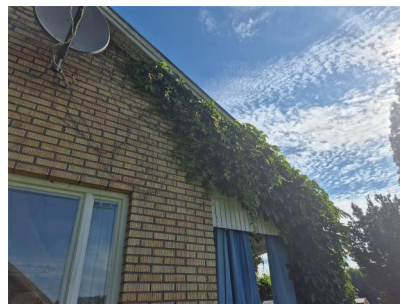
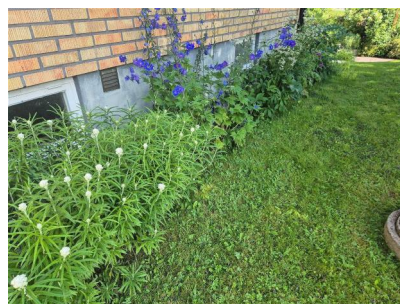
#### Utvändigt / Sockel

Växter finns i anslutning till byggnaden.

När det finns rabatter och växter nära byggnaden finns risk att fukt stannar kvar i väggarna. Detta kan i sin tur orsaka invändiga fuktskador. Växternas rötter kan också skada grundmuren och sätta dräneringsledningen ur funktion.

Området närmast huset rekommenderas att vara fritt från växtlighet.

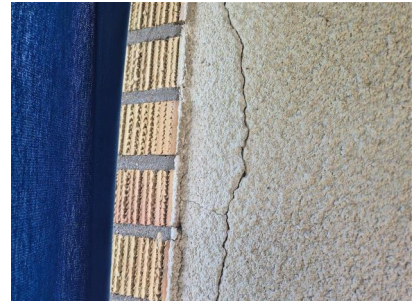
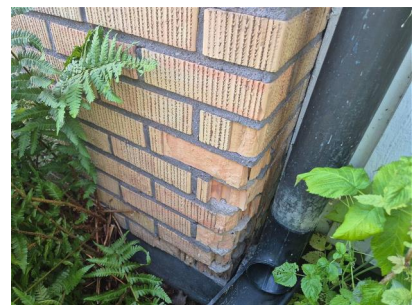
### Utvändigt / Fasad

- Sprickor finns i fasaden.  
- Frostsprängningar i fasadtegel.

Detta kan leda till fukt- och frysskador i konstruktionen.

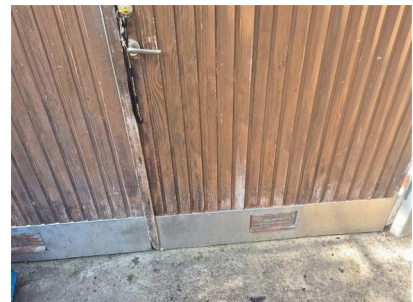
### Utvändigt / Dörrar

- Torrspäckor finns på dörr.

Dessa bedöms inte ha lett till bakomliggande skador.

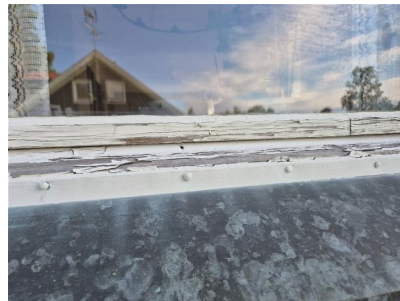
### Utvändigt / Fönster

Fönster har färgsläpp och torrsprickor.

Fönsterbågar och fönsterkarmar där målningsbehov finns riskerar att få fukt- och rötskador på grund av sämre vattenavvisande förmåga.

För att öka livslängden på fönster rekommenderas målning och underhåll.

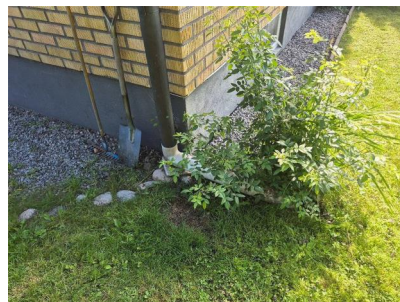
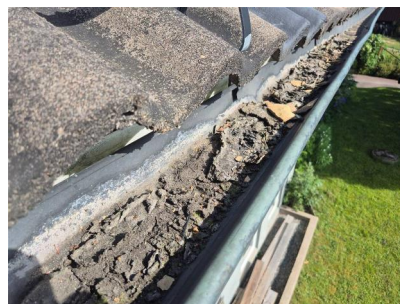
### Utvändigt / Hängrännor / Stuprör

Stuprör är inte anslutet till markledning.  
- Skräp finns i hängrännor.

Stuprör som inte är anslutet till markledning kan medföra en ökad fuktbelastning på grundmur/sockel som i sin tur kan leda till fuktrelaterade skador.

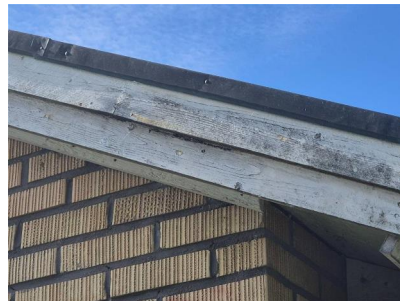
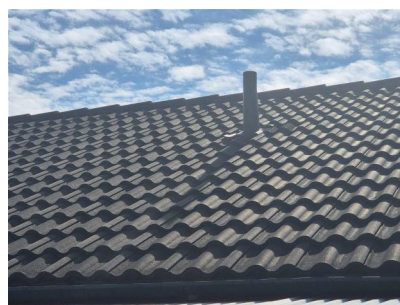
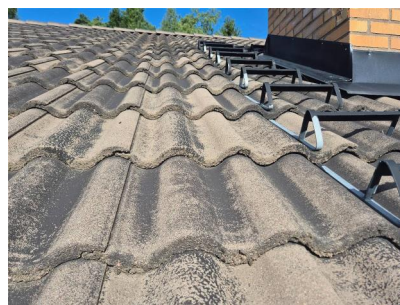
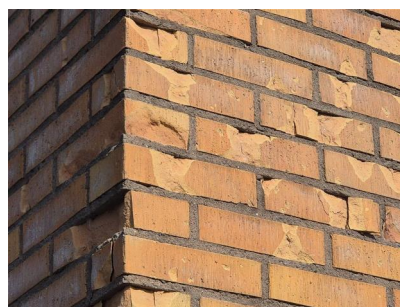
### Utvändigt / Tak

Yttertaket är äldre. Taket är besiktat från mark och anliggande steg.

- Frostsprängningar på skorsten.
- Vädskydd saknas på skorsten.
- Vindskivor har underhållsbehov.

Takpannor, plåtdetaljer och underlagstak har enligt vår bedömning en begränsad livslängd. Eftersom husets taktäckning är äldre har det ett minskat motstånd mot vatteninträngning. Detta i sin tur kan leda till fuktskador på träläkt och vidare ner i underliggande konstruktioner.

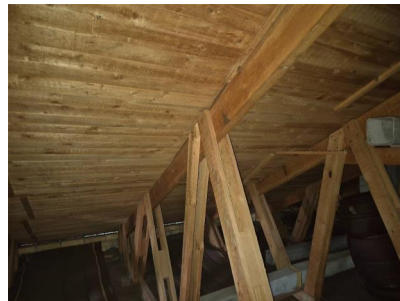
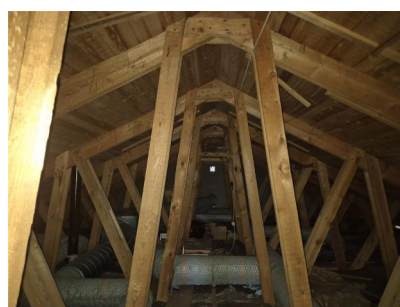
### Utvändigt / Vind

Vid kontroll av vinden uppmättes fuktvärden under kritisk fuktnivå för mikrobiell tillväxt och en normal lukt upplevdes. Fuktkvoten i underlagstak/takbjälkar uppmättes vid besiktningstillfället till ca 9-10 %. Detta värde varierar dock under året beroende på årstid och utomhusklimat.

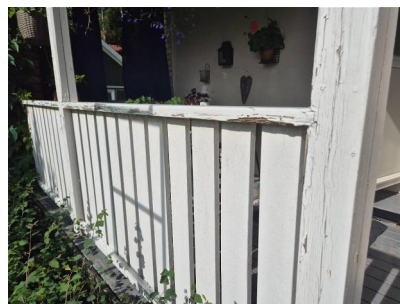
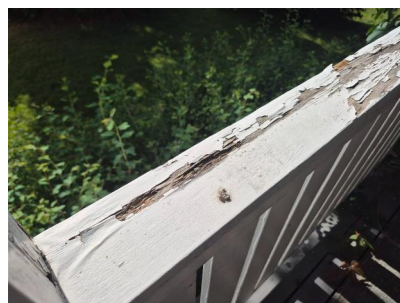
### Utvändigt / Altan baksidan

Altanräcke har mindre rötskador.

Mindre rötskador finns i altanräcke.

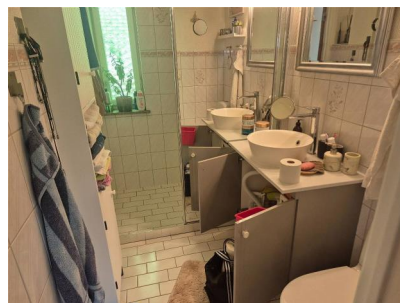
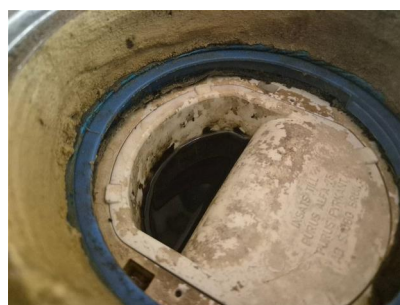
### Entréplan / Dusch/Toalett

Våtutrymmet har äldre yt-/tätskikt.

- Rör genomföringar i golv.
- Brunnsmanschett sticker ut nedanför klämring.

Eftersom funktionen, som innebär att ytskiktet/tätskiktet ska vara vattentätt, kan vara nedsatt finns en ökad risk att vatten tränger igenom ytskiktet/tätskiktet med vattenskador i omkringliggande konstruktioner som följd.

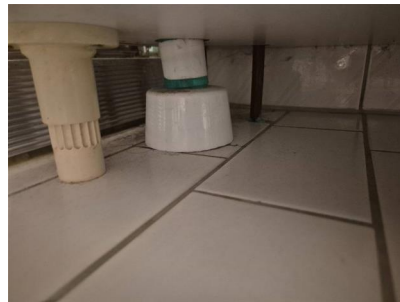
Normala fuktvärden indikerades mot klinker/kakel.

En viss fukt tränger alltid in bakom kakel/klinker via fogarna, detta är helt normalt och innebär inte att tätskiktet/ våtrumsisoleringen under kaklet/klinkern är bristfälligt eller ur funktion.

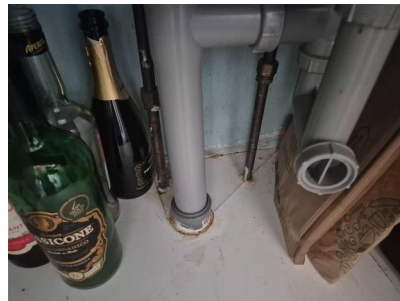
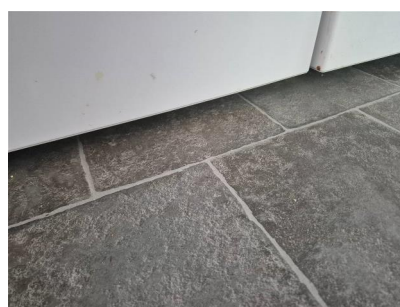
### Entréplan / Kök

Fuktskydd saknas i diskbänksskåp och under vitvaror.

Utan fuktskydd är det svårt att upptäcka läckage från rörledningar. Vatten kan då tränga in i omkringliggande konstruktioner och orsaka fuktskador.

För att upptäcka eventuella läckage, installera ett fuktskydd.

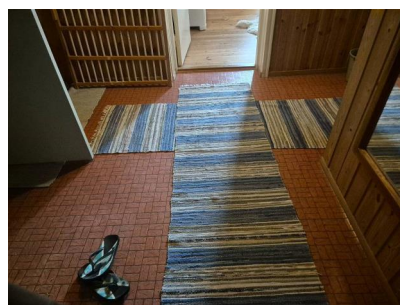
### Källarplan / Allmänt

Utvändigt fuktskydd är äldre än 20 år.

Eftersom källarens utvändiga fuktskydd (dagvattensystem, dräneringssystem samt källarytterväggarnas utvändiga fuktskydd) är äldre än 20 år, vilket betraktas som dessa delars genomsnittliga tekniska livslängd, så kan systemet ha nedsatt funktion. Detta ökar risken för invändiga fuktskador i källaren.

Limmad plastmatta finns på betongplattan.

På grund av naturlig fuktpåverkan från mark riskerar plastmattan att släppa från underlaget. Mattan och limmet kan också avge en kemisk lukt som sprids till boendemiljön.

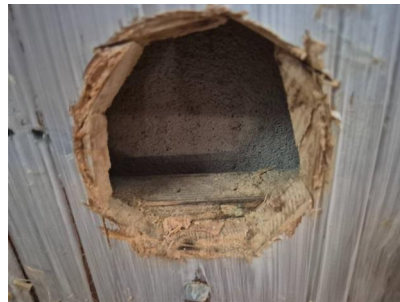
Vid kontroll av konstruktion uppmättes fuktvärden under kritisk nivå för mikrobiell tillväxt och normal lukt upplevdes.

Källargrundmurar med påreglade ytterväggar.

Fuktkvoten uppmättes till 9 %, den relativa fuktigheten uppmättes till 60 % och en normal lukt kunde kännas i golv/vägg vinkel. Gränsvärdet för mikrobiell tillväxt är 17% FK och 75% RF.

Befintlig påreglad vägg och eventuella väggsyllar riskerar att drabbas av fuktskador på grund av naturlig fuktpåverkan. Detta i sin tur kan leda till mikrobiella skador (angrepp av mikroorganismer) som kan resultera i att mikrobiell lukt sprids till boendemiljön. Om reglar/syllar är tryckimpregnerade kan även en kemisk lukt förekomma.

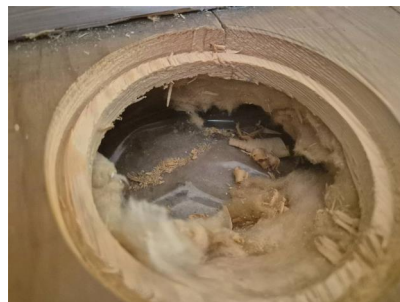
Vid kontroll av konstruktion uppmättes fuktvärden under kritisk nivå för mikrobiell tillväxt och normal lukt upplevdes. Kontroll utfördes i gillestugan.

Grundläggningen består av en betongplatta på mark utan underliggande isolering och med ett uppreglat isolerat golv dikt an betongen.

Fuktkvoten uppmättes till 10 % och den relativa fuktigheten till 64 %.

Befintlig golvkonstruktion och eventuella väggsyllar riskerar att drabbas av fuktskador på grund av naturlig fuktpåverkan. Detta i sin tur kan leda till mikrobiella skador (angrepp av mikroorganismer) som kan resultera i att mikrobiell lukt sprids till boendemiljön. Om väggsyllarna är tryckimpregnerade kan även en kemisk lukt förekomma.

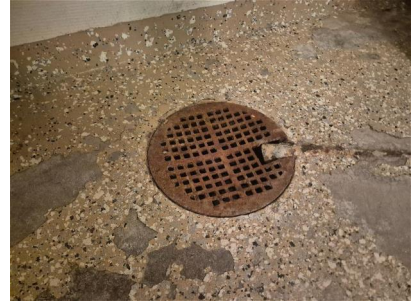
### Källarplan / Tvättstuga

Gjutjärnsbrunnen är rostangripen.

Golvbrunn i tvättstugan är i dåligt skick.

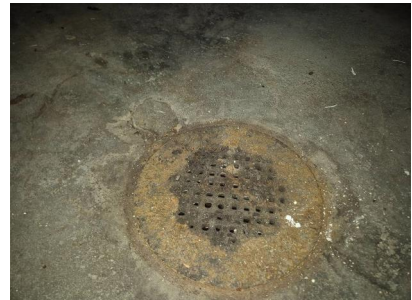
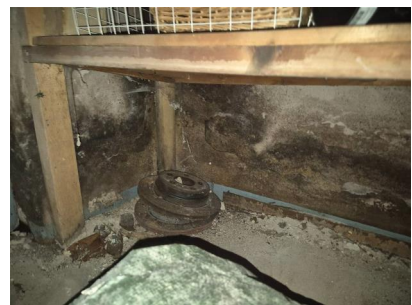
### Källarplan / Garage

Gjutjärnsbrunnen är rostangripen.

Golvbrunn i pannrum/garage är i dåligt skick.

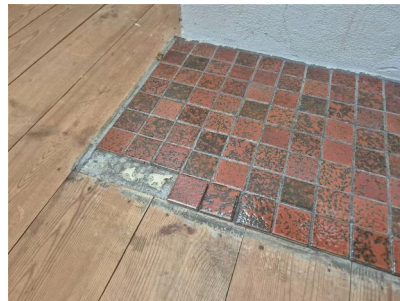
### Källarplan / Gillestuga

Saknas mosaikplattor vid eldstad.

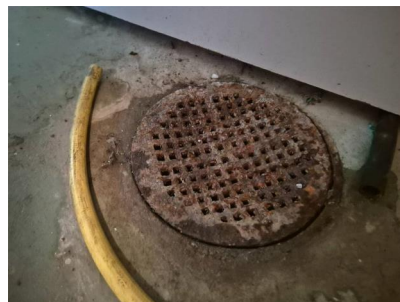
### Källarplan / Pannrum

Gjutjärnsbrunnen är rostangripen.

Golvbrunn i pannrum/garage är i dåligt skick.

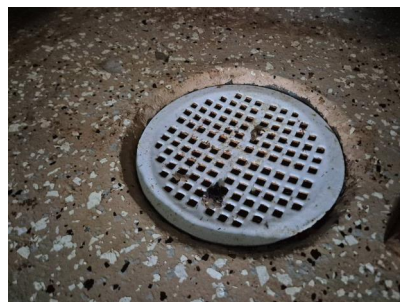
### Källarplan / Hobbyrum

Gjutjärnsbrunnen är rostangripen.

Golvbrunn i hobbyrum är i dåligt skick.
