**Fastighetsuppgifter**

Fastighetsbeteckning  
Nödinge-Stommen 1:342  
Adress  
Hästekärrsvägen 1  
44935 Nödinge

| Uppdragsnummer | O32951 |
| Besiktningsdatum | 2026-07-09 |

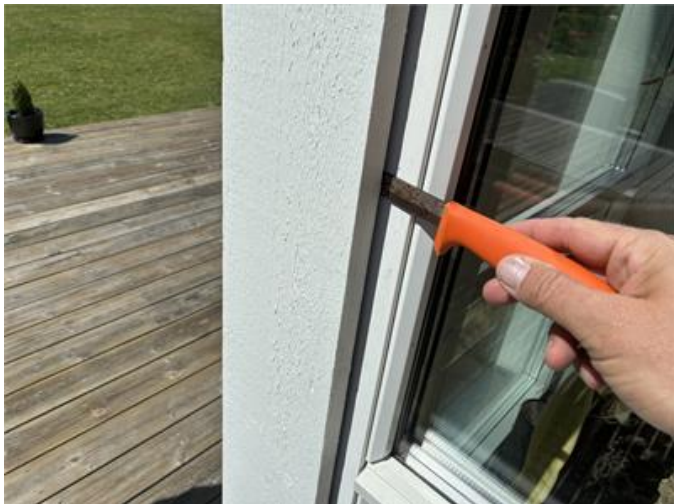
| Besiktningsresultat | | | | | |
|---|---|---|---|---|---|
| Fasad | | X | | | Otättheter finns vid några foder. Se kommentar/riskanalys. Mindre torrsprickor nertill i foder/salning vid fönster. |

När det finns otätheter i fasad/foder innebär det risk för att vatten kan tränga in och orsaka fuktrelaterade skador i bakomliggande konstruktion.

Fasad: Bilden visar otätheter mellan knutbräda och fönster.
