# Besiktningsprotokoll

Anticimex Försäkringsbesiktning i samarbete med Fastighetsbyrån

| Fastighetsadress:<br>Bro Annex 904B | |

| Besiktningsdatum:<br>2026-07-08 | Protokollnummer:<br>69782695 |

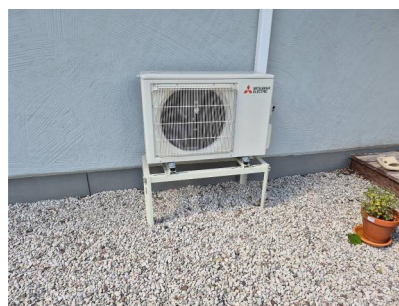
Kondensvatten från luftvärmepumpens utedel leds inte bort från husgrunden.

Detta medför ökad risk för att vatten tränger in i anslutande konstruktioner, vilket i sin tur kan leda till fuktrelaterade skador. Observera att besiktning av byggnadens värmesystem eller värmepumpen inte har ingått i uppdraget.

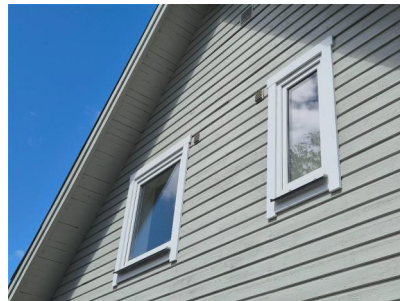
Överbleck saknas ovan fönster.

Avsaknad av bleck ovanför fönster medför en ökad risk för att vatten kan rinna in och orsaka fuktrelaterade skador i omkringliggande konstruktioner.

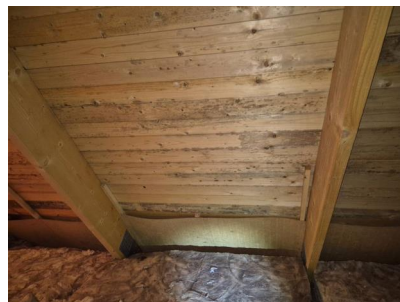
Mindre mängd mikrobiell påväxt finns på underlagstaket.

Den upptäckta mikrobiella påväxten på underlagstaket kan vara ett tecken på att vinden tillförs fukt inifrån bostaden och/eller uteluften.

Rekommenderar att hålla vinden under uppsikt och skulle påväxten bli mer rekommenderas fördjupad undersökning för att klargöra orsak, omfattning och lämplig åtgärd.

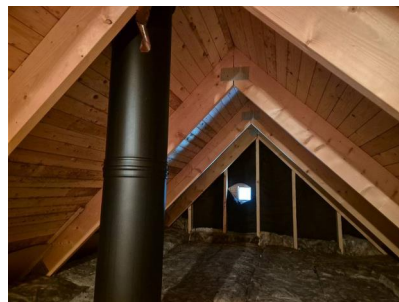
Vid kontroll av vinden uppmättes fuktvärden under kritisk fuktnivå för mikrobiell tillväxt och en normal lukt upplevdes. Fuktkvoten i underlagstak/takbjälkar uppmättes till ca 6%.

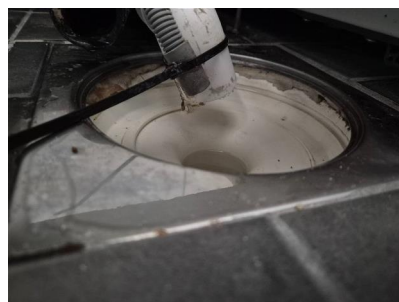
Tätskikt finns inte nedvikt i golvbrunn.

När tätskikt saknas i golvbrunnen innebär det risk för fuktskador. Vatten kan tränga ner i omkringliggande konstruktioner med fuktrelaterade skador som följd.

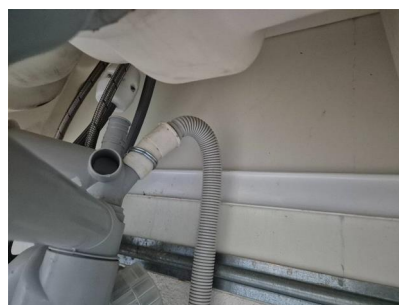
- Fuktskydd saknas i diskbänksskåp.

Utan fuktskydd är det svårt att upptäcka läckage från rörledningar. Vatten kan då tränga in i omkringliggande konstruktioner och orsaka fuktskador.

- Upphångningsbygel saknas på avloppslang från diskmaskinen.

När upphångningsbygel saknas ökar risken för brott på slangen med läckage som möjlig följd.

För att upptäcka eventuella läckage, installera ett fuktskydd.

För att hindra brott på avloppsslang rekommenderas komplettering av upphångningsbygel.
