**Fastighetsuppgifter**

Lekstorp 2:95

Lilla Oljebergsvägen 13

| Uppdragsnummer | O32950 |

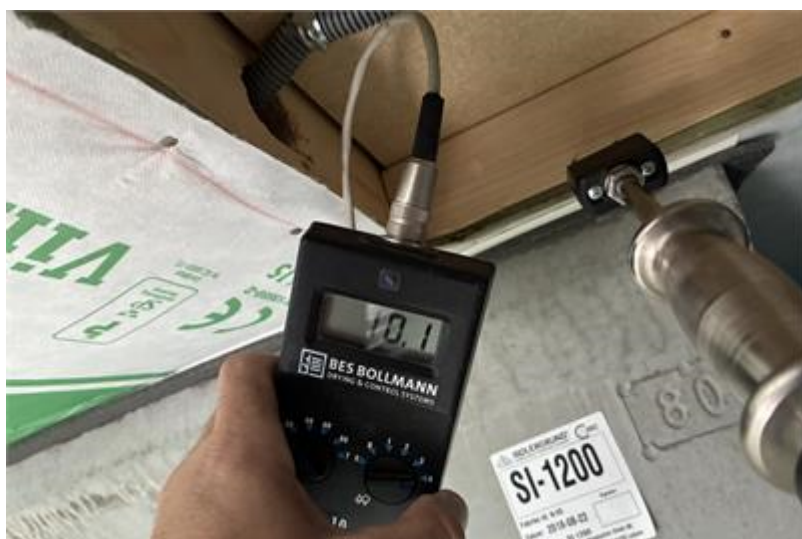
| Konstruktionsuppbyggnad | Mineralulls isolerat träbjälklag med duk ovan prefabricerade grundelement.<br>Cellplastskivor i lager på grundmur och mark med mellanliggande diffusionstät plast. Utrymmet är undertrycksventilerat. |

Kontroll av konstruktionen utfördes genom stickprovsmässig fuktmätning.  
Fuktvärden under gränsvärde för mikrobiell tillväxt uppmättes.  
Fuktkvoten i syllen uppmättes till 10-11% och i bjälklaget.  
Risk för mikrobiell tillväxt föreligger vid en fuktkvot på 17%.
