# Besiktningsprotokoll

Anticimex Försäkringsbesiktning i samarbete med Fastighetsbyrån

| Fastighetsadress:<br>Meteorvägen 18 | |

| Besiktningsdatum:<br>2026-07-10 | Protokollnummer:<br>69792104 |

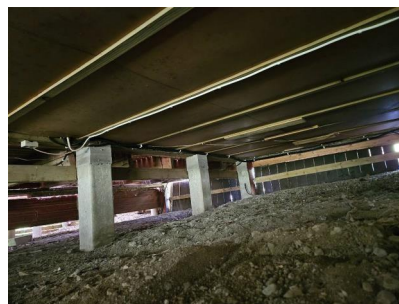
#### Utvändigt / Plintgrund

Inget att notera.

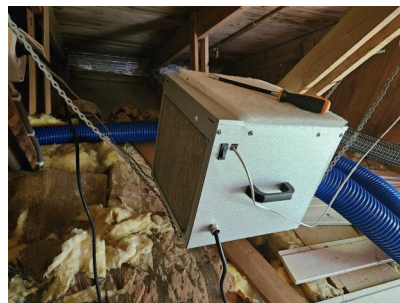
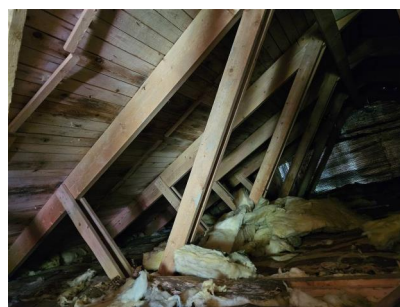
### Utvändigt / Vind

Vind med installerad avfuktare.

På husets vind finns en avfuktare installerad. Syftet med denna installation är att genom avfuktning hålla fuktigheten på vinden på en så låg nivå att ingen tillväxt av mikroorganismer är möjlig. För att detta ska fungera är det viktigt att installationen servas årligen med bland annat filterbyte och kontroll av inställningar så att fuktigheten inte stiger.

Vid kontroll av vinden uppmättes fuktvärden under kritisk fuktnivå för mikrobiell tillväxt och en normal lukt upplevdes.

Det finns risk för mikrobiell tillväxt om den relativa fuktigheten (RF) i den omgivande luften är över 75 %. I furuvirke motsvarar det en fuktkvot (FK) på 17 %.

Fuktkvoten i underlagstak/takbjälkar uppmättes vid besiktningstillfället till 11 %.

Detta värde varierar dock under året beroende på årstid och utomhusklimat.

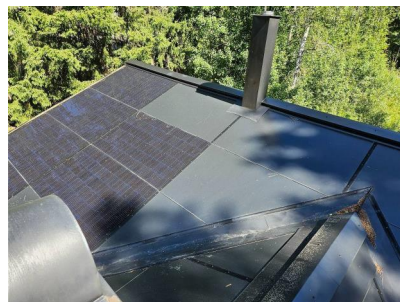
### Utvändigt / Tak

Inget att notera.
