# Besiktningsprotokoll

Anticimex Försäkringsbesiktning i samarbete med Fastighetsbyrån

| Fastighetsadress:<br>Baronstigen 14 | |

| Besiktningsdatum:<br>2026-07-10 | Protokollnummer:<br>69795188 |

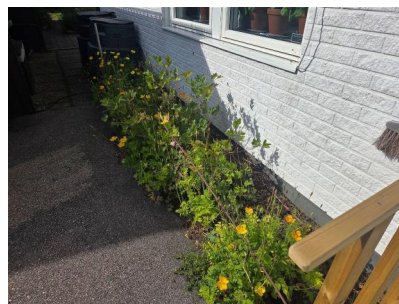
#### Utvändigt / Sockel

Växter finns i anslutning till byggnaden.

När det finns rabatter och växter nära byggnaden finns risk att fukt stannar kvar i väggarna. Detta kan i sin tur orsaka invändiga fuktskador. Växternas rötter kan också skada grundmuren och sätta dräneringsledningen ur funktion.

Området närmast huset rekommenderas att vara fritt från växtlighet.

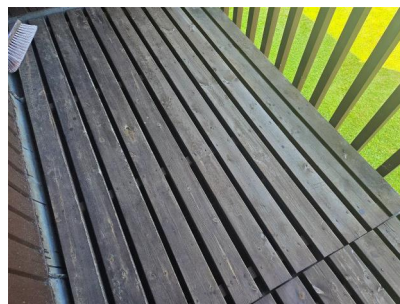
### Utvändigt / Balkong

Taket kunde inte besiktas då trallen döljer takets yta.

Det rekommenderas att trätrallen demonteras så att en kompletterande besiktning kan utföras.

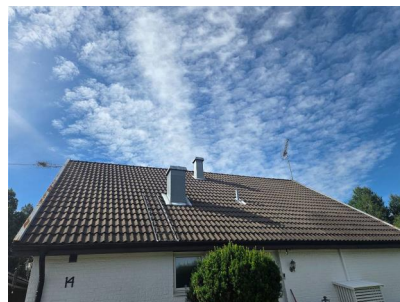
### Utvändigt / Tak

Yttertaket är äldre.

Takpannor, plåtdetaljer och underlagspapp har enligt vår bedömning en begränsad livslängd. Eftersom husets taktäckning är äldre har det ett minskat motstånd mot vatteninträngning. Detta kan i sin tur leda till fuktskador på träläkt och vidare ner i underliggande konstruktioner.

- Yttertaket är från byggnadsåret. Det rekommenderas att regelbunden kontroll och underhåll av taket utförs för att förebygga att läckage inte uppstår och att ett takbyte finns med i en framtida renoveringsplan.

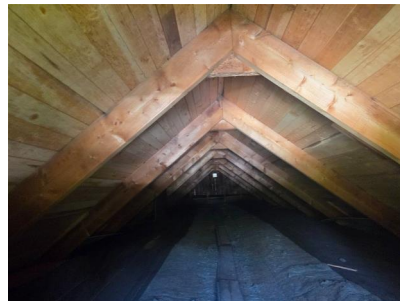
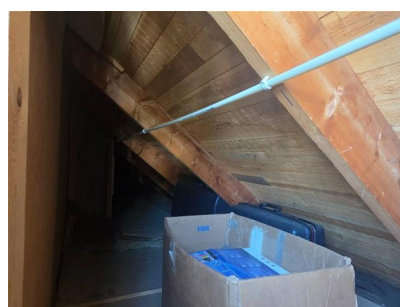
### Utvändigt / Nockvind / Sidovindar

Utrymmena är endast besiktade från inspektionsluckorna då landgångar saknas i delar av utrymmena.

- Inget avvikande noterades.

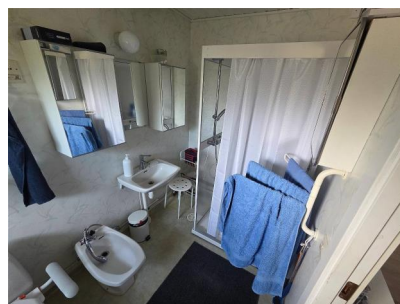
### Entréplan / Dusch / WC

Våtutrymmet har äldre yt-/tätskikt.

Eftersom funktionen, som innebär att ytskiktet/tätskiktet ska vara vattentätt, kan vara nedsatt finns en ökad risk att vatten kan tränga igenom ytskiktet/tätskiktet med vattenskador i omkringliggande konstruktioner som följd.

- Fortsatt användning av duschkabin rekommenderas fram till renovering.

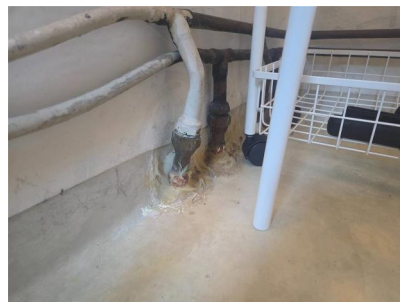
Rör genomföring finns i golv.

Rör genomföringar i golv medför en ökad risk för att vatten kan tränga ner i omkringliggande konstruktioner och orsaka fuktskador. Vid uppbyggnaden av utrymmet var detta tillåtet och utförandet anses därför vara fackmässigt utfört. I dagens branschregler är detta inte längre tillåtet.

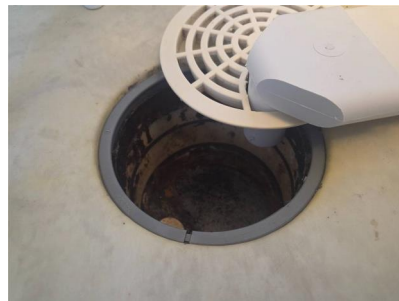
Äldre gjutjärnsbrunn med anslutet tätskikt.

- Förhöjningsring finns i golvbrunnen.

Gjutjärnets grova struktur gör det svårt att ansluta tätskiktet på ett bra sätt. Detta innebär risk för läckage i anslutningen vilket i sin tur kan orsaka fuktskador i omkringliggande konstruktioner.

Byt golvbrunn vid framtida renovering.

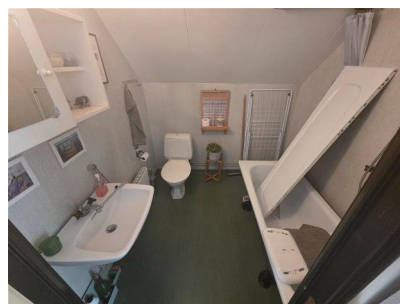
### Övre plan / Badrum / WC

Våtutrymmet har äldre yt-/tätskikt.

Eftersom funktionen, som innebär att ytskiktet/tätskiktet ska vara vattentätt, kan vara nedsatt finns en ökad risk att vatten kan tränga igenom ytskiktet/tätskiktet med vattenskador i omkringliggande konstruktioner som följd.

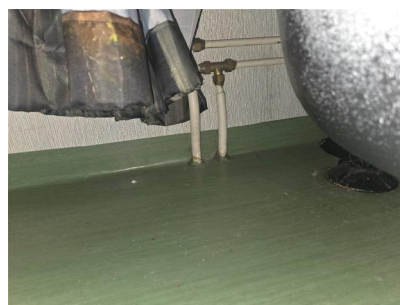
Rör genomföring finns i golv.

Rör genomföringar i golvet medför en ökad risk för att vatten kan tränga ner i omkringliggande konstruktioner och orsaka fuktskador. Vid uppbyggnaden av utrymmet var detta tillåtet och utförandet anses därför vara fackmässigt utfört. I dagens branschregler är detta inte längre tillåtet.
