**Fastighetsuppgifter**

Rävlanda 5:43

Larsagårdsvägen 4

| Uppdragsnummer | O32926 |

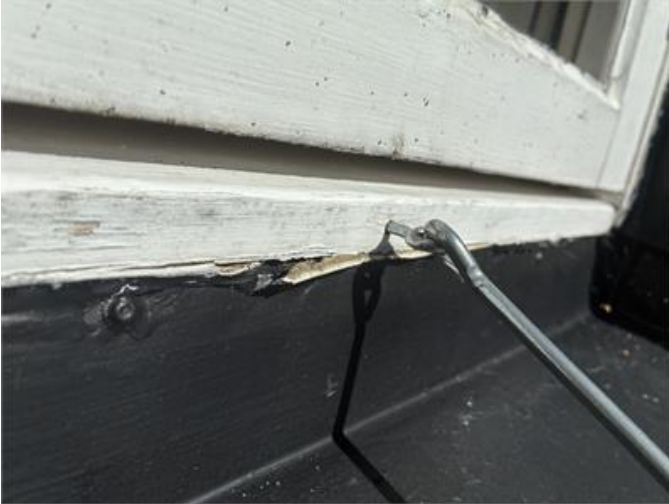
| Besiktningsresultat | | | | | |
|---|---|---|---|---|---|
| Tak | | x | | | Takkupor/plåt är sedan byggår. Mindre otätheter noterades där plåtar ansluter till karmens understycke. Färgsläpp och målningsbehov finns. Se kommentar/riskanalys. Taket besiktigt från takfot/taksteg. |

När takbeklädnaden är äldre (takkupor) och påvisar åldersrelaterade brister har den nedsatt motstånd mot vatteninträngning, med risk för fuktrelaterade skador i underliggande konstruktioner

Tak (takkupor): Mindre otätheter noterades där plåtar ansluter till karmens understycke

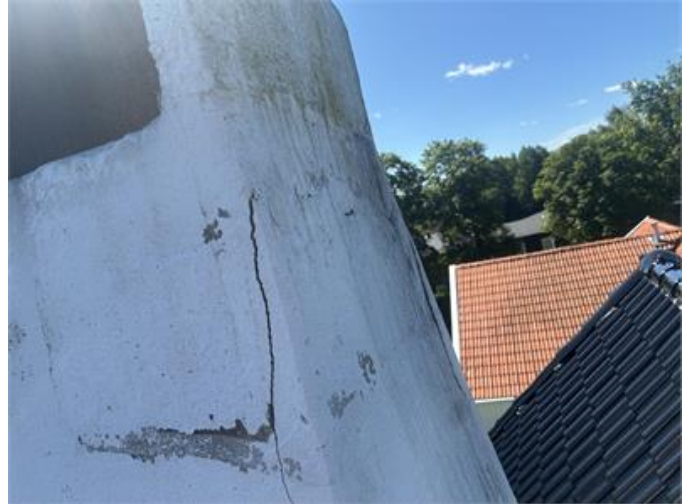
| Besiktningsresultat | | | | | |
|---|---|---|---|---|---|
| Skorsten | | x | | | Skorsten har underhåll/målningsbehov. |

Skorsten: Skorsten har underhåll och målningsbehov.

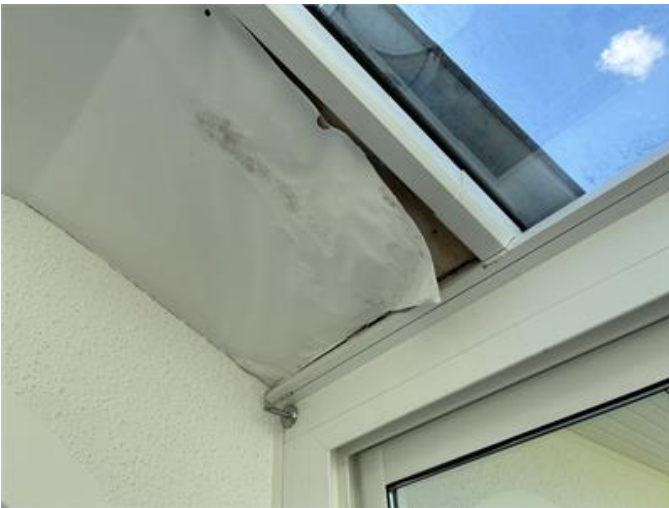
| Besiktningsresultat | | | | | |
|---|---|---|---|---|---|
| Uterum | | | x | | Formförändring finns i tak, eventuellt läckage i takanslutning i uterum. Kontakta fackman för kontroll och åtgärd. |

Uterum: Formförändring finns i tak, eventuellt läckage i takanslutning i uterum.

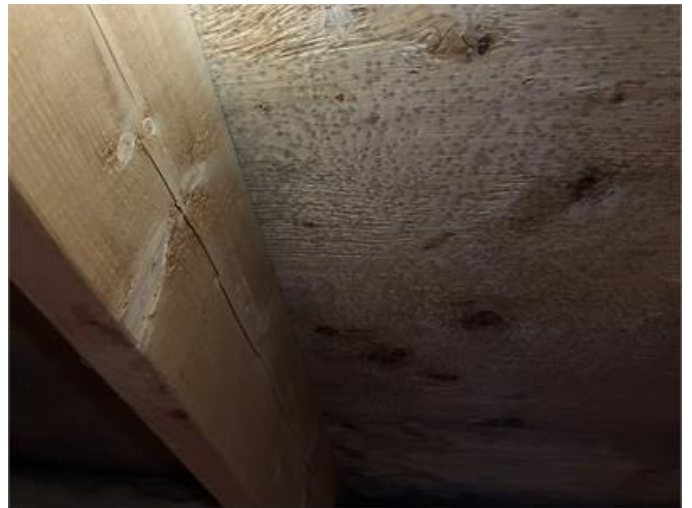
| Besiktningsresultat | | | | | |
|---|---|---|---|---|---|
| Nockvind | | x | | | Missfärgningar/mikrobiell påväxt noterades på träfiberskivor. Se kommentar/riskanalys. |

Den upptäckta mikrobiella påväxten på underlagstaket indikerar att vinden periodvis tillförs eller har tillförts fukt inifrån bostaden, som den kallare delen av året riskerar att kondensera mot underlagstaket (sk konvektionsskada). För att komma tillrätta med detta måste fukttillförseln inifrån bostaden minskas. Detta kan göras genom att ventilationen i bostaden förbättras samt att eventuella otätheter i vindsbjälklaget (tak/väggvinklar, vindslucka mm.) tätas.

Nockvind: Missfärgningar/mikrobiell påväxt noterades på underlagstaket.

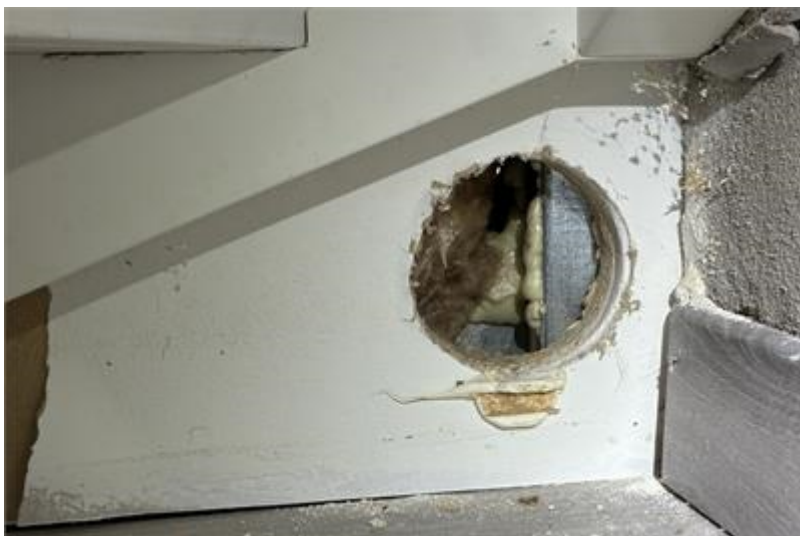
| Besiktningresultat | | | | | |
|---|---|---|---|---|---|
| Allmänt | | X | | | Befintliga uppreglade väggkonstruktioner mot betongplatta och grundmurar är generellt ansett som riskkonstruktioner för fuktskador. Vid kontroll noterades väggar vara uppförda med plåttregel och isolering. Se vidare "Kontroll av valda konstruktioner". Se kommentar/riskanalys. |

Kontroll av konstruktionen gjordes via stickprovsmässig håltagning i vägg under trappa till källarplan. Konstruktionen här noterades vara med stålreglar uppreglad och mineralullsiserad väggkonstruktion. Fuktkvotsmätning ej aktuell/möjlig. Risk för mikrobiell tillväxt föreligger vid en fuktkvot på 17%.

En källare av detta slag utsätts i regel mer eller mindre för permanent fuktpåverkan från angränsande mark. Täta ytskikt (plastmattor, vissa färger mm) samt konstruktioner och beklädnader med organiska eller isolerande material mot golv- och väggytor bör undvikas, då fuktpåverkan och mikrobiell tillväxt (mögel/bakterier) kan uppstå, vilket kan leda till att avvikande mikrobiella lukter upplevs.

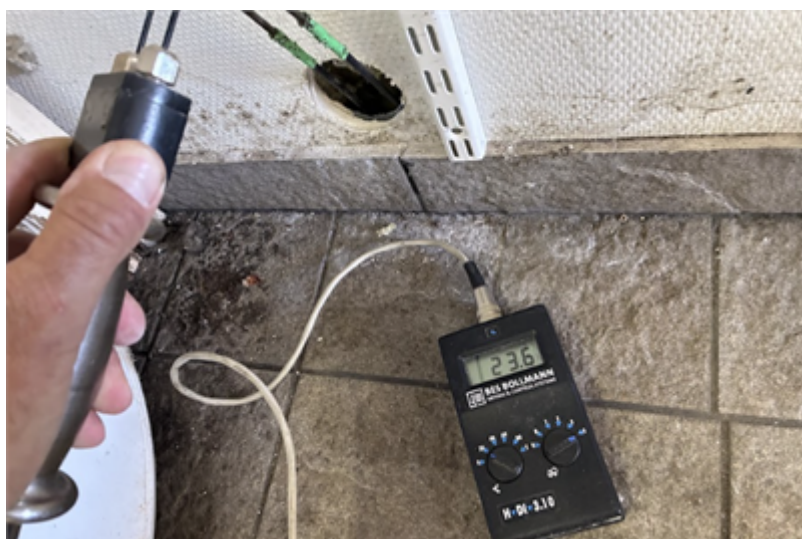
| Besiktningresultat | | | | | |
|---|---|---|---|---|---|
| Allmänt | | | X | | Befintlig grundkonstruktion med platta på mark från byggperioden är generellt ansett som riskkonstruktion för fuktskador. Vid kontroll av konstruktionen upplevdes avvikande mikrobiell lukt och fuktvärden över gränsvärden uppmättes. Se vidare bilaga "Kontroll av valda konstruktioner". Se kommentar/riskanalys. |

Kontroll av konstruktionen gjordes via stickprovsmässig håltagning vid beredare(ytterväggsyll) samt under tröskel till förråd (innerväggssyll).

Fuktkvoten uppmättes till 23-24% i ytterväggsyll och 18-19% i innerväggsyll.

Risk för mikrobiell tillväxt föreligger vid en fuktkvot på 17%.

Risk för rötskador föreligger vid en fuktkvot på 28%.

Betongplatta från byggperioden är generellt ansett som riskkonstruktion för fuktskador då den sannolikt är utförd utan underliggande isolering. Betongplattan utsätts då i regel mer eller mindre för permanent fuktpåverkan från angränsande mark. Konstruktioner och beklädnader med organiska material mot betongplattan bör undvikas, då fuktpåverkan och mikrobiell tillväxt (mögel/bakterier) kan uppstå, vilket kan leda till att avvikande mikrobiella lukter upplevs.

För att utreda orsaken och omfattningen av de noterade bristerna rekommenderas att en fördjupad undersökning utförs, vilket ofta resulterar i ett åtgärdsförslag.
