# Besiktningsprotokoll

Anticimex Försäkringsbesiktning i samarbete med Fastighetsbyrån

| Fastighetsbeteckning:<br>Spetsbergen 7 | |
| Fastighetsadress:<br>Tegelbruksgatan 36D | |

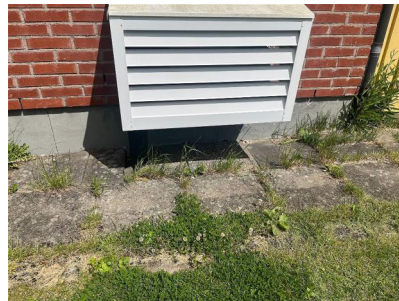
### Utvändigt / Sockel

Kondensvatten från luftvärmepumpens utedel leds inte bort från husgrunden.

Detta medför ökad risk för att vatten tränger in i anslutande konstruktioner, vilket i sin tur kan leda till fuktrelaterade skador. Observera att besiktning av byggnadens värmesystem eller värmepumpen inte har ingått i uppdraget.

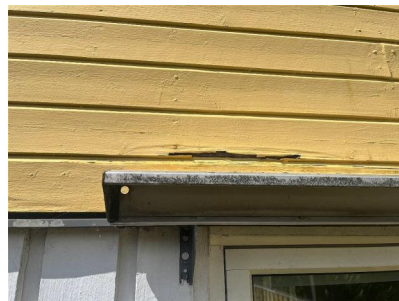
### Utvändigt / Fasad

Fasadpanelen är i behov av målning/underhåll.

Träkonstruktioner där målningsbehov finns riskerar att få fukt- och rötskador på grund av sämre vattenavvisande förmåga. För att öka livslängden på träkonstruktionerna rekommenderas målning och underhåll.

Mindre rötskador finns i fasadpanelen.

Dessa bedöms inte ha lett till bakomliggande skador.

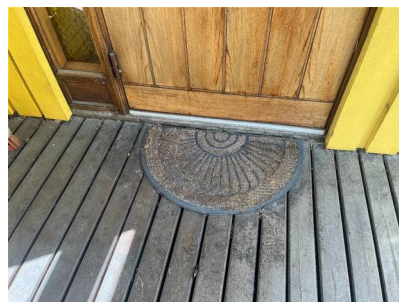
### Utvändigt / Dörrar

Tröskelbleck saknas under dörr.

Avsaknad av tröskelbleck medför att det finns risk för att vatten kan rinna in och orsaka fuktskador på tröskel och/eller i kringliggande vägg och bjälklag.

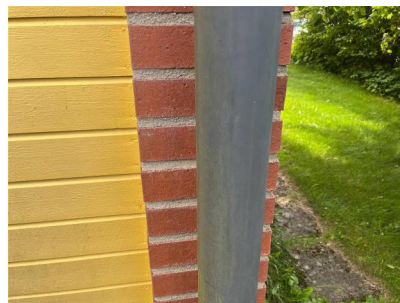
### Utvändigt / Hängrännor / Stuprör

Fals på stuprör vänd mot fasad.

Falsen på stuprören kan med fördel vändas ut från fasaden för att lättare se om röret blivit skadat efter vinterns påfrestningar samt för att undvika skador på fasad vid ett eventuellt läckage.

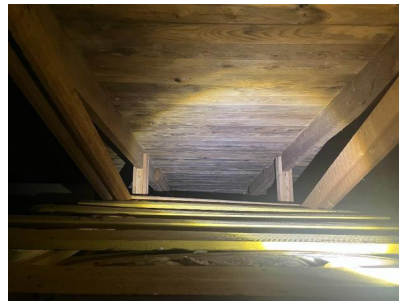
### Utvändigt / Vind

Mikrobiell påväxt finns på underlagstaket.

Detta kan vara ett tecken på att vinden tillförs fukt inifrån bostaden. Observera att besiktning av bostadens ventilationssystem inte har ingått i uppdraget.

För att komma tillrätta med detta kan fukttillförseln inifrån bostaden behöva minskas. Det kan göras genom att ventilationen i bostaden förbättras samt att eventuella otätheter i vindsbjälklaget (tak-/väggvinklar, taklucka med mera) tätas. Läs Anticimex faktablad om uppvärmda vindsutrymmen för tips och råd.

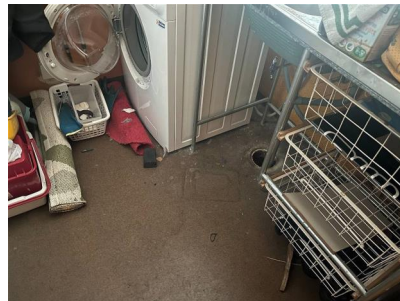
### Entréplan / Tvättstuga

Våtutrymmet har äldre yt-/tätskikt.

Utrymmet är äldre och har passerat tiden för sin tekniska livslängd.

Renovering av utrymmet rekommenderas. Kontakta en behörig våtrumsentreprenör för en renovering. I samband med renoveringen bör omkringliggande konstruktioner kontrolleras för att upptäcka eventuella följdskador.

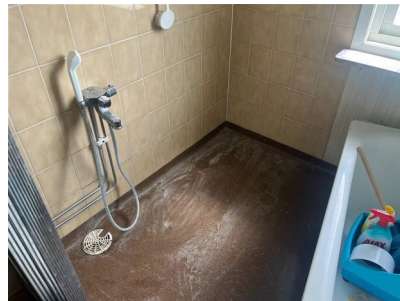
### Övre plan / Badrum/Wc

Våtutrymmet har äldre yt-/tätskikt.

Utrymmet är äldre och har passerat tiden för sin tekniska livslängd.

Renovering av utrymmet rekommenderas. Kontakta en behörig våtrumsentreprenör för en renovering. I samband med renoveringen bör omkringliggande konstruktioner kontrolleras för att upptäcka eventuella följdskador.
