# Besiktningsprotokoll

Anticimex Försäkringsbesiktning i samarbete med Fastighetsbyrån

| Fastighetsadress:<br>Sjögärdesvägen 13 | |

| Besiktningsdatum:<br>2026-07-07 | Protokollnummer:<br>69783900 |

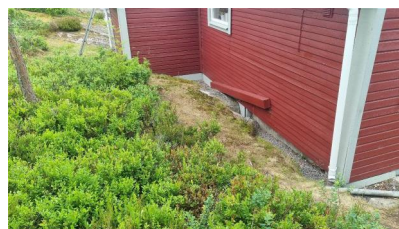
Marken lutar mot huset.

Detta innebär en ökad fuktbelastning mot grunden vilket i sin tur kan orsaka fuktskador i huset.

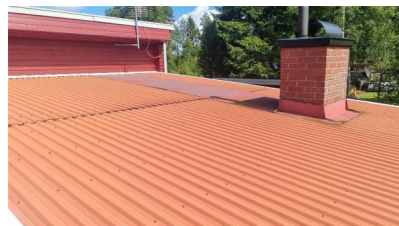
Låglutande tak har fel taktäckning och färg släpper vid skarvar. Taket är besiktat i sin helhet, dock ej på tillbyggnad.

Taktäckningen av plåt är inte anpassad till taklutningen. Risk finns för läckage föreligger med skador som följd.

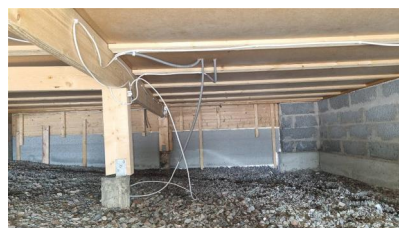
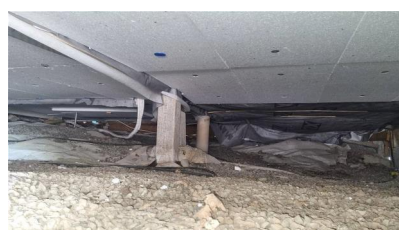
Vid kontroll av konstruktionen i plintgrund uppmättes fuktvärden under kritisk fuktnivå för mikrobiell tillväxt och normal lukt upplevdes. Notera att blindbotten inte gått att besikta i ursprungshuset då den är isolerad med cellplast.

Golvbjälklaget ovan den uteluftsventilerade plintgrunden riskerar att drabbas av fuktskador på grund av naturlig fuktpåverkan. Detta kan i sin tur leda till mikrobiella skador (angrepp av mikroorganismer) som kan leda till att mikrobiell lukt sprids till boendemiljön.

Det finns risk för mikrobiell tillväxt om den relativa fuktigheten (RF) i den omgivande luften är över 75 %. I furuvirke motsvarar det en fuktkvot (FK) på 17 %. Fuktkvoten uppmättes till 13 % i blindbottenbrädor och i bärninor.

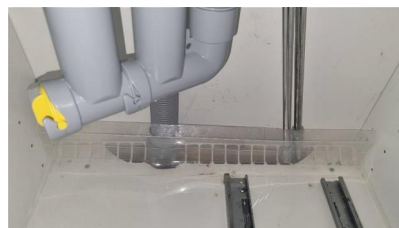
- Fuktskydd i diskbänkskåp är inte tätt i bakkant och rörledningar är bristfälligt fastsatta.

Otättheter innebär svårigheter att upptäcka läckage från rörledningar. Vatten kan då tränga in i omkringliggande konstruktioner och orsaka fuktskador.

För att upptäcka eventuella läckage, täta fuktskyddet i bakkant.

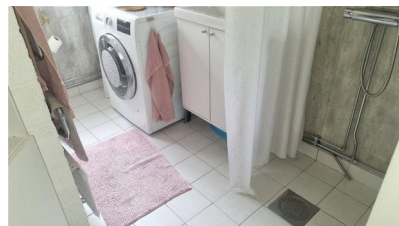
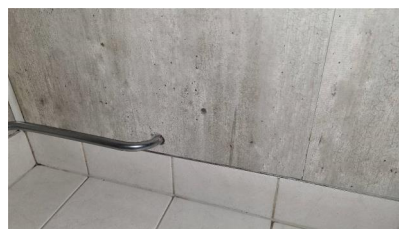
- Vid fuktindikering i duschen indikerades lokalt förhöjda fuktindikationer på våtrumsskivor intill rörgenomföring i vägg som bör kontrolleras vidare om eventuell skada finns.

- Fuktindikering i utrymmet gav lokalt förhöjda fuktindikationer på våtrumsskivor intill rörgenomföring i vägg.

Jag rekommenderar en fördjupad undersökning för att bedöma orsak och omfattning av detta.
