# Besiktningsprotokoll

Anticimex Försäkringsbesiktning i samarbete med Fastighetsbyrån

| Fastighetsadress:<br>Lövsångarvägen 13 | |

| Besiktningsdatum:<br>2026-07-07 | Protokollnummer:<br>69755220 |

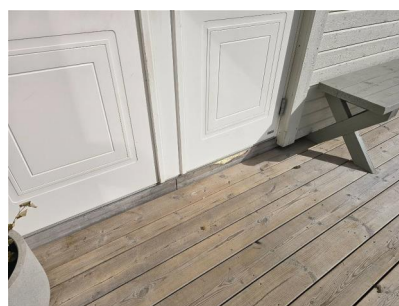
#### Utvändigt / Dörrar

Tröskelbleck saknas under entrédörr.

Avsaknad av tröskelbleck medför att det finns risk för att vatten kan rinna in och orsaka fuktskador på tröskel och/eller i kringliggande vägg och bjälklag.

Säljarna kommer montera ett tröskelbleck.

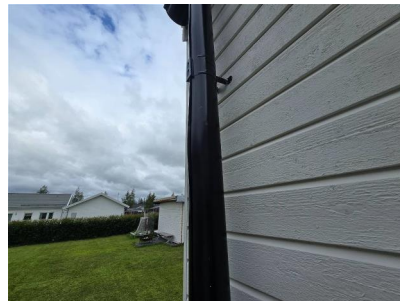
### Utvändigt / Hängrännor / Stuprör

Stuprörets fals är frost sprängd.

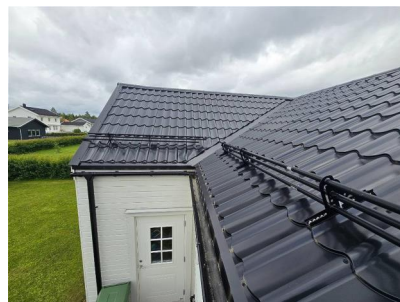
### Utvändigt / Tak

Bucklor noteras på plåtarna vid ränn dalen. Inga otätheter har kunnat noteras.

Taket är besiktigat från anliggande stege vid takfötter samt från takstegen.

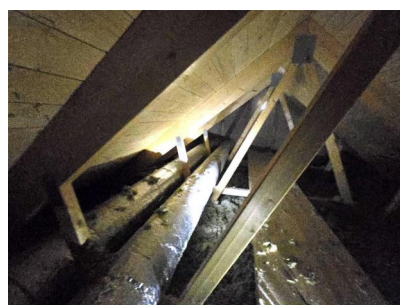
### Utvändigt / Vind

Vid kontroll av vinden uppmättes fuktvärden under kritisk fuktnivå för mikrobiell tillväxt och en normal lukt upplevdes. Fuktkvoten i underlagstak/takbjälkar uppmättes till 8%.

Det finns risk för mikrobiell tillväxt om den relativa fuktigheten (RF) i den omgivande luften är över 75 %. I furuvirke motsvarar det en fuktkvot (FK) på 17 %.

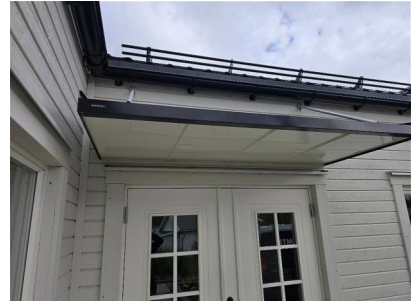
### Utvändigt / Entrébro

Stuprör saknas på entretaket.

Montera stuprör.

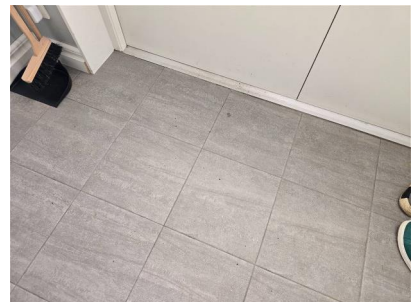
### Entréplan / Entréhall

Klinker har hålrumsljud ("Bom").

Felet som uppstått kan vara att vidhäftningen är sämre.

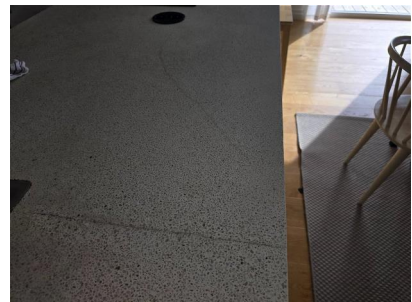
### Entréplan / Kök

Sprickor finns i bänkskivan.

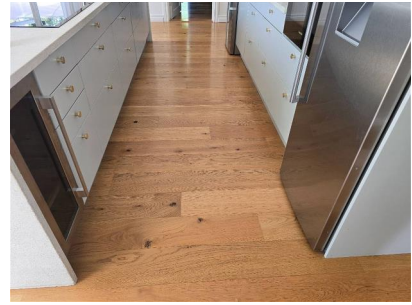
Fuktindikering i utrymmet gav inga förhöjda fuktindikationer.

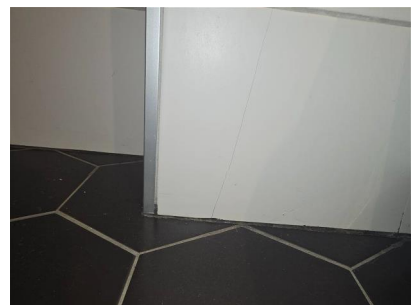
### Entréplan / Badrum/Wc

Spricka finns 1 kakelplattor vid inbyggnaden av WC stolens spölcistern.

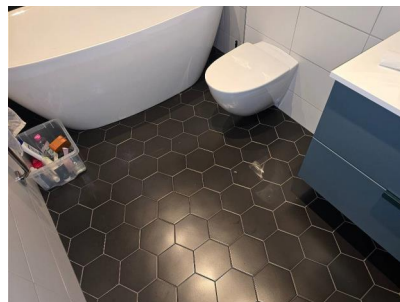
Normala fuktvärden indikerades mot klinker/kakel.

En viss fukt tränger alltid in bakom kakel/klinker via fogarna, detta är helt normalt och innebär inte att tätskiktet/ våtrumsisoleringen under kaklet/klinkern är bristfälligt eller ur funktion.

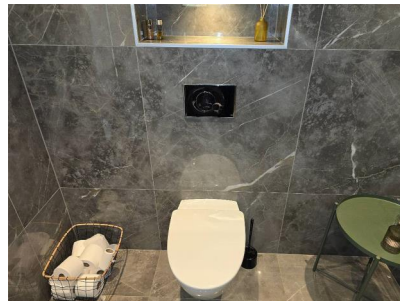
### Entréplan / Dusch/Toalett/Bastu

Inbyggd spolcistern till toalett saknar skvallerrör.

Utan skvallerrör finns risk att eventuellt läckage inte upptäcks, vilket kan leda till fuktskador i omkringliggande konstruktioner.

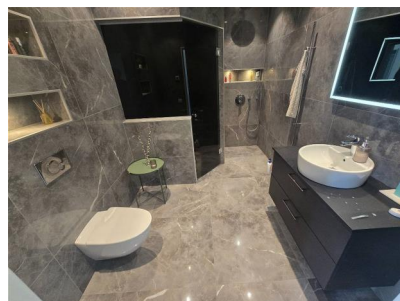
Normala fuktvärden indikerades mot klinker/kakel.

En viss fukt tränger alltid in bakom kakel/klinker via fogarna, detta är helt normalt och innebär inte att tätskiktet/ våtrumsisoleringen under kaklet/klinkern är bristfälligt eller ur funktion.

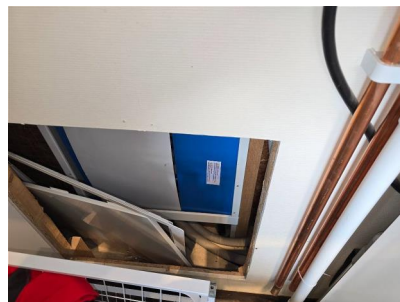
### Entréplan / Tvättstuga

I tvättstugan är ej fett fördelningsskåp för vatten färdig ställt. vi rekommenderar att installationen färdigställs.

Installationen av fördelningskåpet är ej färdigställt. och skvallerrör saknas från installationsskåpet.

För att undvika fuktskador i omkring liggande konstruktioner rekommenderas att installations skåpets installation färdigställs.

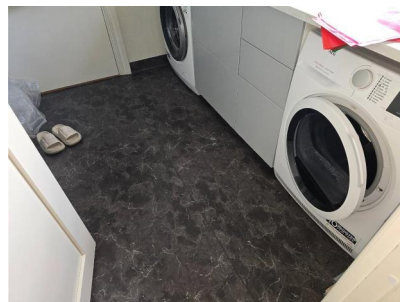
Fuktindikering i utrymmet gav inga förhöjda fuktindikationer.
