# Besiktningsprotokoll

Försäkringsbesiktning för Anticimex Säljarförsäkrat

| Fastighetsbeteckning:<br>Toresunds-Sundby 1:299 | |
| Fastighetsadress:<br>Åkerbyslingan 32 | |

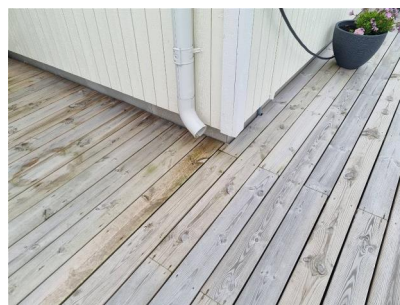
Stuprör avslutas nära husliv.

Stuprör som avslutas intill husliv (ovan mark) kan medföra en ökad fuktbelastning på grundmur/sockel med fuktrelaterade skador som följd.

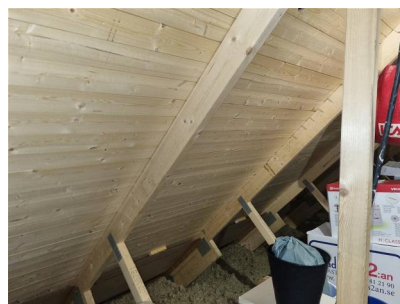
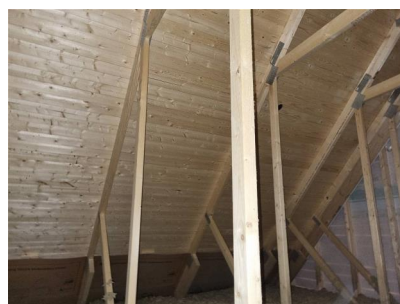
Vid kontroll av vinden uppmättes fuktvärden under kritisk fuktnivå för mikrobiell tillväxt och en normal lukt upplevdes. Fuktkvoten i underlagstak/takbjälkar uppmättes till 11%.

Det finns risk för mikrobiell tillväxt om den relativa fuktigheten (RF) i den omgivande luften är över 75 %. I furuvirke motsvarar det en fuktkvot (FK) på 17 %.

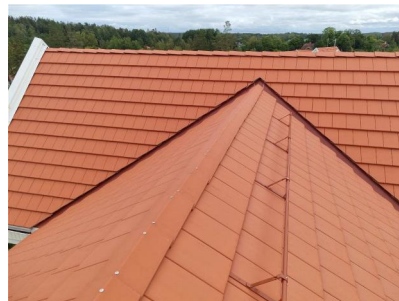
Inget att notera.

Taket besiktades från takstegen och marken.

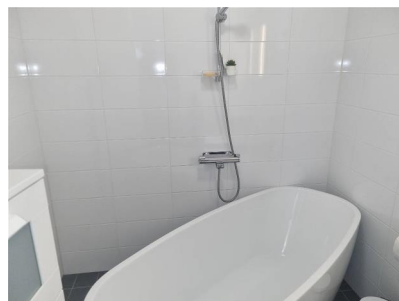
Inget att notera.

Normala fuktvärden indikerades mot klinker/kakel.

Vid stickprovskontroll av jordade eluttag noterades inga avvikelser.

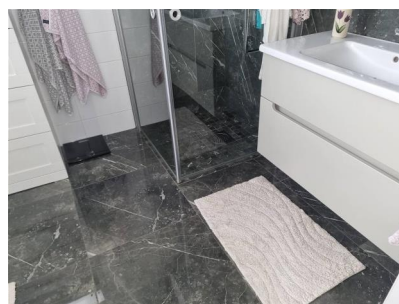
Inget att notera.

Normala fuktvärden indikerades mot klinker/kakel.

Vid stickprovskontroll av jordade eluttag noterades inga avvikelser.
