**Fastighetsuppgifter**

Fastighetsbeteckning  
Vislanda-Mörhult 1:18  
Adress  
Mörhult 2  
34252 Vislanda

| Uppdragsnummer | G39355 |
| Besiktningsdatum | 2026-07-10 |

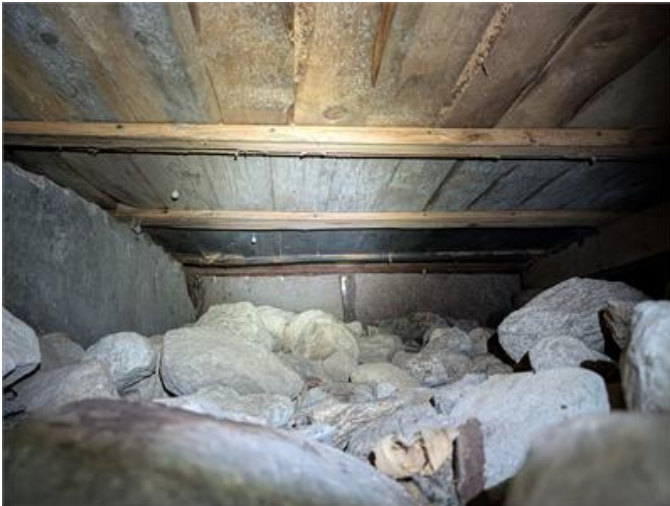
Noteringar: mikrobiell tillväxt på blindbotten, lokala fuktskador på ovanliggande träbjälklag, spår av träskadeinsekter samt mindre del av blindbotten som ramlat ner. Fortsatt teknisk undersökning rekommenderas av dessa anledningar.

Torpargrund under bostadsbyggnad.

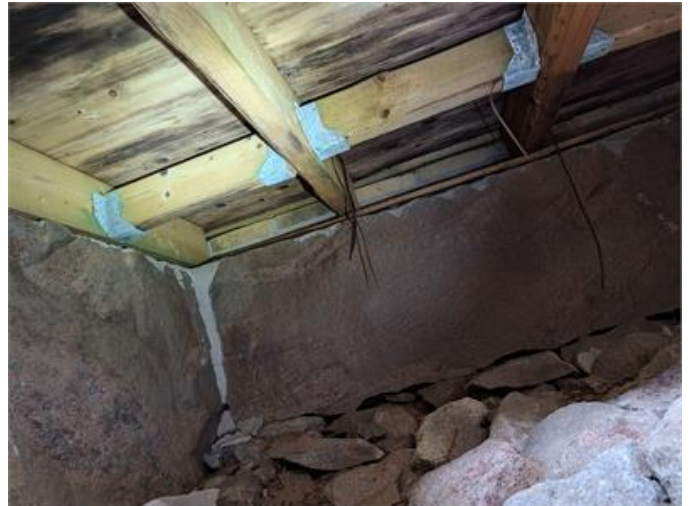
Torpargrund under veranda.

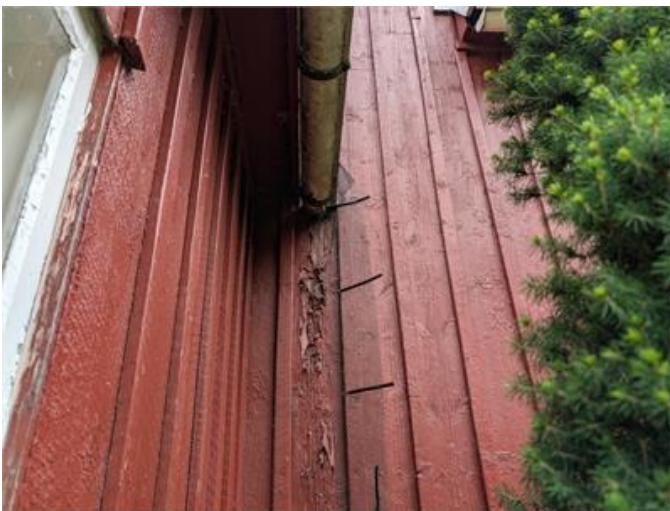
| Besiktningsresultat | | | | | |
|---|---|---|---|---|---|
| Fasad | | | X | | Utvändigt målade ytor har ett generellt underhållsbehov, Det noterades fuktskador och otättheter, vilket bör åtgärdas. Se ex. bild på sida 5. |

Del av fasad som har underhållsbehov.

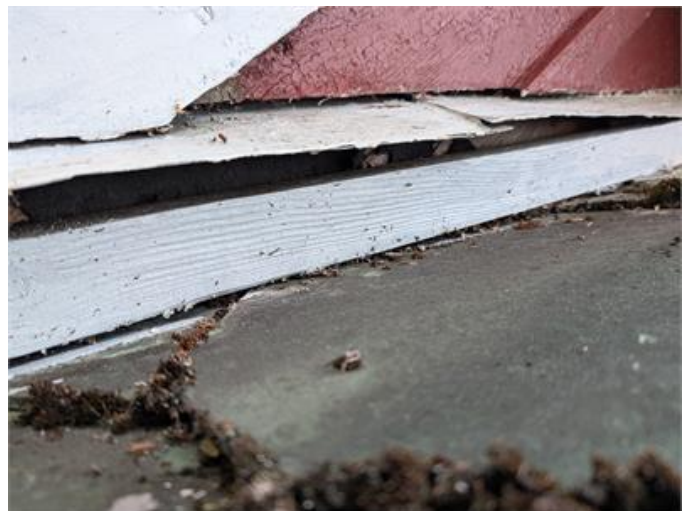
Otätthet vid fasad/takvinkel.

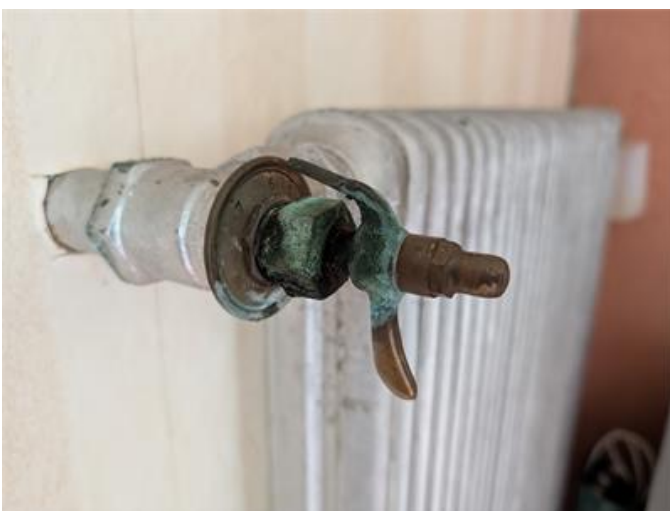
| <b>Besiktningresultat</b> | | | | | |
|---|---|---|---|---|---|
| <b>VVS</b> | | | x | | Kopplingar/rörledningar till vattenburet värmesystem har kraftig ärgbildning och rost samt pågående mindre läckage på flera platser från element. Läckage från rörledning i badrum noterades. Fackman bör kontaktas för kontroll av omfattning och åtgärder. |

Kraftigt ärgad koppling. Samtliga element till vattenburen värme visar spår av äldre och/eller pågående läckage.

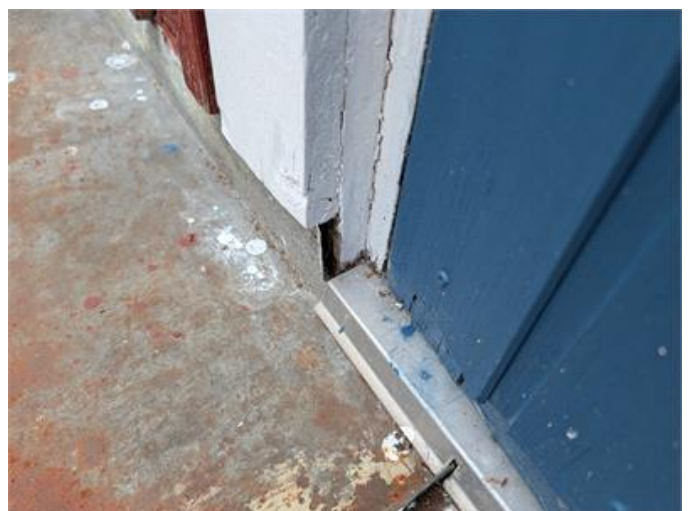
| Besiktningsresultat | | | | | |
|---|---|---|---|---|---|
| | | | X | | Otättheter i anslutning mot husfasad noterades, skador i bakomvarande konstruktion kan ej uteslutas. |

Otätthet vid balkong.

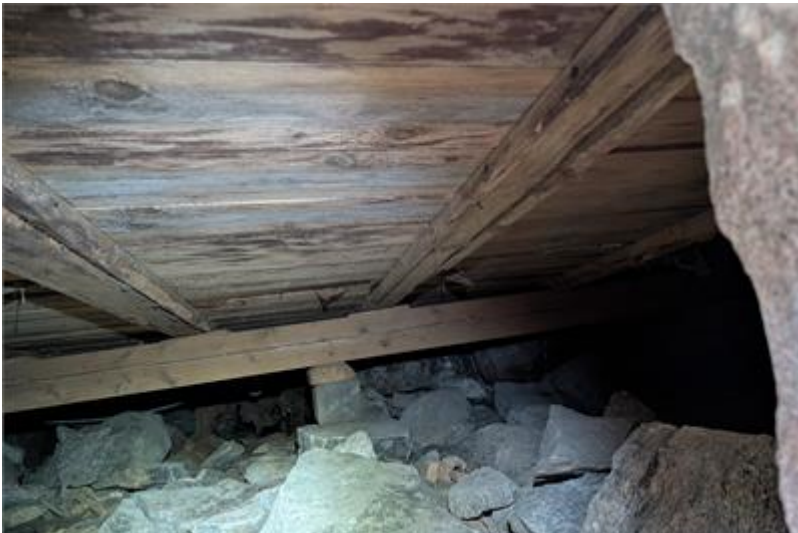
Fuktindikering genomfördes i syll samt blindbotten. Det kritiska gränsvärdet för mikrobiell tillväxt brukar anges till ca 15-17% fuktkvot. Fuktindikering visade ca 20%.

Notera att stickprovsmässig undersökning är utförd. För att säkert fastställa konstruktionens kondition och fuktstatus måste en mer omfattande undersökning utföras.
