**Fastighetsuppgifter**

Urshult 1:73

Ekliden 2

| Uppdragsnummer | G39354 |

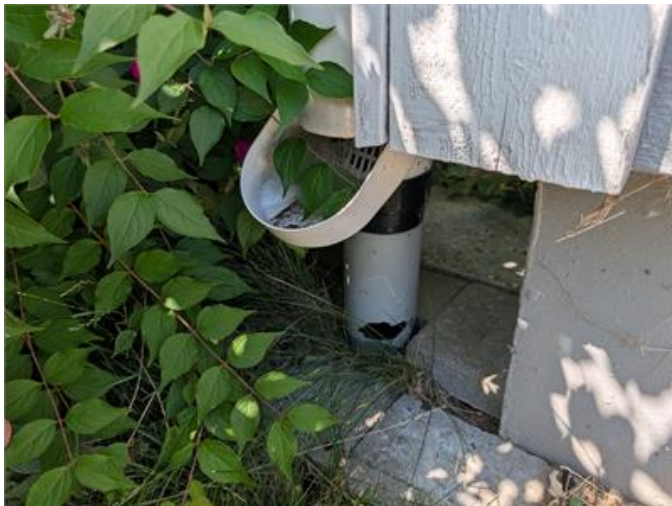
| Besiktningsresultat | | | | | |
|---|---|---|---|---|---|
| Hängrännor/stuprör | | X | | | Hängrännor bör rensas. Anslutning till dagvattenrör bör rättas till och lövsil bör finnas till alla stuprör. Hål i dagvattenrör noterades. |

Anslutning till dagvattenrör bör rättas till och lövsil bör finnas till alla stuprör. Hål i dagvattenrör noterades.

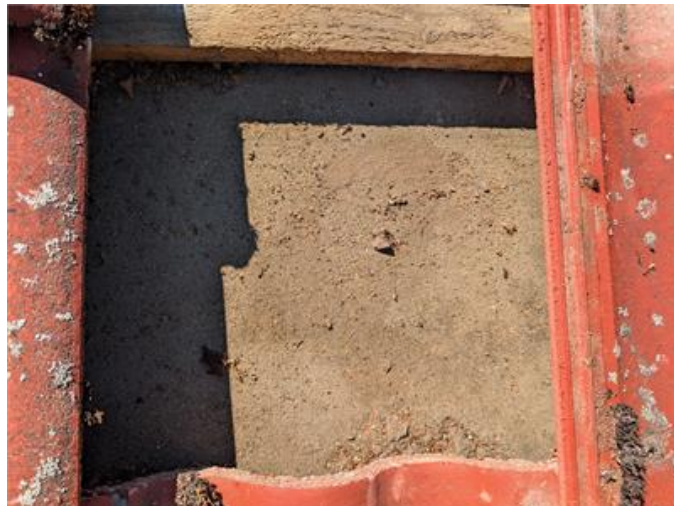
Vid stickprovskontroller av läkt och papp noterades äldre takpapp som med tiden blir skör. Takpannor är nyare, men inte takpapp och läkt. Sannolikt byttes endast takpannor vid tekrenovering år 2002. Av denna anledning blir det viktigt att takpannorna är i gott skick och hålls under uppsikt samt byts vid behov, då pappens tekniska livslängd har passerat.

Takpannor är nyare, men inte takpapp och läkt.

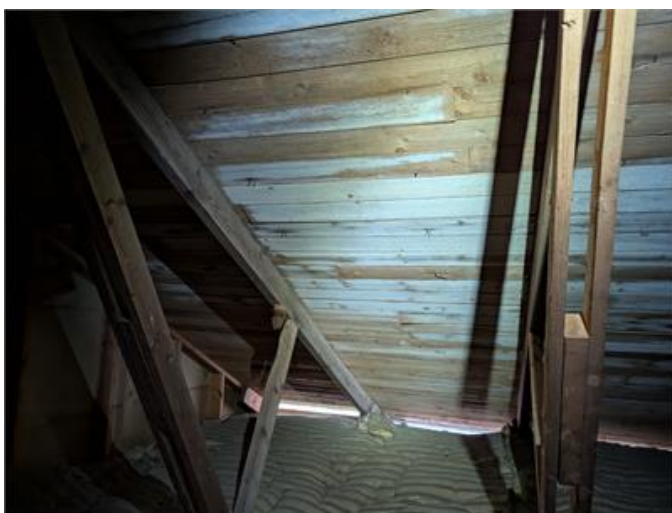
| Besiktningsresultat | | | | | |
|---|---|---|---|---|---|
| Vind | | X | | | Mikrobiell påväxt förekommer på underlagstakets undersida, se kommentar/riskanalys. |

Mikrobiell påväxt förekommer på yttertaket insida i begränsad omfattning. Det kan ej bedömas om detta är ett pågående problem eller av äldre ursprung. Delar av detta kan även vara färg. Yttertaket insida bör därför kontrolleras regelbundet, särskilt vintertid då fuktvärden ofta är högre. Se även info senare i protokollet under konstruktions- & detaljbedömning punkt 3.

Mikrobiell påväxt förekommer på underlagstakets undersida.

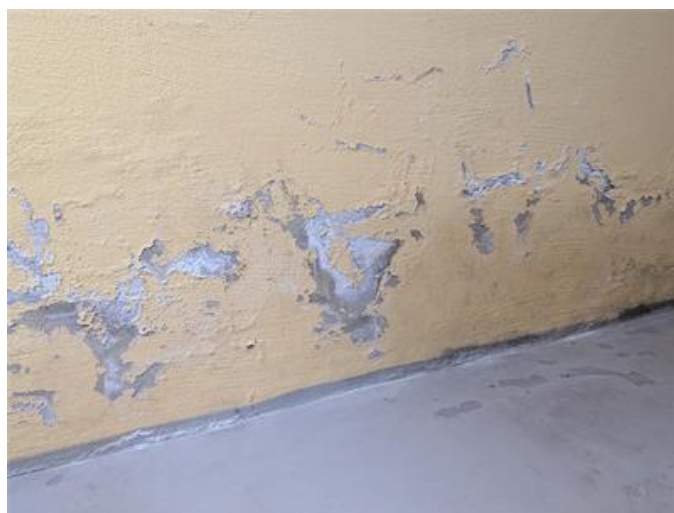
Bostadens utvändiga fuktskydd är äldre och troligen från husets ursprung. Fuktskyddet kan därmed ha nedsatt funktion med fuktrinrängningar invändigt som följd. Puts- & färgsläpp samt kalkutfällning i källarytterväggar tyder på nedsatt funktion i fuktskyddet.

Det finns fuktrinängning genom källarytterväggar, vilket tyder på nedsatt funktion i fuktskydd.

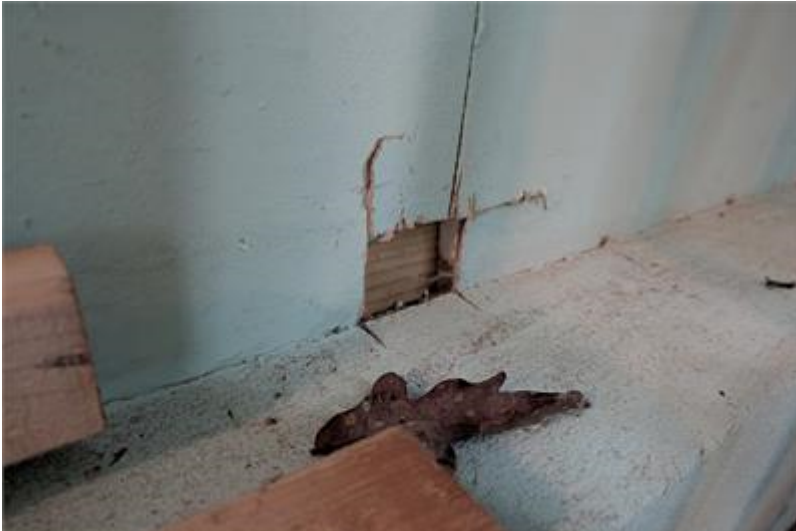
Fuktindikering genomfördes i regel på klack till betongplatta. Det kritiska gränsvärdet för mikrobiell tillväxt brukar anges till ca 15-17% fuktkvot. Fuktindikering visade ca 10%.

Notera att stickprovsmässig undersökning är utförd. För att säkert fastställa konstruktionens kondition och fuktstatus måste en mer omfattande undersökning utföras. Syllen var träskyddsbehandlad, vilket kan sprida lukt.

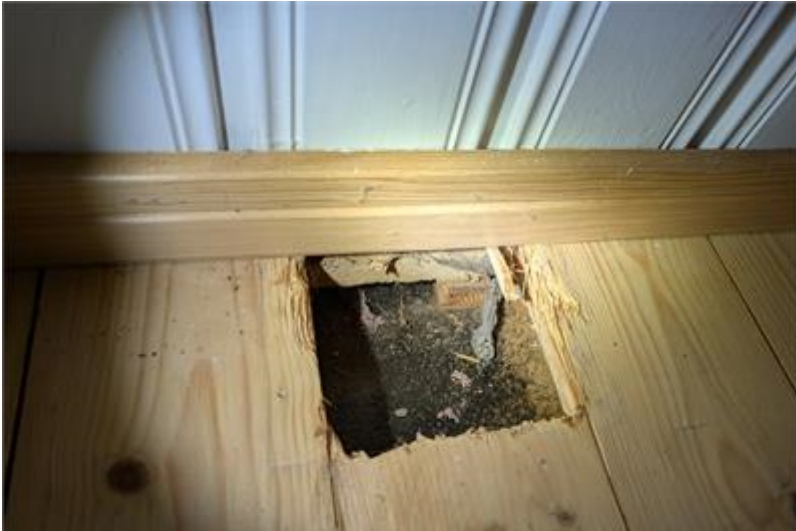
Gillestuga har både uppreglade golv och utreglade väggar av organiskt material, vilka båda betecknas som riskkonstruktioner med avseende på fukt- och mikrobiella skador. Indikationer har erhållits att skador kan föreligga och det rekommenderas därför att en fortsatt teknisk undersökning utförs. Se även senare i protokollet under konstruktions- & detaljbedömning punkt 7 och 9 samt bilaga.

Fuktindikering genomfördes i regel på betongplatta. Det kritiska gränsvärdet för mikrobiell tillväxt brukar anges till ca 15-17% fuktkvot. Höga fuktvärden uppmättes.

Orsak och omfattning av den höga fukten bör undersökas vidare. Avlägsnande av organiskt material rekommenderas samt kontroll av bacomvarande konstruktion. Lukt upplevdes i provhålet.
