# Besiktningsprotokoll

Anticimex Försäkringsbesiktning i samarbete med Fastighetsbyrån

| Fastighetsadress:<br>Jonas Jonssons Väg 15 | |

| Besiktningsdatum:<br>2026-07-09 | Protokollnummer:<br>69781693 |

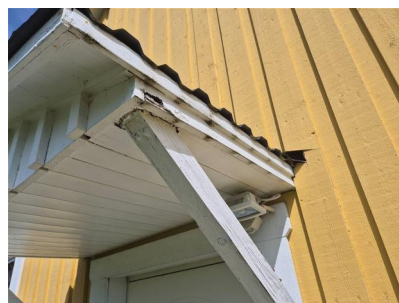
Skärmtak över källardörr har mindre rötskador.  
- Fasadens är i bra skick.

Mindre rötskador finns i skärmtak. Dessa bedöms dock inte ha lett till bakomliggande skador.

För att undvika följdskador kan rötskadad träpanel bytas ut.

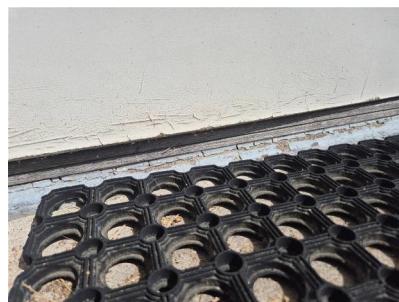
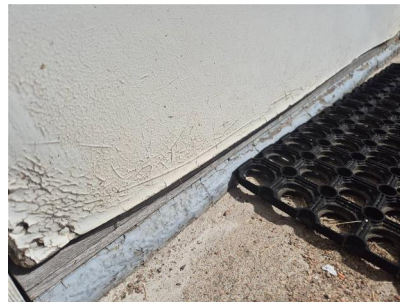
Tröskelbleck saknas under dörr.  
- Mindre svällskador på dörren

Avsaknad av tröskelbleck medför att det finns risk för att vatten kan rinna in och orsaka fuktskador på tröskel och/eller i kringliggande vägg och bjälklag.

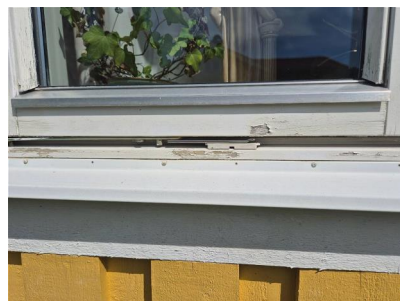
Torrspäckor finns på fönster.

Dessa bedöms inte ha lett till bakomliggande skador.

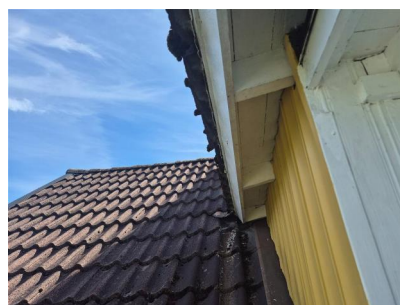
Hängränna saknas på takkupan.

När hängrännor saknas utsätts fasad och grund för ökad fuktbelastning, vilket i sin tur kan leda till fuktskador i bakomliggande konstruktioner.

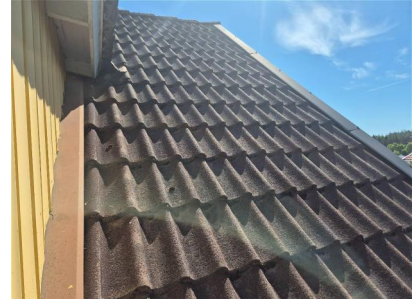
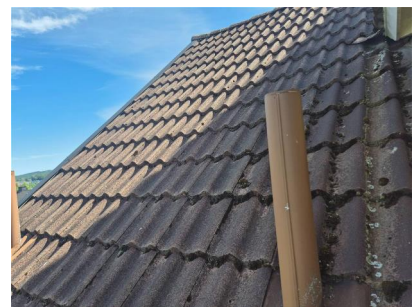
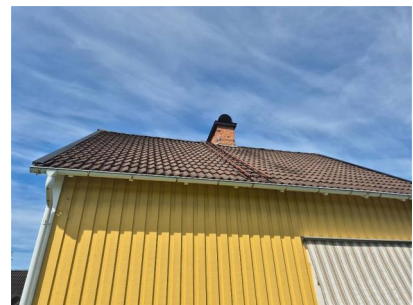
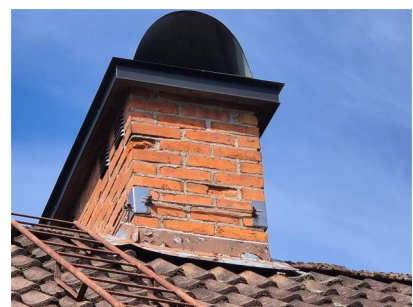
Yttertaket är äldre.

- Skorsten har frostsprängningar.

Taket är besiktat från mark och balkong.

Takpannor, plåtdetaljer och underlagstak har enligt vår bedömning en begränsad livslängd. Eftersom husets taktäckning är äldre har det ett minskat motstånd mot vatteninträngning. Detta i sin tur kan leda till fuktskador på träläkt och vidare ner i underliggande konstruktioner.

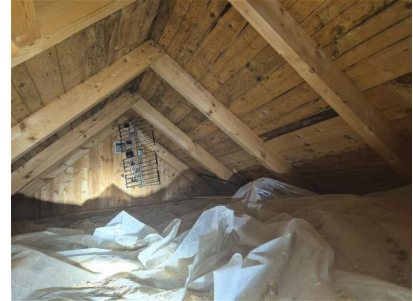
Vid kontroll av vinden uppmättes fuktvärden under kritisk fuktnivå för mikrobiell tillväxt och en normal lukt upplevdes. Fuktkvoten i underlagstak/takbjälkar uppmättes vid besiktningstillfället till ca 9-10 %. Detta värde varierar dock under året beroende på årstid och utomhusklimat.

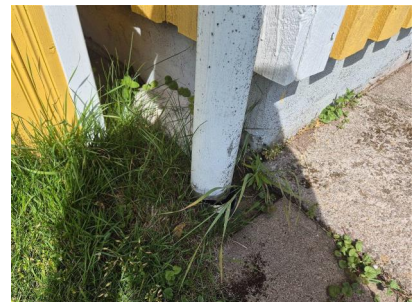
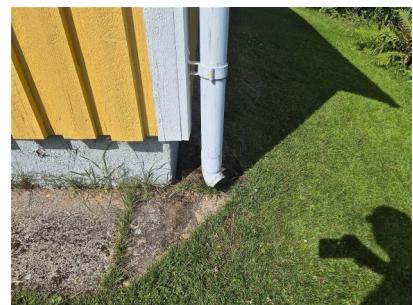
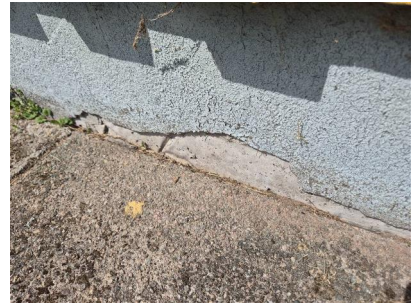
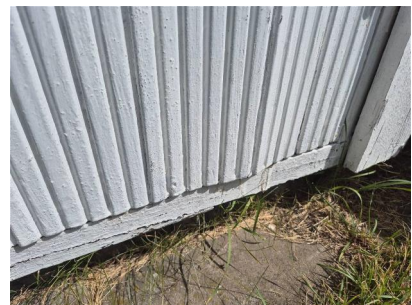
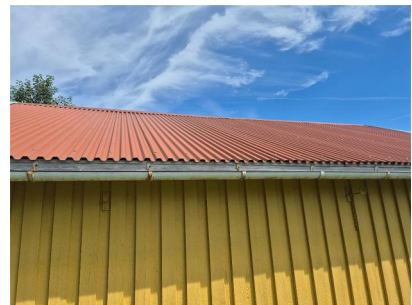
- Äldre plåttak.
- Stuprör är ej anslutna till markledning.
- Mindre underhållsbehov på dörr.
- Puts och färgsläpp finns på sockel.

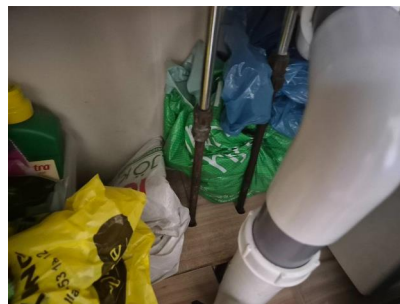
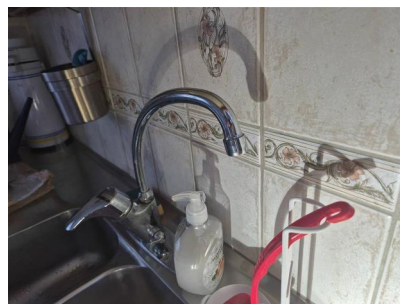
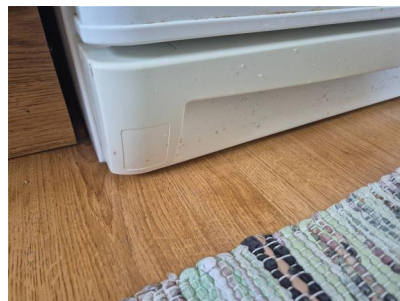
Fuktskydd saknas i diskbänksskåp och under vitvaror.  
- Vridstopp saknas på köksblandaren.

Utan fuktskydd är det svårt att upptäcka läckage från rörledningar. Vatten kan då tränga in i omkringliggande konstruktioner och orsaka fuktskador.

För att upptäcka eventuella läckage, installera ett fuktskydd.

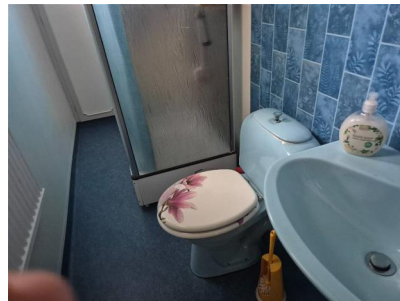
Våtutrymmet har äldre yt-/tätskikt.

Eftersom funktionen, som innebär att ytskiktet/tätskiktet ska vara vattentätt, kan vara nedsatt finns en ökad risk att vatten tränger igenom ytskiktet/tätskiktet med vattenskador i omkringliggande konstruktioner som följd.

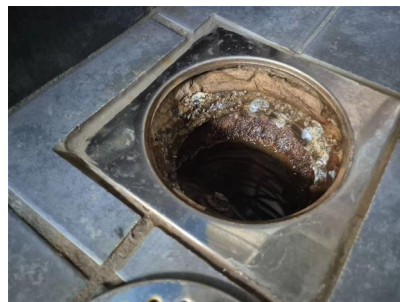
Gjutjärnsbrunnen är rostangripen.

Golvbrunn i pannrum/garage är i dåligt skick.

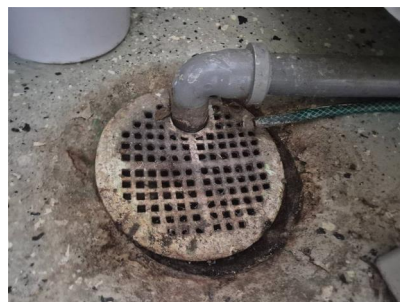
Gjutjärnsbrunnen är rostangripen.

Golvbrunn i tvättstugan är i dåligt skick.
