# Besiktningsprotokoll

Anticimex Försäkringsbesiktning i samarbete med Fastighetsbyrån

| Fastighetsadress:<br>Teggatan 27 | |

| Besiktningsdatum:<br>2026-07-09 | Protokollnummer:<br>69802063 |

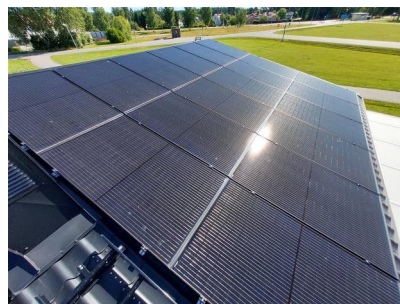
Inget att notera.

Taket är besiktat från takstege.

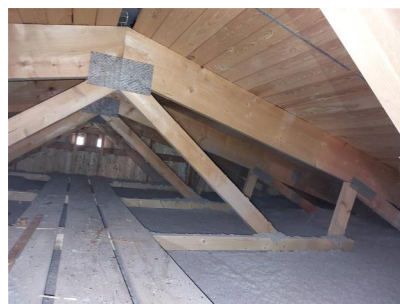
Vid kontroll av vinden uppmättes fuktvärden under kritisk fuktnivå för mikrobiell tillväxt och en normal lukt upplevdes. Fuktkvoten i underlagstak/takbjälkar uppmättes till < 8 %.

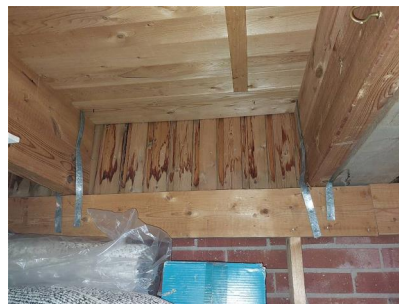
Fuktfläckar finns i tak-/väggvinkeln. Dessa har funnits sedan nuvarande ägare flyttade in och har inte förvärrats sedan dess enligt uppgift.

Enligt uppgift kan det ibland yra in snö i förrådet om det snöar ordentligt enligt fastighetsägare.

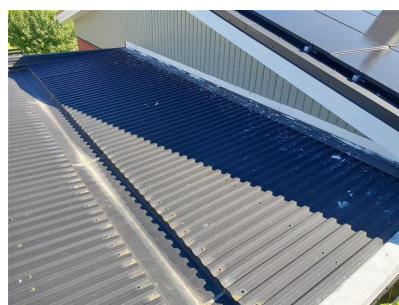
Inget att notera.

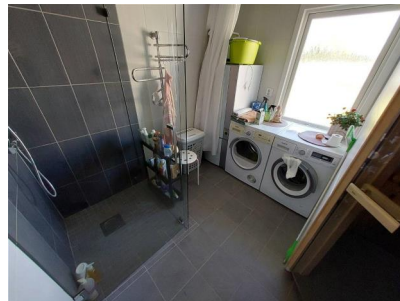
Rör genomföringar finns i golv. Detta är ett avsteg från branschreglerna men eftersom dom är placerade långt från duschplats, under varmvattenberedaren där det finns en golvbrunn, bedöms risken för skada på grund av dessa som liten.
