**Fastighetsuppgifter**

Blädinge 5:11

Blädinge Skogslyckan 1

## Bilaga 1 för kontroll av valda konstruktioner

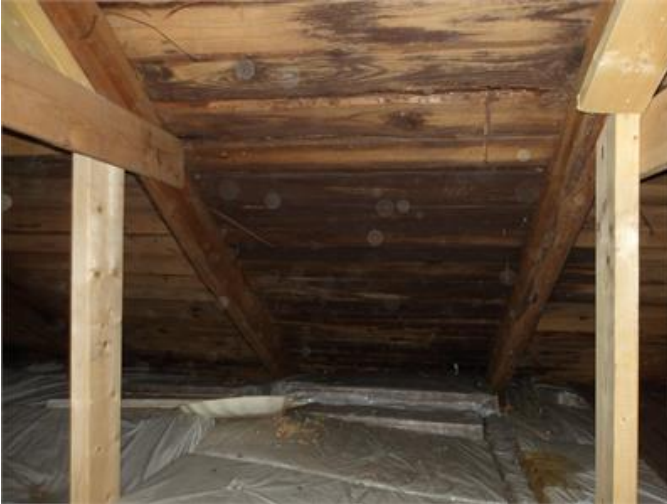
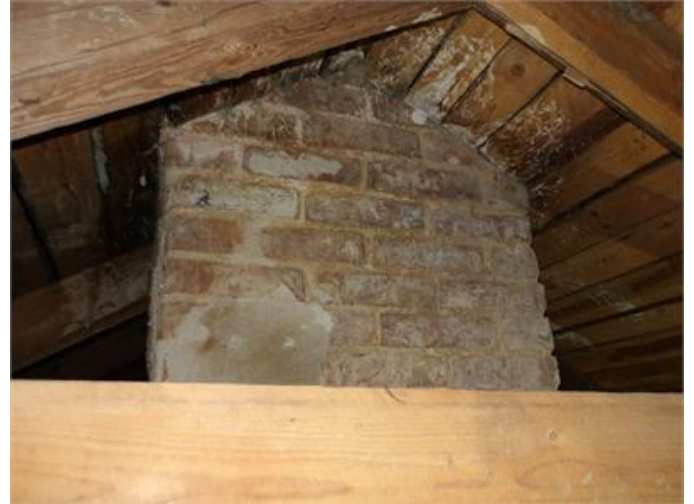
| Besiktningsresultat | | | | | |
|---|---|---|---|---|---|
| Vind | | x | | | Spår av fuktinträngningar och mikrobiella tillväxter förekommer på insidan av yttertaket, se vidare under kommentarer och riskanalys på sida 4. |

Spår av fuktinträningar noterades på insidan av yttertaket och putssläpp noterades på murstocken som kan vara äldre men vinden bör kontrolleras regelbundet. Mikrobiella tillväxter (kondensskador) kan uppstå vintertid, på grund av otätheter i bjälklaget/ångspärren, då varm fuktig luft från inomhusmiljön kan leta sig upp till vindsutrymmet som kondenserar mot svalare ytor. Åtgärder av inomhusventilationen har utförts vilket reducerar fuktbelastningen mot vinden. Vinden rekommenderas kontrolleras vid kallare årstid för bedömning om det finns behov av fler åtgärder.

Vind: Spår av fuktinträngningar och mikrobiella tillväxter förekommer på insidan av yttertaket, se vidare under kommentarer och riskanalys på sida 4.

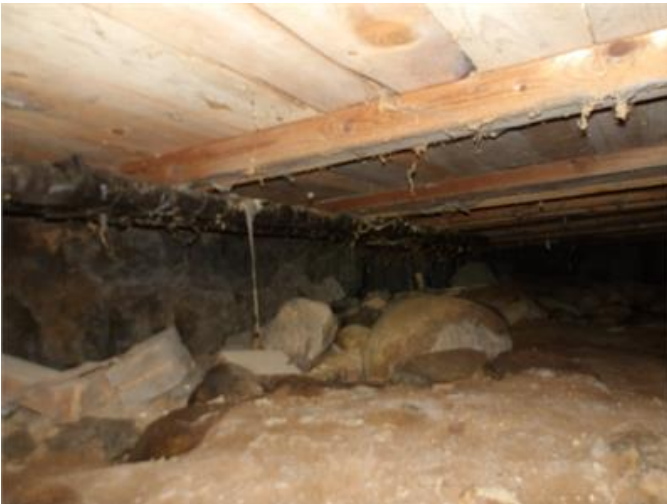
Utomhusventilerade och ouppvärmade grunder betecknas som riskkonstruktioner med avseende på fukt- och mikrobiella skador. Risk finns att avvikande lukter sprids och upplevs i boendemiljön. Förhöjd fuktighet noterades i utrymmerna (se i bilagan på sida 6) och mikrobiella angrepp samt lokala rötskador noterades i bottenbjälklaget. Angrepp av träskadeinsekter som trivs i fuktigare miljöer förekommer i bottenbjälklaget. Förstärkande åtgärder för bjälklaget (stämpar) har utförts av nuvarande ägare genom fackman. Avsaknaden av heltäckande markplast ökar fuktbelastningen i torpargrunden. Grunden behöver bli torrare och eventuellt fler förstärkande åtgärder för bjälklaget.

Med tanke på byggnadens ålder kan man förvänta sig att dränering runt om huset samt fuktskydd utvändigt mot källarväggarna ej finns eller är nedsatt som medför att fuktinträning kan ske in i källaren.

Torpargrund: Se under kommentarer och riskanalys på sida 4.

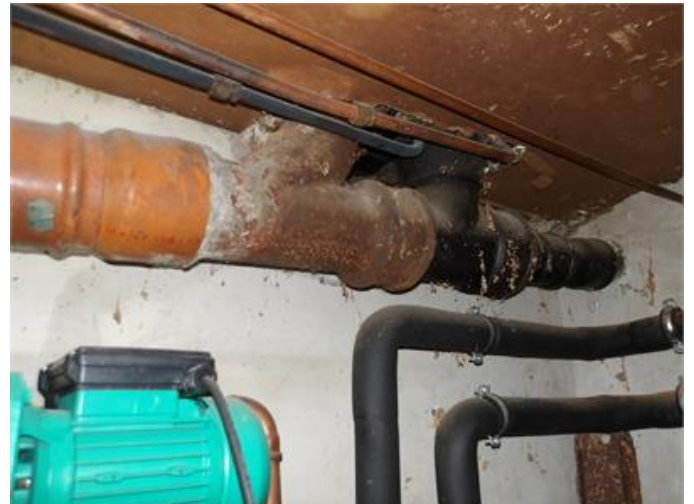
| Besiktningsresultat | | | | | |
|---|---|---|---|---|---|
| | | | | | Det noterades att det finns någon äldre avloppstam av gjutjärn vilket kan ökar risken för stopp och läckage. |

Källare: Det noterades att det finns någon äldre avloppstam av gjutjärn vilket kan ökar risken för stopp och läckage.

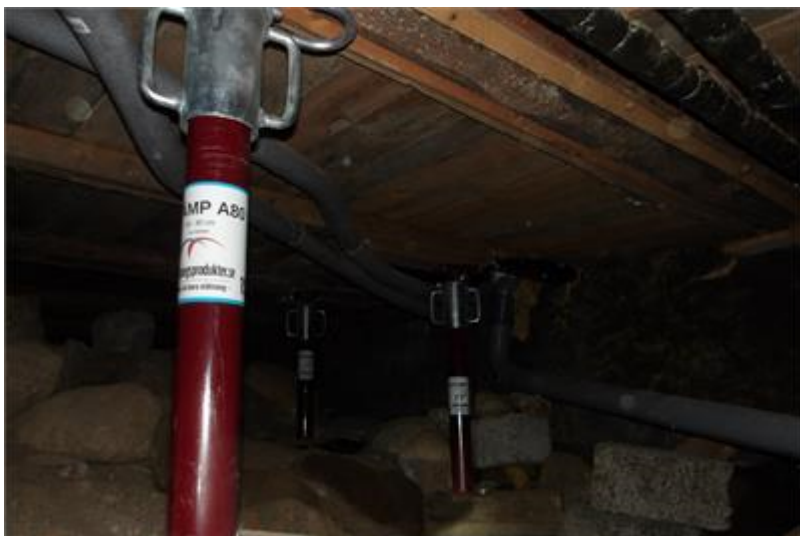
| Byggnadsdel | Torpargrund |
| Konstruktionsdel | Undersida av bottenbjälklag |

Kontroll av konstruktion visade fuktkvoter på ca 19% i bottenbjälklaget. Det kritiska gränsvärdet för mikrobiell tillväxt brukar anges till ca 16-17% fuktkvot (FK).

Fuktkvoten i en torpargrund växlar med årstiderna. I normalfallet är fuktbelastningen mot grunden som högst under sommartid (juni-augusti) för att sjunka under vinterhalvåret.
