Nittorp 5:5

Nittorps by Brobacken 1

| Uppdragsnummer | O32938 |
| Besiktningsdatum | 2026-07-08 |

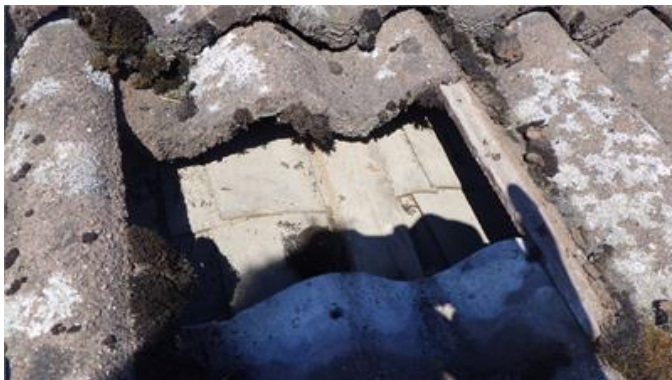
| Besiktningsresultat | | | | | |
|---|---|---|---|---|---|
| Yttertak | | | X | | Yttertaget på huvudbyggnaden är av äldre standard, underlagstäckning består av takspån. Anslutningen av underlagspappen från tillbyggnad mot huvudbyggnadens underlagstak är otät. Se kommentar/riskanalys. |

Underlagstaket som består av träspån är en äldre konstruktion som med stigande ålder ökar risken för uttorkning, sprickbildning och lokala skador i spånen med påföljd att konstruktionen är känsligare för inträngande vatten och har en begränsad täthet.

Underlagstäckning består av takspån.

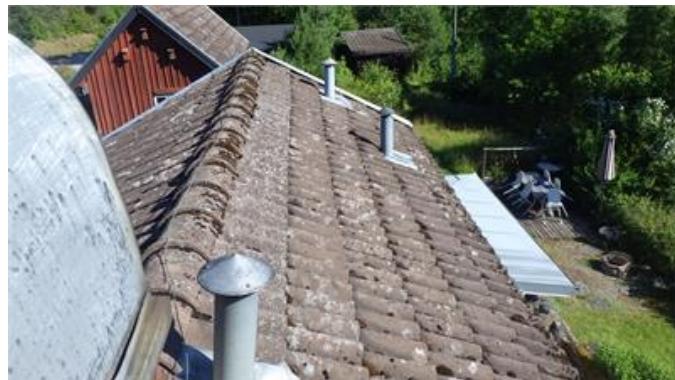
Då taktäckningen är av äldre standard har taket ett minskat motstånd mot vatteninträngning. Detta i sin tur kan leda till fuktskador på takkonstruktionen vilket kan påverka byggnaden och dess inomhusklimat negativt. När det finns brister i underlagstaktäckningen finns det risk för att vatten kan tränga in och orsaka fuktrelaterade skador i underliggande konstruktion.

Översiktsbild yttertak.

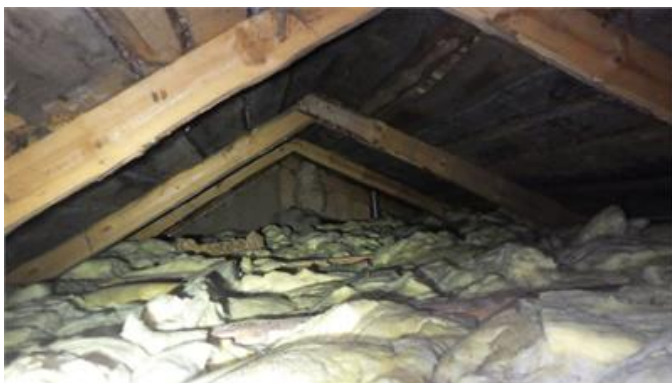
| Besiktningresultat | | | | | |
|---|---|---|---|---|---|
| Nockvind | | X | | | Missfärgningar noterades på nockvindens underlags tak. Se kommentar/riskanalys. Se även rubrik tak. |

Översiktsbildnockvind.

Konturerna på missfärgningarna kan tex ritas in för bättre kontroll på fläckarna för att se om de förändras. Om missfärgningarna ökar i omfattning/storlek bör kontakt tas med en takläggare för att utreda orsak och omfattning.

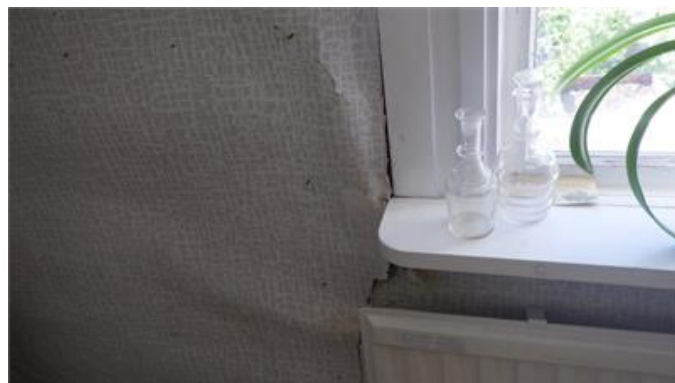
| Besiktningsresultat | | | | | |
|---|---|---|---|---|---|
| Allmänt | | X | | | Invändiga vägg och takytor är av äldre standard och uppvisar ett omfattande åldersrelaterat slitage. Se kommentar/riskanalys. |

På timmerväggarna har tapeter monterats direkt mot underlaget, sannolikt för mycket lång tid sedan. Tapeterna har släppts, spruckits och hänger löst. Även målade takytor uppvisar krackelering, sprickbildning och färgsläpp till följd av ålder. För att återställa ytskikten i ett äldre timmerhus är sådana arbeten mer tidskrävande och tekniskt mer komplicerade än i moderna byggnader. De noterade bristerna bedöms i första hand vara av estetisk karaktär.

Invändigt ytskikt som släppt från underlaget.
