# Besiktningsprotokoll

Anticimex Försäkringsbesiktning i samarbete med Fastighetsbyrån

| Fastighetsbeteckning:<br>Lervik 2:2 | |

| Besiktningsdatum:<br>2026-06-29 | Protokollnummer:<br>69779772 |

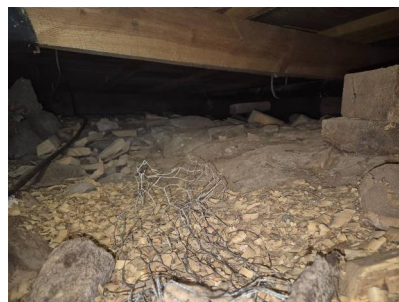
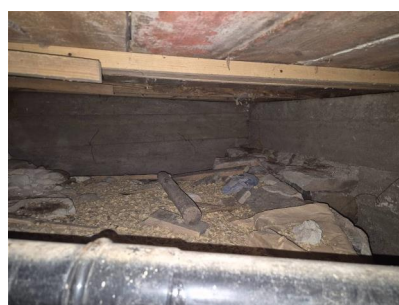
Krypgrund är en riskkonstruktion.

Uteluftsventilerade krypgrunder med bjälklag av organiskt material har ofta fuktskador på grund av naturlig fuktpåverkan. Detta kan resultera i mikrobiella skador (angrepp av mikroorganismer) och, i värsta fall, rötskador. Mikrobiell lukt kan då spridas till boendemiljön.

Organiskt material finns på mark.

När man har organiskt material i en fuktig miljö finns en ökad risk för mikrobiell tillväxt.

Vid kontroll av krypgrunden uppmättes fuktvärden under kritisk fuktnivå för mikrobiell tillväxt.

Fuktkvoten uppmättes till ca 12 % i blindbotten.

Hels utrymmet är inte besiktningsbart på grund av låg höjd.

Rensning av organiskt material rekommenderas.

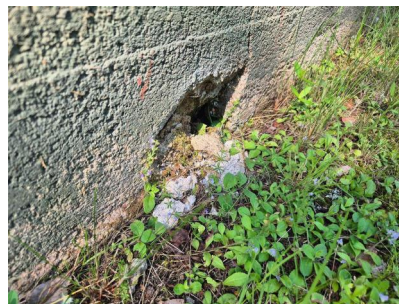
Mindre skada i sockel noterades.

Detta bedöms inte ha lett till bakomliggande skador.

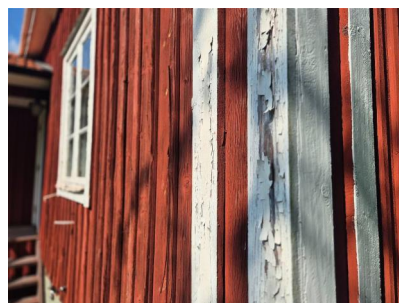
Fasadpanelen är i behov av målning/underhåll.

Fasadbeklädnad och träkonstruktioner där målningsbehov finns riskerar att få fukt- och rötskador på grund av sämre vattenavvisande förmåga. För att öka livslängden på fasadbeklädnaden rekommenderas målning och underhåll.

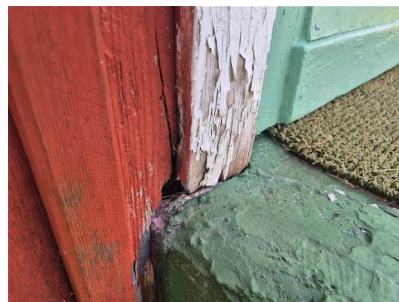
Dörrfoder till groventréns dörr är i behov av målning/underhåll.

Otättheter vid dörrfoder noterades.

För att öka livslängden på dörr rekommenderas målning och underhåll.

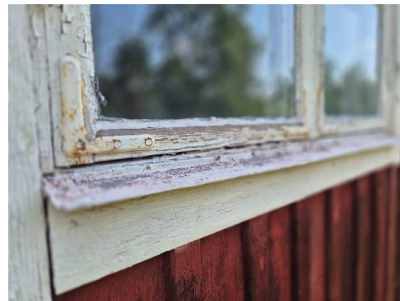
Fönster har ställvis målning och underhållsbehov.

Fönsterbågar och fönsterkarmar där målningsbehov finns riskerar att få fukt- och rötskador på grund av sämre vattenavvisande förmåga.

För att öka livslängden på fönster rekommenderas målning och underhåll.

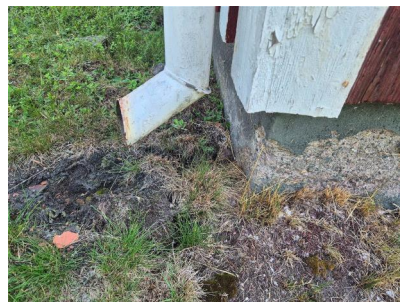
Stuprör avslutas nära husliv.

Stuprör som avslutas intill husliv (ovan mark) kan medföra en ökad fuktbelastning på grundmur/sockel med fuktrelaterade skador som följd.

Färgflagningar förekommer av hängrännor.

Rekommenderar att leda regnvatten längre ut från huset via rännor eller vattenledningar.

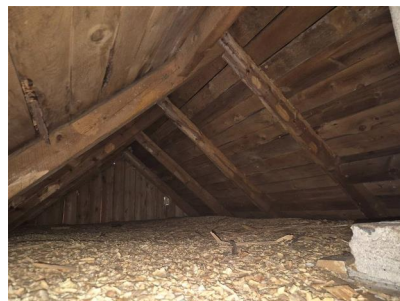
Hela vindsutrymmet kunde inte besiktas eftersom landgångar saknas.

Mindre spår av träskadeinseksangrepp noterades.

Vid kontroll av konstruktion på vinden uppmättes fuktvärden under kritisk fuktnivå för mikrobiell tillväxt.

Fuktkvoten uppmättes i underlagstak och takbjälkar till ca 9 % vid luckans område.

En skadjurstekniker rekommenderas för bedömning.

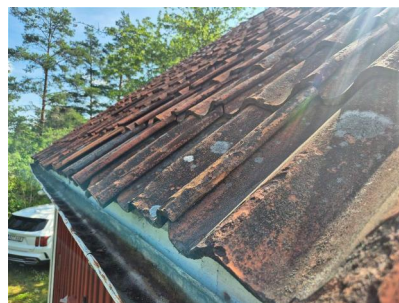
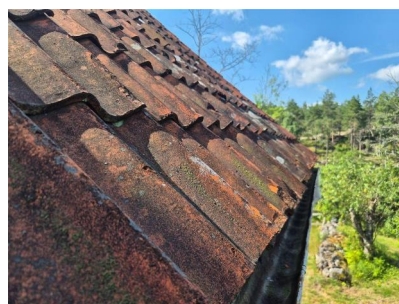
Yttertaket är äldre.

Takpannor, plåtdetaljer och underlagspapp har enligt vår bedömning en begränsad livslängd. Eftersom husets taktäckning är äldre har det ett minskat motstånd mot vatteninträngning. Detta i sin tur kan leda till fuktskador på träläkt och vidare ner i underliggande konstruktioner.

- Skorstenen har inte väderskydd.
- Äldre lagningar av skorsten noterades.

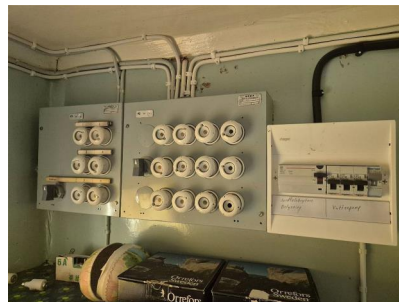
Jordfelsbrytare finns installerad och betjäna delar av installationen.

Kontakta en elektriker för kontroll och åtgärd.

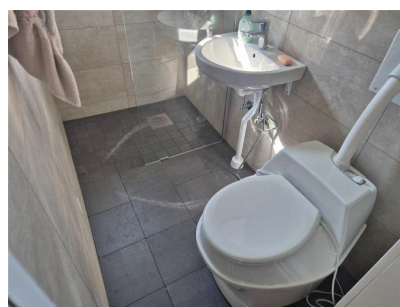
Golvfall mot golvbrunnen är bristfälligt utfört.

Duschen är placerad nära ett fönster.

För att minska risken för fuktskador på fönster och väggkonstruktion rekommenderas att man skyddar fönstret mot vattenbegjutning.
