# Besiktningsprotokoll

Anticimex Försäkringsbesiktning i samarbete med Fastighetsbyrån

| Fastighetsadress:<br>Broddebovägen 10 | |

| Besiktningsdatum:<br>2026-07-13 | Protokollnummer:<br>69760384 |

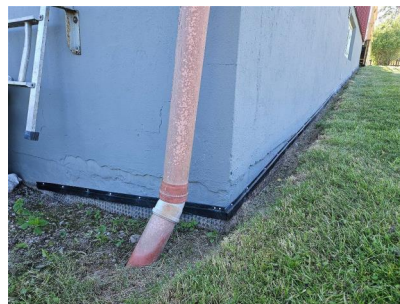
Delar av det utvändiga fuktskyddet är oskyddat ovan mark.

Risk finns för mekanisk påverkan och UV-exponering, vilket kan skada fuktskyddet och försämra dess funktion.

Det rekommenderas att motfylla med grus eller singel för att skydda fuktskyddet mot solljus och mekanisk påverkan.

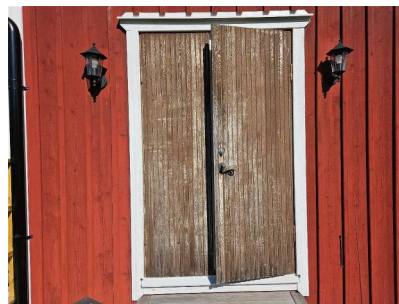
Entrédörren på husets framsida är i behov av underhåll.

För att bibehålla dörrens funktion och förlänga dess livslängd rekommenderas målning och löpande underhåll.

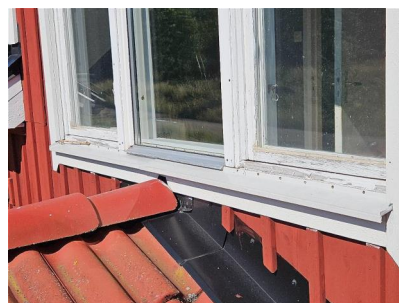
Fönster på övre plan, husets framsida, är i behov av underhåll.

För att bibehålla fönstrens funktion och förlänga deras livslängd rekommenderas målning och löpande underhåll.

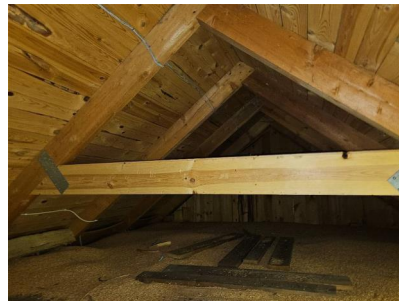
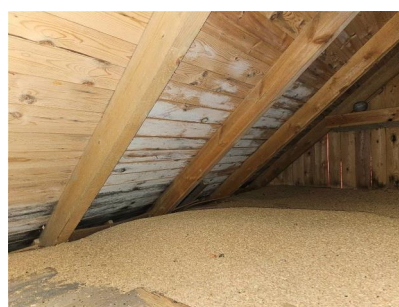
Vid kontroll av vinden har fuktvärden under kritisk fuktnivå för mikrobiell tillväxt uppmätts, dock finns mikrobiell påväxt på underlagstak mot baksida hustak.

Fuktkvoten i underlagstak/takbjälkar uppmättes till 8 %.

Risk för mikrobiell tillväxt föreligger om fuktkvoten överstiger 17 %.

Den mikrobiella påväxten på underlagstaket indikerar att vinden har varit eller är utsatt för fuktpåverkan, sannolikt till följd av fukttransport från bostaden. Detta förekommer ofta vintertid när varm och fuktig inomhusluft läcker upp till den kalla vinden genom otätheter i vindsbjälklaget. Besiktning av ventilationssystemet har inte ingått i uppdraget och orsaken har därför inte kunnat fastställas.

För att komma tillrätta med detta kan fukttillförseln inifrån bostaden behöva minskas. Det kan göras genom att ventilationen i bostaden förbättras samt att eventuella otätheter i vindsbjälklaget (tak-/väggvinklar, taklucka med mera) tätas. Läs Anticimex faktablad om uppvärmda vindsutrymmen för tips och råd.

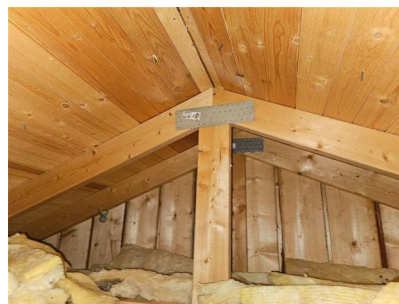
Vid kontroll av vinden uppmättes fuktvärden under kritisk fuktnivå för mikrobiell tillväxt.

Fuktkvoten i underlagstak/takbjälkar uppmättes till 8 %.

Risk för mikrobiell tillväxt föreligger om fuktkvoten överstiger 17 %.

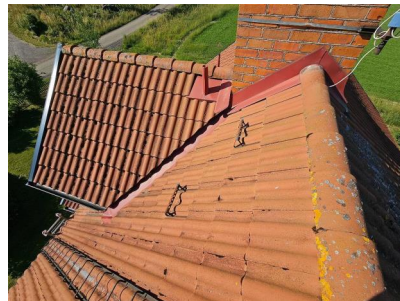
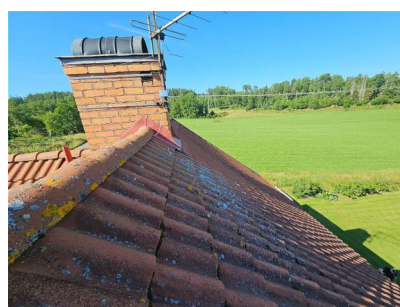
Inga brister noterades på taket vid okulär kontroll från takstege på grund av fallhöjd. Fullständig inspektion av taket kräver användning av säkerhetsutrustning.

Mindre mängd mosspåväxt förekommer på takpannorna. Det rekommenderas att denna avlägsnas för att bibehålla takets funktion och förlänga dess livslängd.

Tak omlagt år 2004 av tidigare ägare.

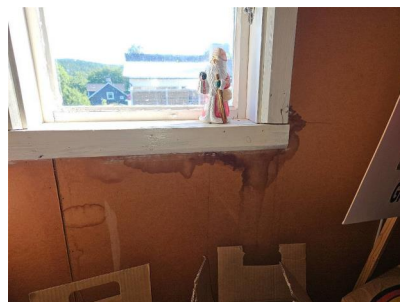
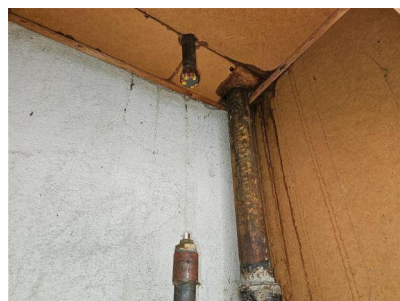
Äldre fuktfläckar från tidigare läckage förekommer i vissa utrymmen, som rördragningar för tidigare expansionskärl samt runt fönster på sidovindar/förråd.

Fuktfläckarna bedöms vara av äldre karaktär och inga förhöjda fuktvärden noterades vid kontroll.

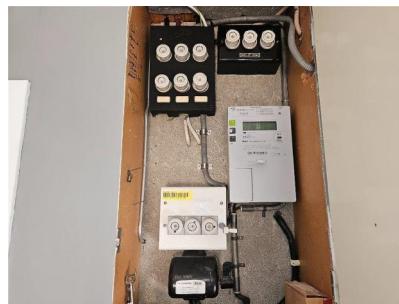
Jordfelsbrytare finns ej.

Det finns inget krav att hus byggda före år 2000 ska ha jordfelsbrytare. Jordfelsbrytaren minskar dock risken för personskador och brand orsakade av elanläggningen.

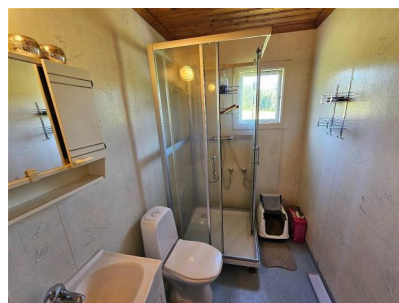
Utrymmet är i behov av renovering.

Utrymmet är äldre och har passerat sin tekniska livslängd.

Observerade avvikelser från dagens branschregler för våtrum förekommer, bland annat avseende rörgenomföringar och fönsterplacering.

Fuktindikering i utrymmet gav inga förhöjda fuktindikationer.

Det rekommenderas att renovering utförs av behörig våtrumsentreprenör. I samband med renoveringen bör omkringliggande konstruktioner kontrolleras för att säkerställa att eventuella följdskador inte förekommer.

Duschkabin är monterad i utrymmet och rekommenderas att användas tills dess att utrymmet renoveras.

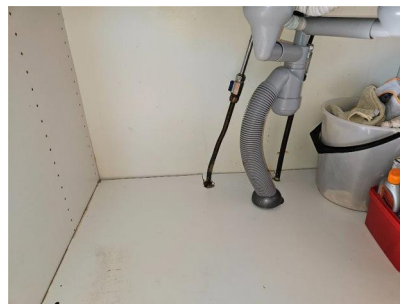
Fuktskydd saknas i diskbänksskåpet.

Utan fuktskydd finns risk att eventuella läckage från rörledningar inte upptäcks i tid, vilket kan medföra att vatten tränger in i omkringliggande konstruktioner och orsakar fuktskador.

Det rekommenderas att fuktskydd monteras i diskbänksskåpet för att underlätta upptäckt av eventuella läckage.

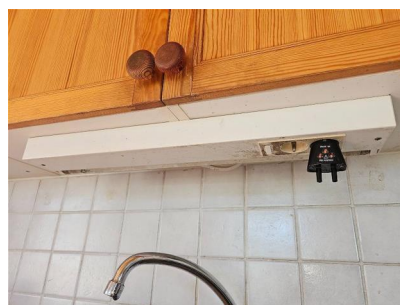
Vid stickprovskontroll av jordade eluttag vid diskbänk noterades felkoppling, där jordat uttag saknar jordanslutning.

I utrymmet förekommer även äldre ojordade uttag, vilket var vanligt i äldre byggnader. Enligt dagens krav ska kök förses med jordade vägguttag.

Det rekommenderas att behörig elektriker kontaktas för kontroll och erforderliga åtgärder.

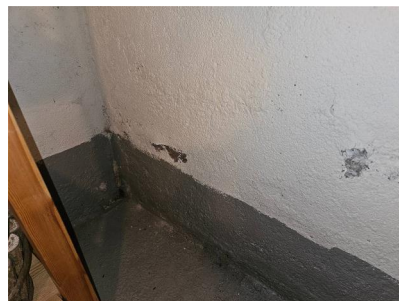
Utvändigt fuktskydd är äldre.

Källarens utvändiga fuktskydd, inklusive dagvattensystem, dräneringssystem och källarytterväggarnas fuktskydd, kan på grund av ålder ha en nedsatt funktion. Detta medför en ökad risk för fuktpåverkan i källaren.

Mindre putssläpp noterades på vägg mot mark i vissa utrymmen. Detta kan vara en följd av naturlig fuktvandring från betongplattan och behöver inte innebära att dränering eller utvändigt fuktskydd är bristfälligt.

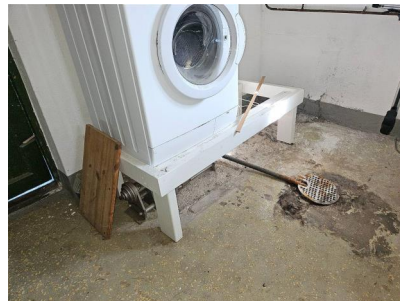
Gjutjärnsbrunnen är rostangripen.

Risk finns att golvbrunnen på sikt försvagas och rostar sönder, vilket kan medföra fuktskador.

Golvbrunnen rekommenderas att bytas vid framtida renovering av utrymmet eller i samband med åtgärd av avloppssystemet.

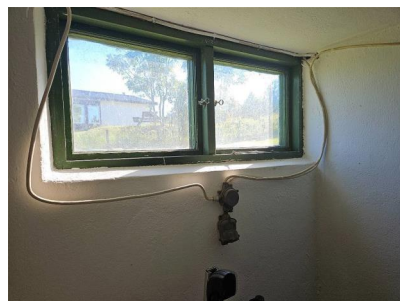
3-fasuttag i metall förekommer. Även ej fast monterade kablar noterades.

Denna typ av uttag tillverkas inte längre och bedöms innebära en ökad risk för personskada.

Det rekommenderas att behörig elektriker kontaktas för kontroll och erforderliga åtgärder.
