# Besiktningsprotokoll

Anticimex Försäkringsbesiktning i samarbete med Fastighetsbyrån

| Fastighetsadress:<br>Toredalsgatan 26 | |

| Besiktningsdatum:<br>2026-07-06 | Protokollnummer:<br>69796007 |

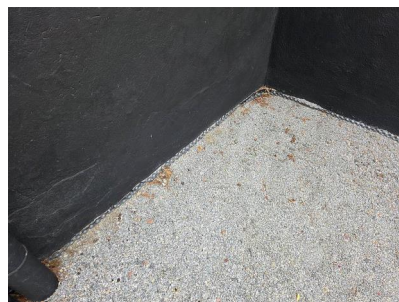
Utvändigt fuktskydd av typ Platonmatta är synlig och avsaknar kantlister.

När avslutningslist inte finns monterade riskerar vatten att rinna ner bakom dräneringsskivan med risk för fuktrelaterade skador i bakomliggande konstruktioner.

Vidare noteras enstaka växt i anslutning till byggnaden.

Det rekommenderas att avslutningslister monteras och täcks med grusmaterial så dessa ej kan bli åtkomlig av UV-strålning/ solljus.

Området närmast huset rekommenderas att vara fritt från växtlighet.

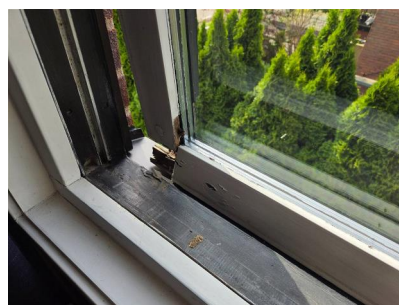
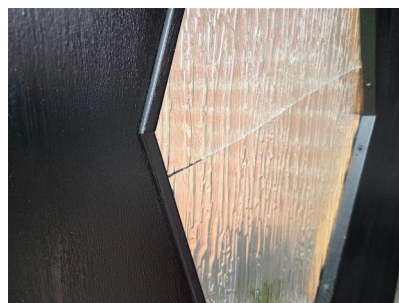
Rötskador finns i fönster i allrum på övre plan.

Rötskadorna kan bero på olika saker, exempelvis bristfälligt underhåll, bakfall på fönsterbleck, målning, skruvar och beslag etc.

Vidare noteras spricka i entrédörrens glas samt mindre skada/avsaknad av glas i blyinfattad del på ena balkongdörren.

Detta bedöms främst vara av estetisk karaktär, men byts med fördel ut i framtiden.

Vi rekommenderar en kontakt med glasmästare för att bedöma orsak och omfattning samt byte. Noterat rötskadat fönster ska åtgärdas av fastighetsägare.

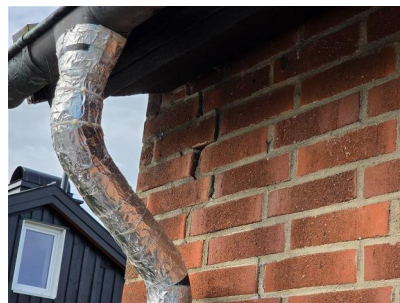
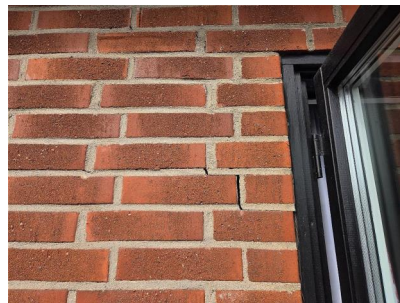
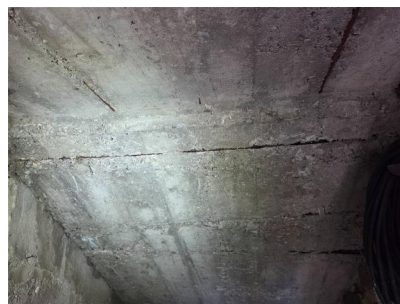
Tegelfasaden påvisar lokala sprickor samt att enstaka balk ovan fönster hänger något. Vidare noteras blottlagd/rostangripen armering kring den äldre entrétrappan.

Vidare noteras att trappa är motgjuten mot huset.

Detta medför en ökad fuktbelastning för källarens grundmur, vilket i sig kan leda till fuktrelaterade skador som tex. puts och färgsläpp. Viktigt är att brunnen/dräneringsmöjligheten framför källardörren är fri från skräp så att avrinning av regn- och smältvatten fungerar.

Vi rekommenderar en kontakt med murare för att bedöma orsak och omfattning samt lämplig åtgärd.

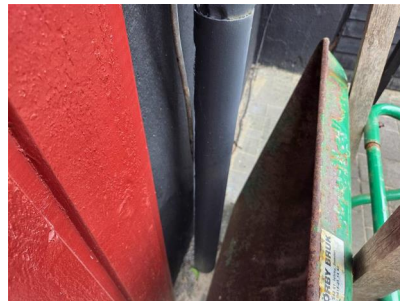
Lövsilar saknas på enstaka stuprör samt att falsen är vänd in mot fasaden. Vidare noteras att mindre del av stuprör är lagat pga tidigare läckage och bör hållas under uppsikt och vid behov bytas ut.

När det saknas lövsilar så finns det risk att det blir stopp i dagvattenledningen. För att hindra stopp i dagvattenledningar rekommenderas komplettering av lövsilar.

Falsen på stuprören kan med fördel vändas ut från fasaden för att lättare se om röret blivit skadat efter vinterns påfrestningar samt för att undvika skador på fasad vid ett eventuellt läckage.

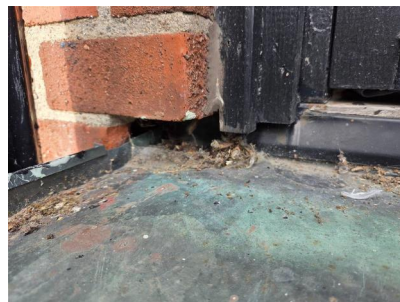
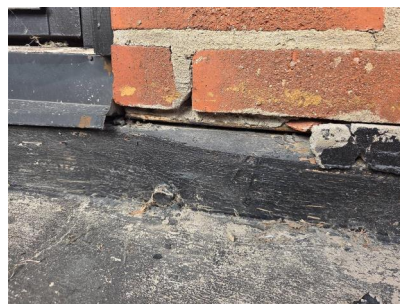
Kring balkonger åt öster noteras otätheter kring dess anslutning mot fasaden.

Otätheterna medför en ökad risk för att fukt tränger in bakom fasaden vilket i sin tur kan orsaka fuktskador.

Vidare noteras att räcken på samtliga balkonger är rostiga och i behov av målning/underhåll för att undvika genomrostning/skador.

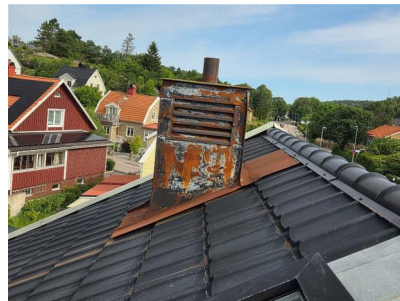
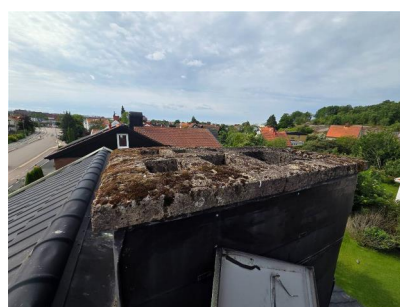
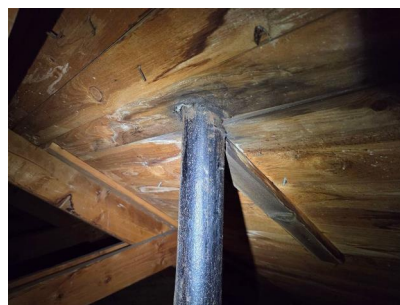
Yttertaket som är äldre påvisar brister gällande rostpåverkan på plåtdetaljer samt takets infästningar. Vidare saknar skorstenen väderskydd och fuktfläckar noteras lokalt på underlagstaket.

Brister i taktäckningen kan leda till att regn- eller smältvatten tränger ner i underliggande takkonstruktion och orsakar fuktskador.

Besiktning av yttertaket har genomförts från mark samt via taklucka.

Kontakta en fackman för en vidare kontroll. I samband med framtida renovering bör omkringliggande konstruktioner kontrolleras för att upptäcka eventuella följdskador.

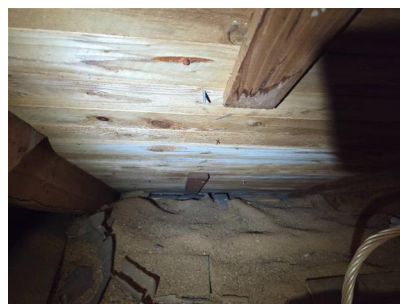
Mindre mängd mikrobiell påväxt finns lokalt på underlagstaket. Vidare noteras att tilluftsventiler saknas i flera vistelserum samt spår av kondens på insidan vissa fönster.

Detta kan vara ett tecken på att vinden tillförs fukt inifrån bostaden. Observera att besiktning av bostadens ventilationssystem inte har ingått i uppdraget.

För att komma tillrätta med detta kan fukttillförseln inifrån bostaden behöva minskas. Det kan göras genom att ventilationen i bostaden förbättras samt att eventuella otätheter i vindsbjälklaget (tak-/väggvinklar, taklucka med mera) tätas. Läs Anticimex faktablad om oppvärmda vindsutrymmen för tips och råd.

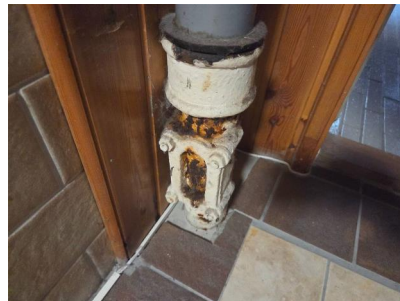
Husets rör- /avlopp- /värmeledningssystem samt elanläggning bedöms till delar vara äldre.

Det behöver inte betyda att systemen har några allvarliga brister, men äldre system kan ha nedsatt funktion/brister på grund av sin ålder.

Vi rekommenderar att en fackman kontaktas för kontroll samt för att hjälpa er med eventuella åtgärder.

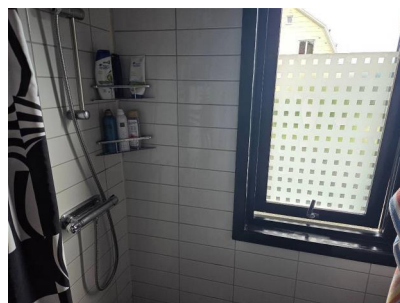
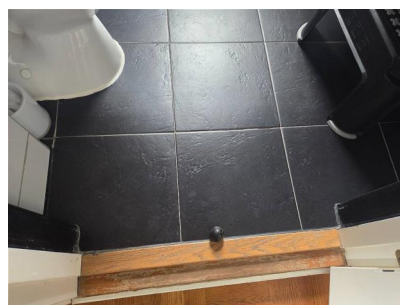
Något bristfällig golvlutning noteras lokalt (visst bakfall mot tröskel) samt att duschen är placerad nära ett fönster.

Brister i golvets och/eller tätskiktets lutning medför risk för att vatten tränger in i omkringliggande konstruktioner/utrymmen vilket i sin tur orsakar fuktrelaterade skador. Det medför också ökad risk för att vatten blir stående i golvets lågpunkter, vilket kan orsaka missfärgningar på klinker/fogar.

Fuktindikering i utrymmet gav inga förhöjda fuktindikationer.

Fönstrets placering i våtutrymmet utgör en risk för fuktskador i fönster- och väggkonstruktionen. För att minska risken för fuktskador på fönster och väggkonstruktion rekommenderas att man skyddar fönstret mot vattenbegjutning.

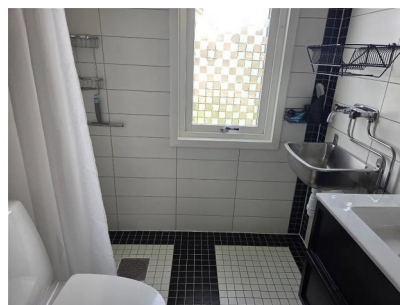
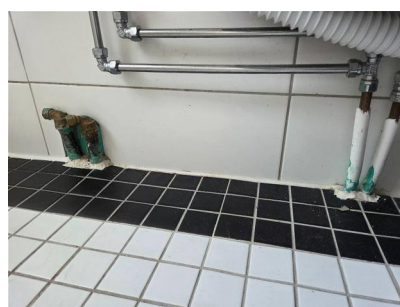
Något bristfällig golvlutning noteras lokalt samt att duschen är placerad nära ett fönster. Vidare noteras rör genomföringar i golv.

Brister i golvets och/eller tätskiktets lutning samt noterade rör genomföringar medför risk för att vatten tränger in i omkringliggande konstruktioner/utrymmen vilket i sin tur orsakar fuktrelaterade skador. Bristfällig lutning medför också ökad risk för att vatten blir stående i golvets lågpunkter, vilket kan orsaka missfärgningar på klinker/fogar.

Fuktindikering i utrymmet gav inga förhöjda fuktindikationer.

Fönstrets placering i våtutrymmet utgör en risk för fuktskador i fönster- och väggkonstruktionen. För att minska risken för fuktskador på fönster och väggkonstruktion rekommenderas att man skyddar fönstret mot vattenbegjutning.

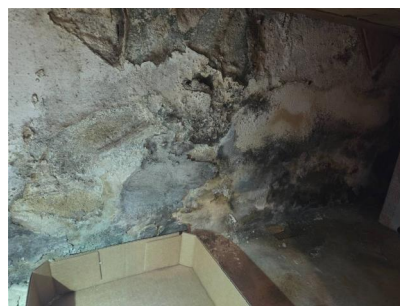
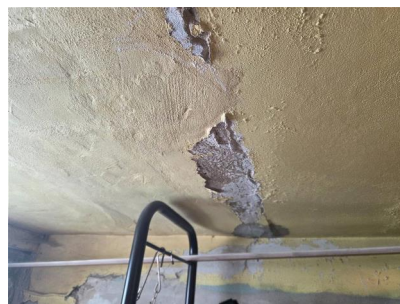
Vid kontroll av konstruktion uppmättes fuktvärden över kritisk nivå för mikrobiell tillväxt och en något avvikande lukt av mikrobiell karaktär upplevdes vid inträde till källartrapp. Vidare noteras puts och färgsläpp lokalt på källarväggar samt ytterst lokalt i ena förrådets tak under balkong.

Risk för mikrobiell tillväxt finns om relativa fuktigheten i den omgivande luften är över 75 %. I furuvirke motsvarar det en fuktkvot på 17 %.

- Kontroll utfördes via provhål i allrummets utreglade vägg.

Fuktkvoten uppmättes till > 28 % i väggregel.

Puts- och färg som släppt från underlaget invändigt på källarytterväggarna är ett tecken på att källarens utvändiga fuktskydd inte längre fungerar tillfredsställande.

En fördjupad undersökning rekommenderas för att konstatera orsak till och omfattning av uppmätta fuktvärden samt noterade putssläpp. Det är viktigt att tänka på att denna rekommendation om fördjupad undersökning gäller hela källaren samt det utvändiga fuktskyddet som till större del är äldre.

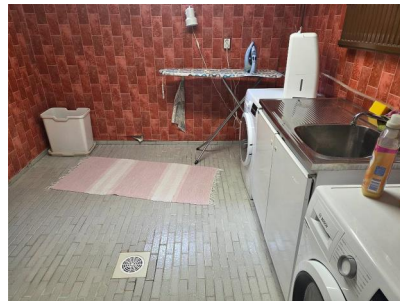
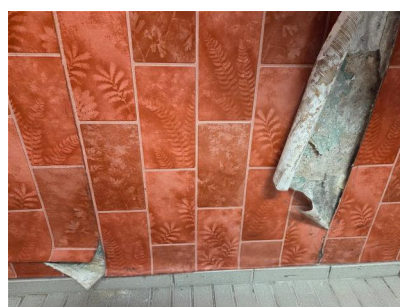
Utrymmet har äldre yt-/tätskikt där brister noteras gällande gjutjärnsbrunn, lokalt bristfällig golvlutning, klinkerplattor/fog har lokalt släppt från underlaget, innertak hänger något samt att tapet släppt från underlaget.

Ett utrymme med ytskikt av äldre standard med gjutjärnsbrunn, är alltid en risk ur fuktsynpunkt då risk finns att bl.a. att eventuell fuktspärr bakom ej längre fyller sin funktion med risk för skador i bakomliggande konstruktioner som möjlig följd, även om den bedöms vara mindre med hänsyn till utrymmets placering i källarplan. Det finns även risk att golvbrunn rostar sönder med fukt/luktskador som följd och att klinker spricker vid hög punktbelastning.

Vid framtida renovering bör nu rådande branschregler och normer efterföljas. Det är viktigt att bakomvarande konstruktioner kontrolleras efter eventuella följdskador.
