Mölleslätten 2

Sjögatan 49

| Uppdragsnummer | G39364 |
| Besiktningsdatum | 2026-07-08 |

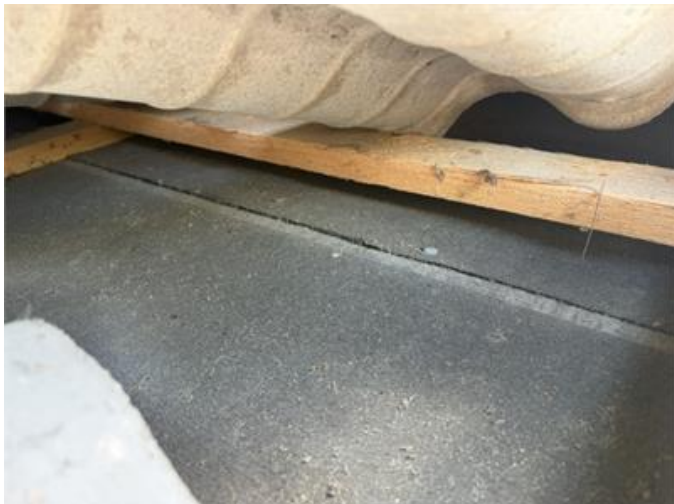
Stickprovskontroll av läkt och takpapp utförd utan anmärkning

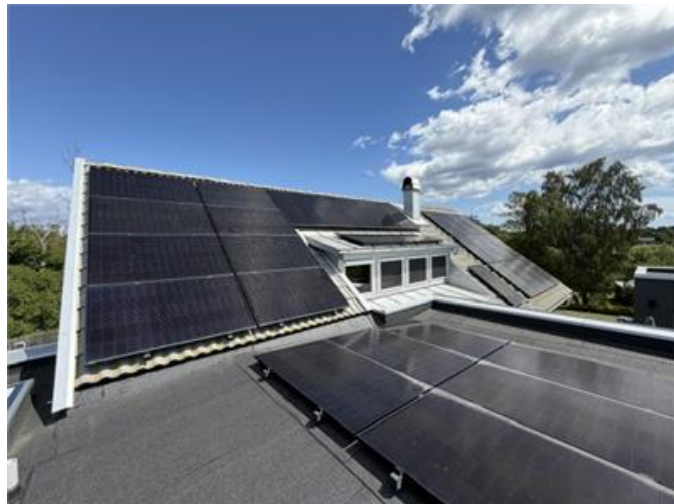
Allmän bild tak

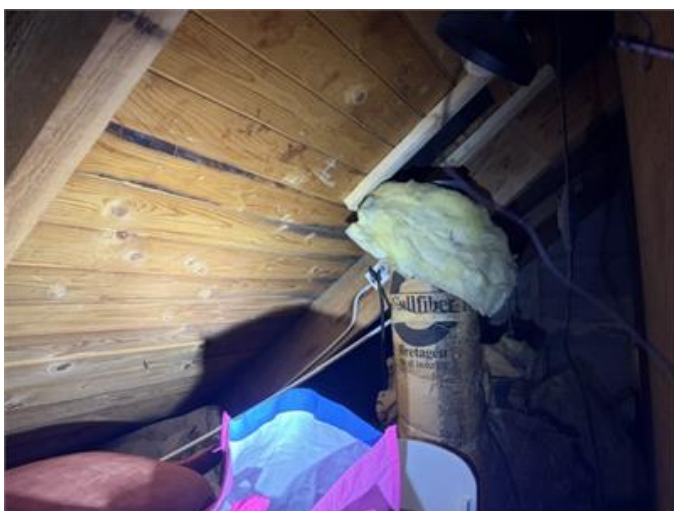
| Besiktningsresultat | | | | | |
|---|---|---|---|---|---|
| Vindsutrymmen | | X | | | Sidvind begränsat besiktigt via lucka till sidvind, inom synfält noterades inget avvikande |

Allmän bild av besiktningsbart vindsutrymme

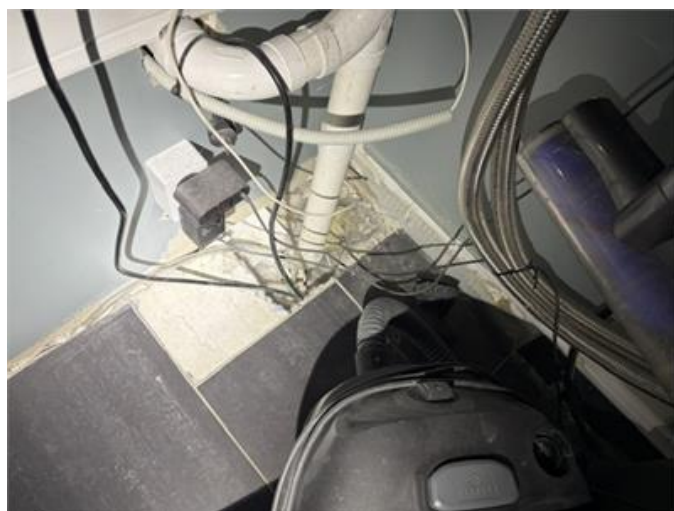
| Besiktningsresultat | | | | | |
|---|---|---|---|---|---|
| Tvätttrum/pannrum | | X | | | -Under centraldammsugaren har golvet bilats upp för montering av rör. Där av förekommer inget tätskikt på del av golvet.<br>-Mellan tillbyggnad och tvätttrum noterades inget uppvikt fuktskydd mot vägg<br>-I golvvärme skåpen saknas det tomrörspapirer på rören samt stänkskydd. |

-Under centraldammsugaren har golvet bilats upp för montering av rör. Där av förekommer inget tätskikt på del av golvet.  
-Mellan tillbyggnad och tvätttrum noterades inget uppvikt fuktskydd mot vägg
