# Besiktningsprotokoll

Anticimex Försäkringsbesiktning i samarbete med Fastighetsbyrån

| Fastighetsadress:<br>Stationsvägen 13 | |

| Besiktningsdatum:<br>2026-07-13 | Protokollnummer:<br>69806594 |

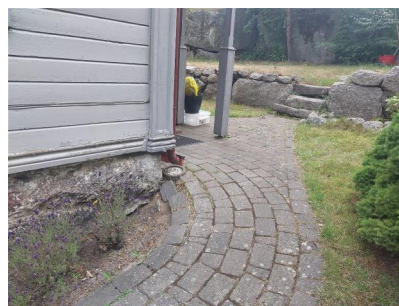
Marken lutar mot huset.

Detta innebär en ökad fuktbelastning mot grunden vilket i sin tur kan orsaka fuktskador i huset.

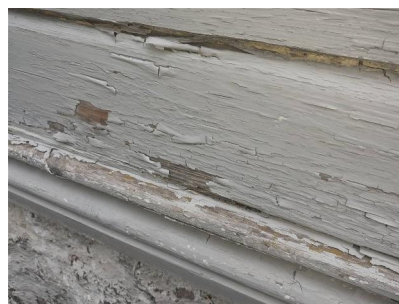
Fasadpanelen och vindskivor är i behov av målning/underhåll.

Fasadbeklädnad och träkonstruktioner där målningsbehov finns riskerar att få fukt- och rötskador på grund av sämre vattenavvisande förmåga. För att öka livslängden på fasadbeklädnaden rekommenderas målning och underhåll.

Lokala rötskador noterades.

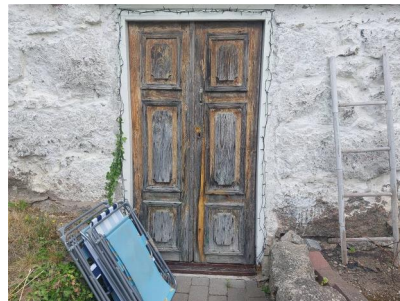
Dörr är i behov av målning/underhåll.

Dörrar där målningsbehov finns riskerar att få fukt- och rötskador på grund av sämre vattenavvisande förmåga.

För att öka livslängden på dörr rekommenderas målning och underhåll.

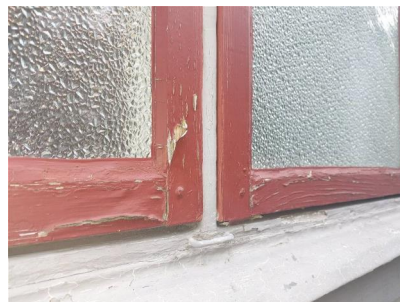
Fönster är i behov av målning/underhåll.

Fönsterbågar och fönsterkarmar där målningsbehov finns riskerar att få fukt- och rötskador på grund av sämre vattenavvisande förmåga.

För att öka livslängden på fönster rekommenderas målning och underhåll.

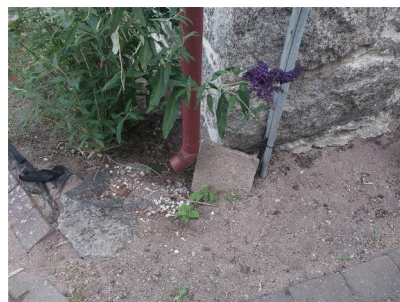
Stuprör är inte anslutet till markledning.

Stuprör som inte är anslutet till markledning kan medföra en ökad fuktbelastning på grundmur/sockel som i sin tur kan leda till fuktrelaterade skador.

Led bort dagvattnet från husgrunden.

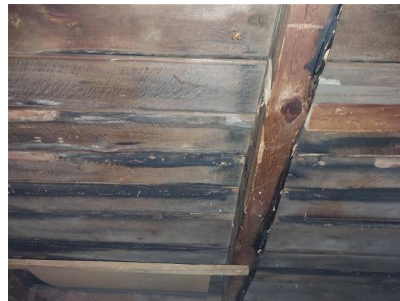
Gamla sotfläckar finns på undertaket.

Fuktkvoten uppmättes till 12% i undertaket.

Risk för mikrobiell tillväxt föreligger om den relativa fuktigheten i den omgivande luften är över 75%, vilket i furuvirke motsvarar en fuktkvot (FK) på 17%.

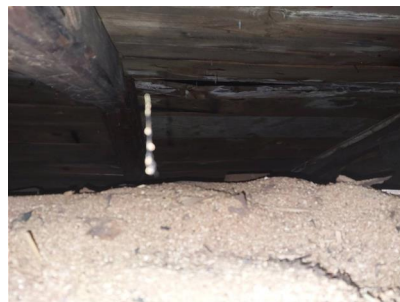
Underlagstaket har äldre fuktfläckar.

Noterade fuktfläckar uppstod innan takomläggningen.

Fuktkvoten uppmättes till 12%.

Risk för mikrobiell tillväxt föreligger om den relativa fuktigheten i den omgivande luften är över 75%, vilket i furuvirke motsvarar en fuktkvot (FK) på 17%.

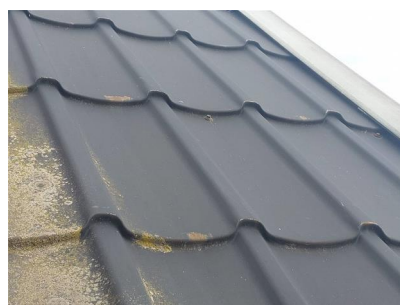
Plåttaket har lokala rostangrepp.

Brister i taktäckningen kan leda till att regn- eller smältvatten tränger ner i underliggande takkonstruktion och orsakar fukskador.

Behandla rostangreppen med någon lämplig färg framöver.

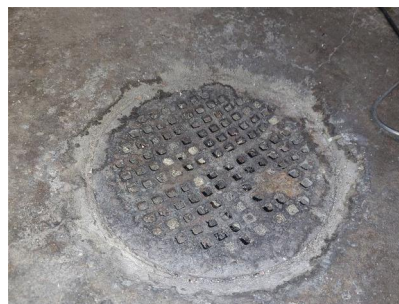
Gjutjärnsbrunnen är rostangripen.

Det finns risk att golvbrunnen rostar sönder.

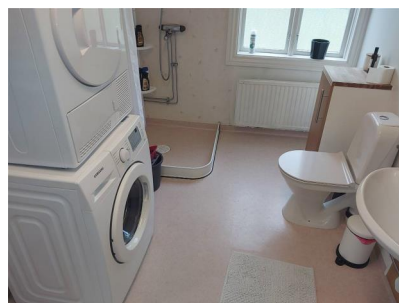
Våutrymmet börjar få äldre yt-/tätskikt.

Eftersom funktionen, som innebär att ytskiktet/tätskiktet ska vara vattentätt, kan vara nedsatt finns en ökad risk att vatten tränger igenom ytskiktet/tätskiktet med vattenskador i omkringliggande konstruktioner som följd.

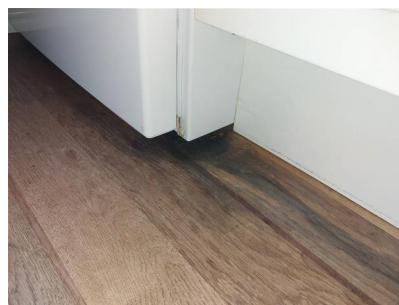
Fuktskydd saknas under kyl och frys.

Utan fuktskydd är det svårt att upptäcka läckage. Vatten kan då tränga in i omkringliggande konstruktioner och orsaka fuktskador.

Gamla fuktfläckar noterades på golvet.

För att upptäcka eventuella läckage, installera ett fuktskydd.

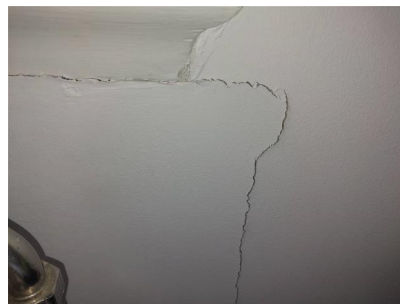
Spricka/or finns i vägg.

Dessa bedöms inte ha lett till bakomliggande skador.
