# Besiktningsprotokoll

Anticimex Försäkringsbesiktning i samarbete med Fastighetsbyrån

| Fastighetsadress:<br>Häljeboda Berggale 1 | |

| Besiktningsdatum:<br>2026-07-08 | Protokollnummer:<br>69799969 |

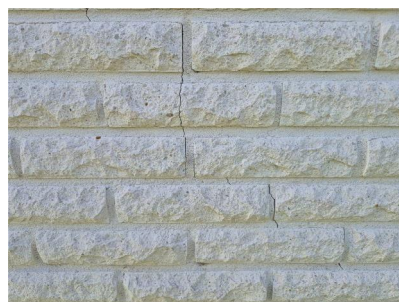
Sprickor finns i tegelfasaden.

Dessa bedöms inte ha lett till bakomliggande skador.

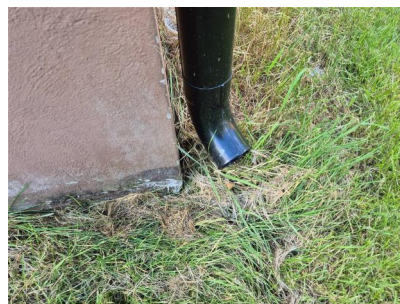
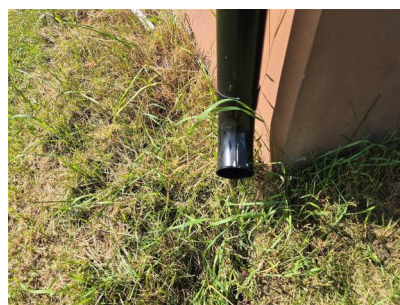
Stuprör avslutas nära husliv.

Stuprör som avslutas intill husliv (ovan mark) kan medföra en ökad fuktbelastning på grundmur/sockel med fuktrelaterade skador som följd.

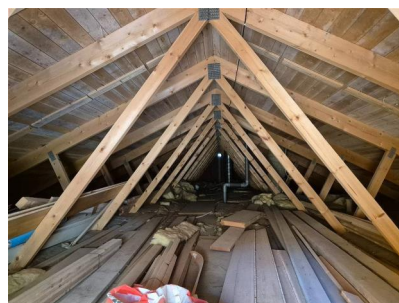
Fuktkvoter uppmättes i takstolar och underlagstak till mellan 10-11% Risk för mikrobiell tillväxt inträffar vid 75% relativ luftfuktighet vilket motsvarar 17% fuktkvot i furuvirke. Observera att fuktigheten på vinden ändras över säsongen, fuktigast är det vindtertid.

Lokal påväxt finns på insida underlagstak.

Se notering angående Frånluftsfläkt och läs gärna bifogat faktablad om Vindar.

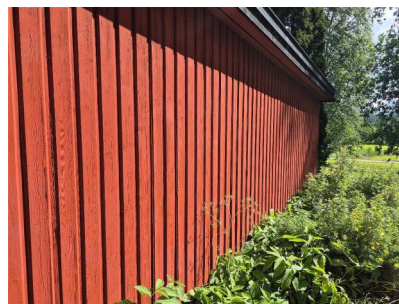
Avståndet mellan fasadbeklädnaden och marken är inte tillräckligt.

Eftersom fasadbeklädnaden avslutas för nära mark finns risk för att fukt från marken sugas upp i fasadpanelens nederkant. Detta kan orsaka fuktrelaterade skador i fasadbeklädnaden och bakomliggande konstruktioner.

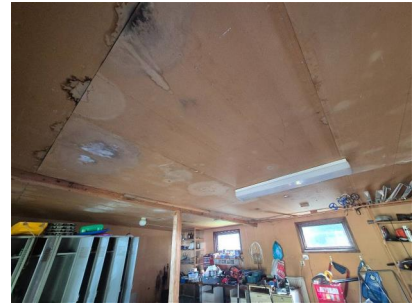
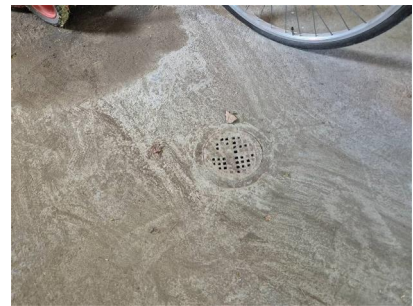
Spår av tidigare läckage finns i innertak.

Detta bedöms vara från tiden innan takbyte.

Äldre gjutjärnsbrunn.

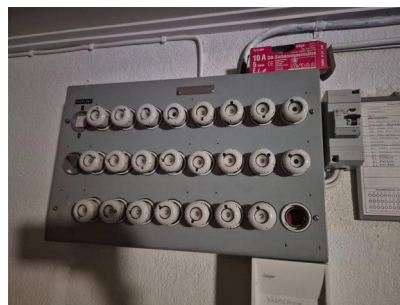
Säkringshuvar saknas i elcentralen.

Montera säkringshuvar i elcentralen.

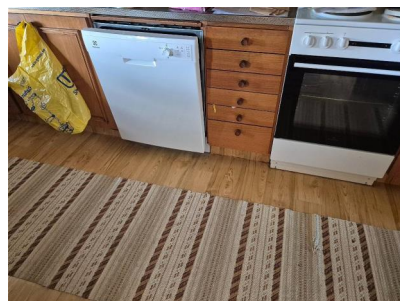
Droppskydd finns ej under kyl/frys eller i diskbänksskåp och avloppsslangen till diskmaskinen är ej förankrad med upphängningsbygel.

Montera droppskydd och upphängningsbygel alternativt installera läckagelarm.

I samband med framtida renovering bör man anamma gällande "säker vatten-kök".

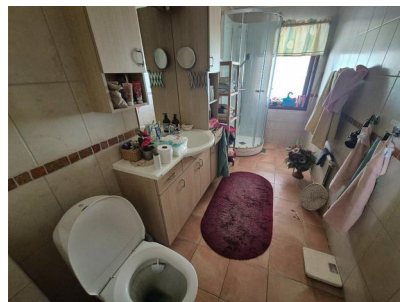
Rör genomföring finns i golv (värmerör) och fönster finns nära duschplats.

Rör genomföringar i golvet medför en ökad risk för att vatten tränger ner i omkringliggande konstruktioner och orsakar fuktskador.

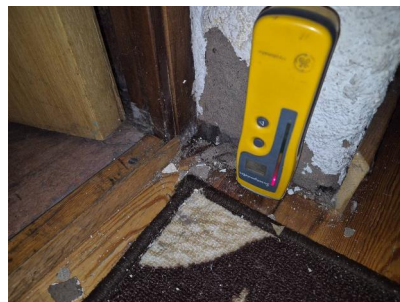
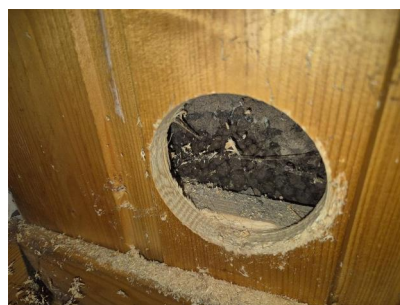
Puts- och färgsläpp finns på källarväggar, en allmän rå/fuktig miljö förekommer.

Puts- och färg som släppt från underlaget invändigt på källarytterväggarna är ett tecken på att källarens utvändiga fuktskydd inte längre fungerar tillfredsställande.

Påreglade väggar samt organiska golvbeklädnader finns.  
Golv är placerade mot betongplatta och sandfyllnad finns i gillestuga.

Kontroll av konstruktion och fuktmätning har utförts i påreglad vägg under trappa i gillestuga genom håltagning och fuktmätning har utförts i golv i gillestuga mot tvättstuga.

Fuktkvoter uppmättes till 17% i regel mot vägg och till över 25% i golv.  
Risk för mikrobiell tillväxt sker vid en relativ fuktighet vid 75% vilket motsvarar 17% fuktkvot i furuvirke.

För att åtgärda detta måste källarens utvändiga fuktskydd förbättras. Läs Anticimex faktablad om källare för tips och råd.

Jag rekommenderar en fördjupad undersökning för en vidare bedömning av orsak till och omfattning av ovan nämnda höga fuktkvoter samt lämpliga åtgärder.  
Se även notering angående dränering samt takavvattning.

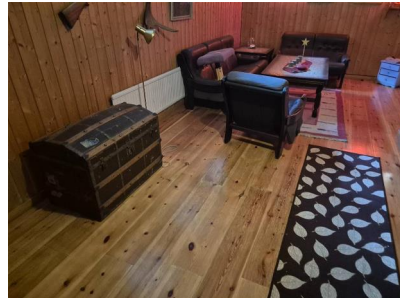
Uppreglat golv på sandfyllnad, påreglade väggar.  
Kontroller har utförts under trappa i vägg samt i golv mot tvättstuga.

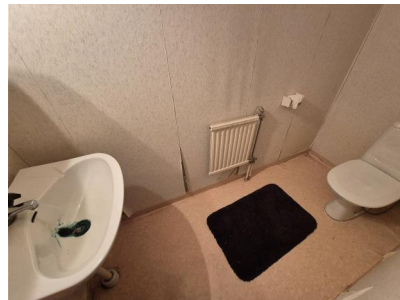
Beklädnader har släppt från underlaget - renovering rekommenderas efter fördjupad undersökning av källarens fuktighet.

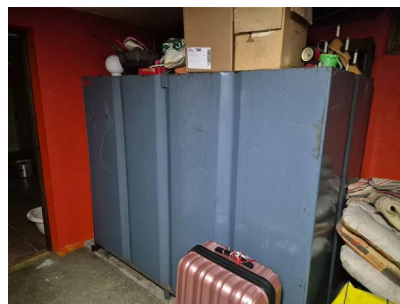
Gamla oljetanken är kvar.

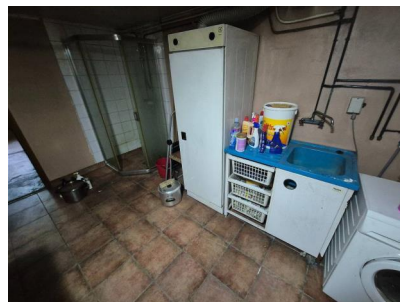
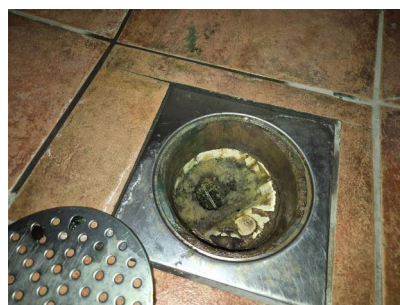
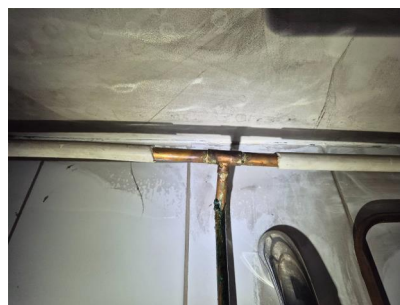
Tätskikt finns sannolikt ej i utrymmet, brunnsmanchett och klämring saknas, läckage noterades ovan duschblandare.

Läckage bör åtgärdas av fackman och dusch bör kompletteras med botten/hel duschkabin.

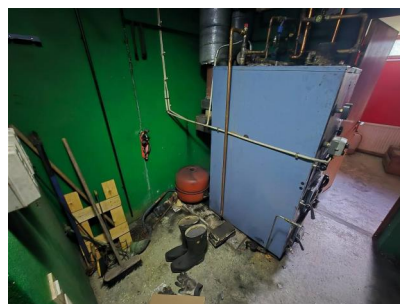
Gamla pannan finns kvar - funktion okänd.

Gammal gjutjärnsbrunn i utrymmet.
