# Besiktningsprotokoll

Anticimex Försäkringsbesiktning i samarbete med Fastighetsbyrån

| Fastighetsadress:<br>Åkerbärsvägen 31 | |

| Besiktningsdatum:<br>2026-07-09 | Protokollnummer:<br>69781911 |

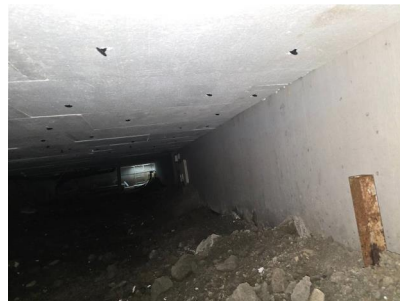
Vid kontroll av konstruktionen i krypgrunden upplevdes normal lukt.

Grundmurar och bjälklag består av betong. Under bjälklaget finns en cellplastisolering monterad.

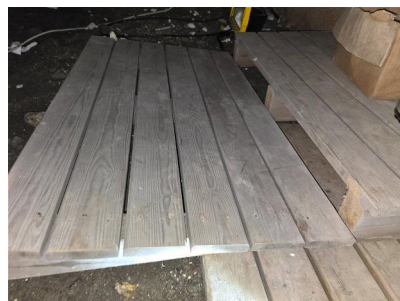
Mindre mängd organiskt material finns i utrymmet.

Vi rekommenderar att allt organiska materialet städas ut.

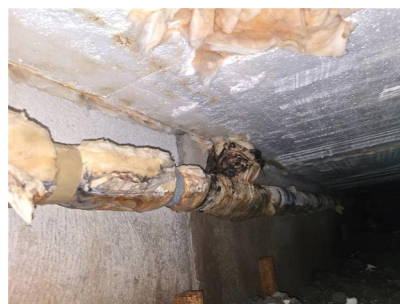
Isolering på en ventilationskanal för utomhus luften är blöt. Vi rekommenderar att isoleringen rivs ut.

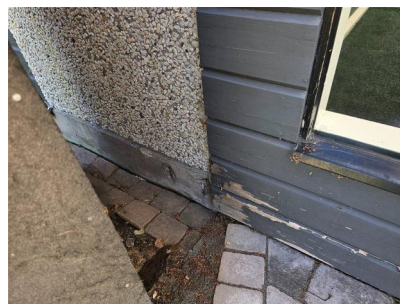
Ytskikt har släppt så att armeringen är framme i ett mindre område.

Vi rekommenderar att sockeln putsas lagas.

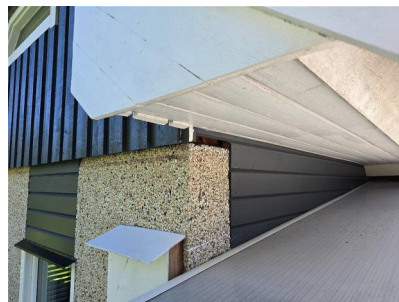
Mindre trädetalj saknas under takfoten ovanför uterums taket på baksidan.

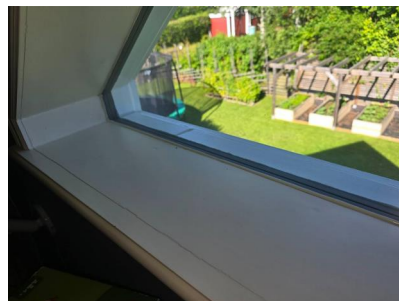
Fönsterbleck saknas på 2 st fönster på övreplan.

Avsaknad av fönsterbleck medför en ökad risk för att vatten kan rinna in och orsaka fuktrelaterade skador i omkringliggande konstruktioner.

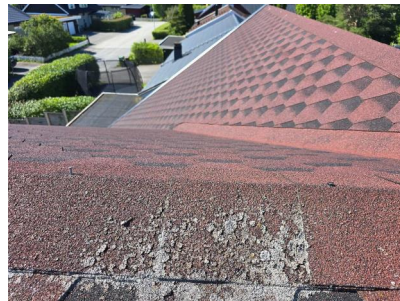
2 st spikar har trängt ut genom shingelplattorna inocken på tak kupan.

För att undvika fuktskador i omkring liggande konstruktioner rekommenderas att dessa otätheter tätas.

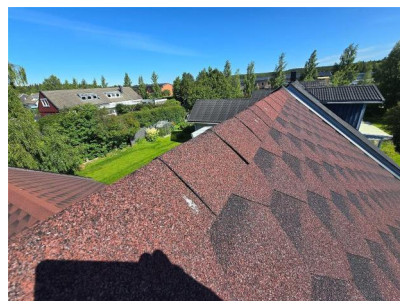
En shingelplatta har börjat släppa frånnocken till höger om takstegen.

Vi rekommenderar att plattan limmas fast.

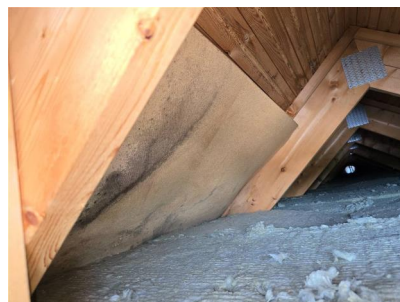
Mindre mängd mikrobiell påväxt finns på underlagstaket i anslutning till luckan.

Trots att fuktmätningen gav fuktvärden under kritisk fuktnivå finns mikrobiell påväxt på underlagstaket. Detta kan vara ett tecken på att vinden tillförs fukt inifrån bostaden och/eller uteluften.

Fuktkvoten uppmättes till 8%

Vi rekommenderar att vinde kontrolleras regelbundet. Om missfärgningen ökar rekommenderas att orsaken kontrolleras.

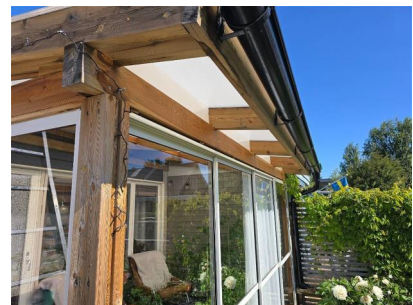
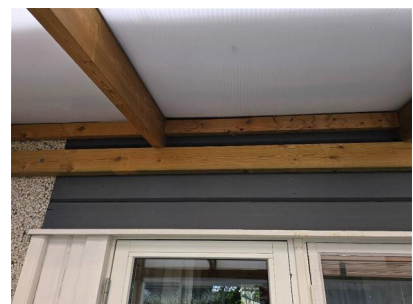
Fuktläckar förekommer på stomkonstruktionen.

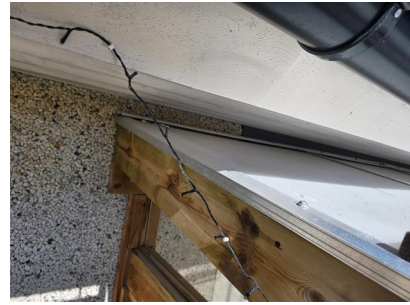
Otättheter förekommer vid uterrumstakets anslutningslist mot väggen, under takfoten.

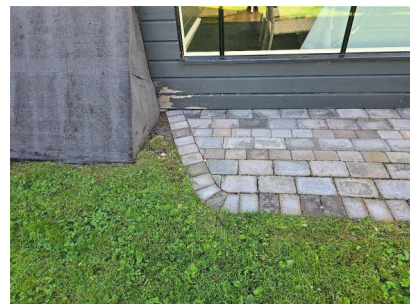
Fasadpanelen är i behov av målning/underhåll.

För att öka livslängden på fasadbeklädnaden rekommenderas målning och underhåll.

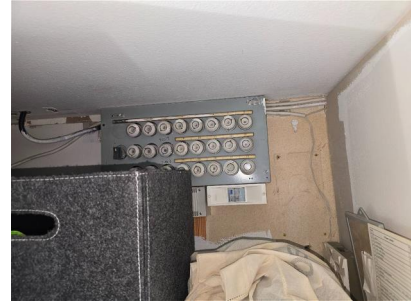
Jordfelsbrytare finns inte installerad i den äldre elanläggningen.

Huset är tillbyggt efter 2004 och jordfelsbrytare finns installerad i den nya elanläggningen.

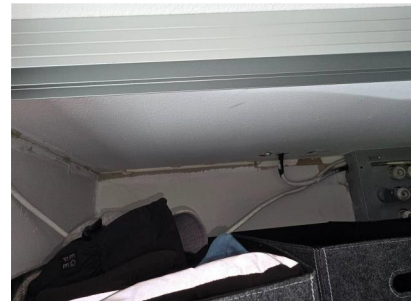
El kabel bristfälligt upphängd.

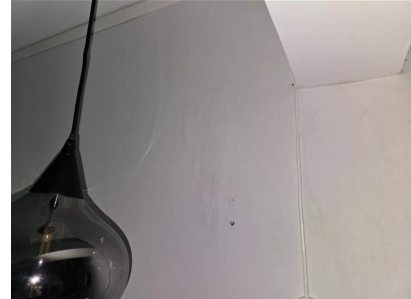
Tapet släpp förekommer vid väggblocks skarv.

Fuktindikerad utan anmärkning.

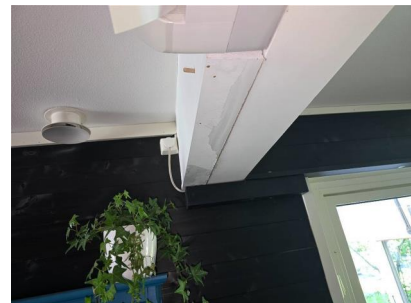
Färgsläpp förekommer på lådan för inklädnaden av ledningar från luftvärmepumpen.

Fuktindikerad utan anmärkning.

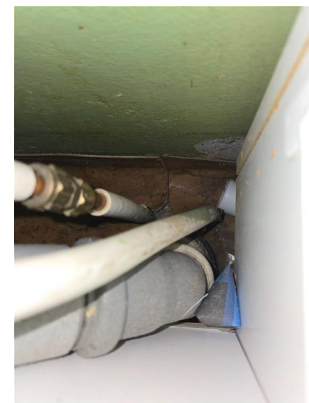
Otäta rörgenomföringar i golvbeläggningen under diskbänkskåpet.

För att undvika fuktskador i omkring liggande konstruktioner rekommenderas att genomföringarna tätas eller att ett vattenlarm installeras för att upptäcka läckage.

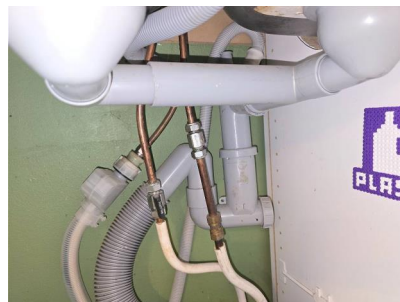
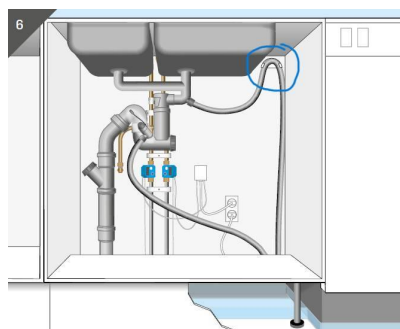
Upphångningsbygel saknas på avloppslang från diskmaskinen.

När upphångningsbygel saknas ökar risken för brott på slangen med läckage som möjlig följd.

För att hindra brott på avloppsslang rekommenderas komplettering av upphångningsbygel.

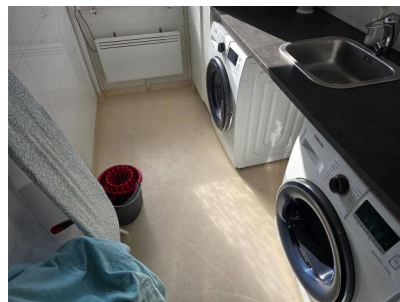
Våtutrymmet har äldre yt-/tätskikt på golvet.

Eftersom funktionen, som innebär att ytskiktet/tätskiktet ska vara vattentätt, kan vara nedsatt finns en ökad risk att vatten tränger igenom ytskiktet/tätskiktet med vattenskador i omkringliggande konstruktioner som följd.

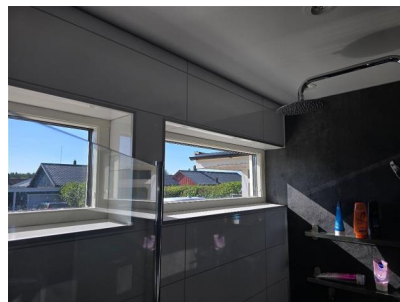
Fönster är olämpligt placerat.

Fönstrets placering i våtutrymmet utgör en risk för fuktskador i fönster- och väggkonstruktionen.

För att minska risken för fuktskador på fönster och väggkonstruktion rekommenderas att man skyddar fönstret mot vattenbegjutning.

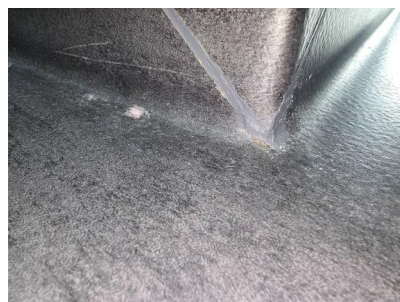
Golvbelägningens skarvar är otäta.

Den öppna mattskarven medför att vatten kan tränga ner i omkringliggande konstruktioner med fuktskador som följd.

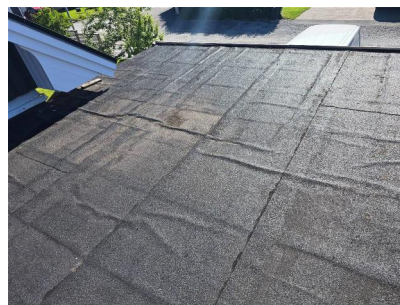
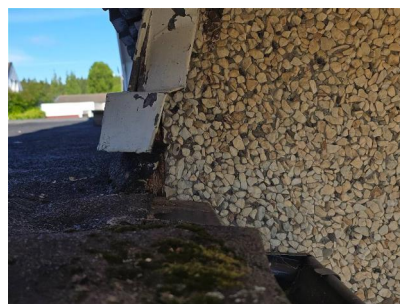
Takpappen är äldre.  
Otätheter förekommer i anslutningen mellan taket och husväggen.

Tätskiktet på ett platt/låglutande tak har enligt vår bedömning en begränsad livslängd. Eftersom takpappen är äldre har det ett minskat motstånd mot vattengenomträngning. Detta i sin tur kan leda till att takkonstruktionen drabbas av fuktskador.

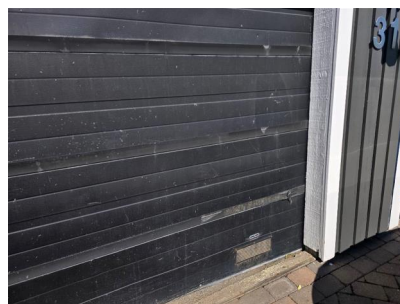
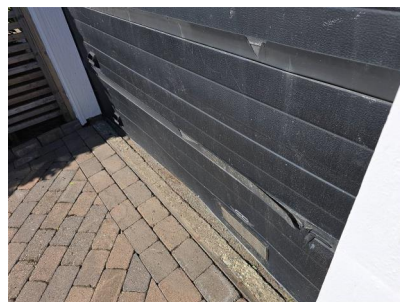
Garageporten är bucklig och plast detaljer är trasiga.

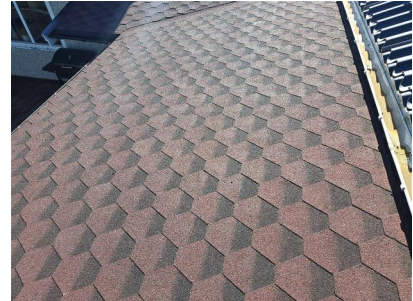
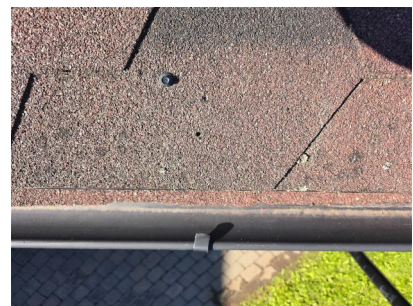
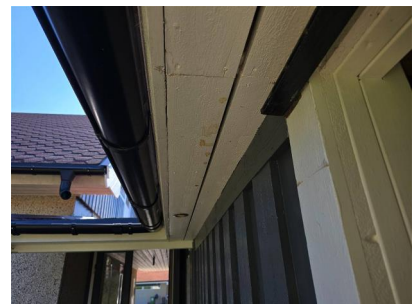
Garage och förrådsbyggnaden har delvis äldre takbeklädnad samt att förråds delen som är nyare har fel typ av beläggning för den låga taklutning som är. detta har medfört att det finns en fuktskada i taket i förråds delen. Vi rekommenderar att en takentreprenör kontaktas för lämpliga åtgärder av garage/förråds taket.

Shingeltaket har för låg taklutning.  
Otäta skruvhål förekommer i taket. (efter den provisoriska presenning som legat på taket)  
Fuktfläckar noteras i takfots inklädnaden.

Taktäckningen är inte anpassad till taklutningen.

Vi rekommenderar att du kontaktar en takläggare för kontroll och åtgärd.

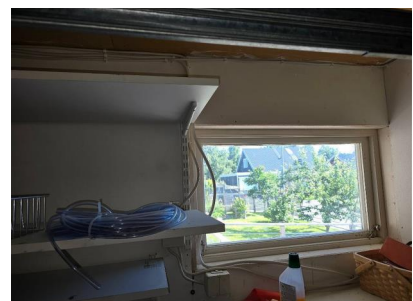
Elkablar ej korrekt fastklamrade.

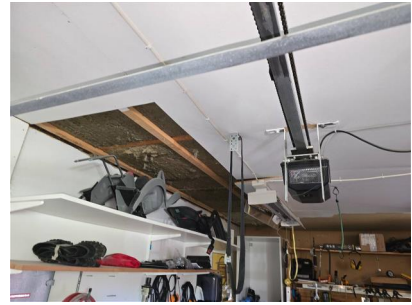
Gipsskiva saknas i innertaket.

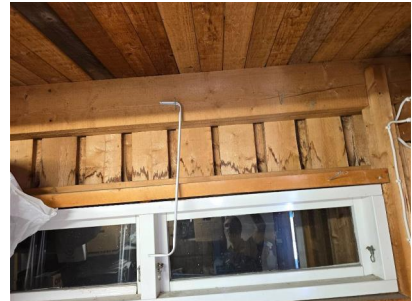
Fuktfläckar noteras på den gamla ytterväggen. Fuktindikerade utan anmärkning.

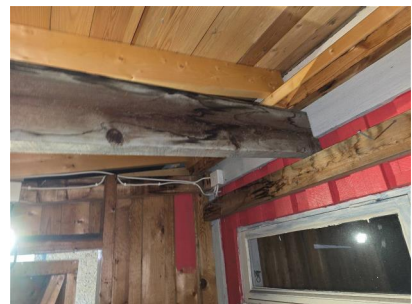
Fuktfläckar noteras på den äldre takkonstruktionen.

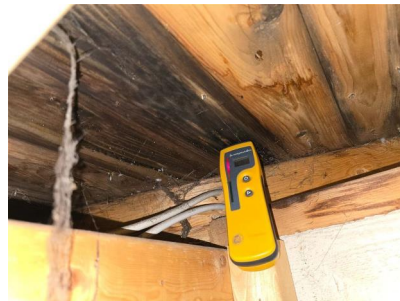
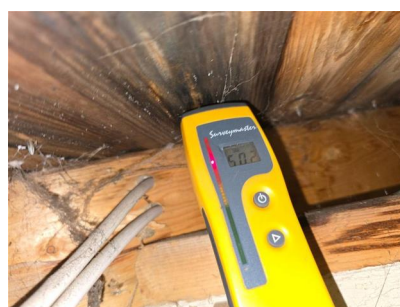
Taket har fuktskador. Förhöjda fuktvärden uppmättes.

Den synliga fuktfläcken tyder på att vatten har runnit in på grund av otätheter.

Vi rekommenderar att en takentreprenör kontaktas för lämpliga åtgärder.
