# Besiktningsprotokoll

Anticimex Försäkringsbesiktning i samarbete med Fastighetsbyrån

| Fastighetsadress:<br>Ljömsebo Stamvägen 24 | |

| Besiktningsdatum:<br>2026-07-13 | Protokollnummer:<br>69815157 |

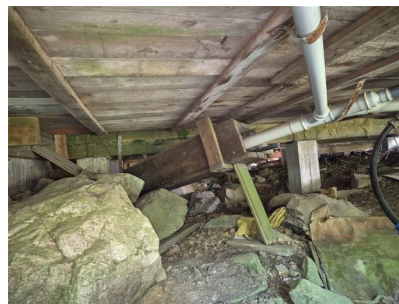
#### Utvändigt / Plintgrund

Träskyddsbehandlat virke finns i krypprunden.

Vissa typer av träskyddsbehandlat virke riskerar om det utsätts för fukt avge en kemisk lukt, lukten kan även spridas till boendemiljön.

Organiskt material finns på marken..

När man har organiskt material i en fuktig miljö finns en ökad risk för mikrobiell tillväxt (angrepp av mikroorganismer). Detta kan i sin tur leda till att mikrobiell lukt sprids till boendemiljön.

I grunden så ligger det en del träbitar på marken. Det förekommer även rötskyddsbehandlat virke i bjälklaget. Dessa kan om dom blir fuktiga avge lukt. Därför rekommenderas det att marken städas samt att man behåller grunden så öppen som möjligt så att den förblir väl ventilerad.

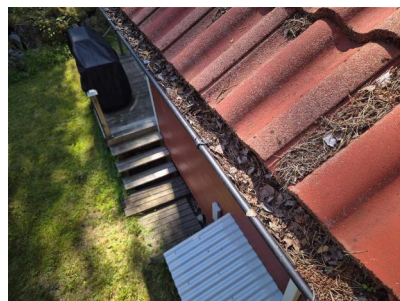
### Utvändigt / Hängrännor / Stuprör

Hängrännor är skräpfyllda.

Eftersom hängrännor är fulla med skräp finns risk för fuktskador på fasad och sockel då vatten kan svämma över.

För att förhindra översvämning rekommenderas rensning av hängrännor.

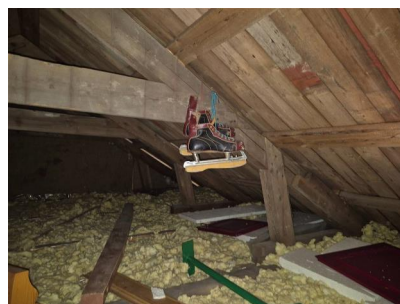
### Utvändigt / Vind

Vid kontroll av vinden uppmättes fuktvärden under kritisk fuktnivå för mikrobiell tillväxt och en normal lukt upplevdes. Fuktkvoten i underlagstak/takbjälkar uppmättes till 6 %.

Det finns risk för mikrobiell tillväxt om den relativa fuktigheten (RF) i den omgivande luften är över 75 %. I furuvirke motsvarar det en fuktkvot (FK) på 17 %.

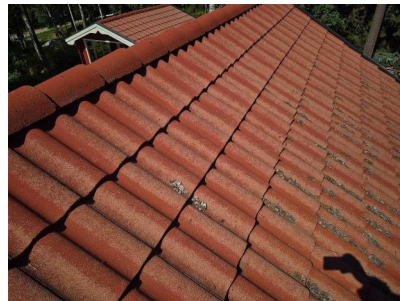
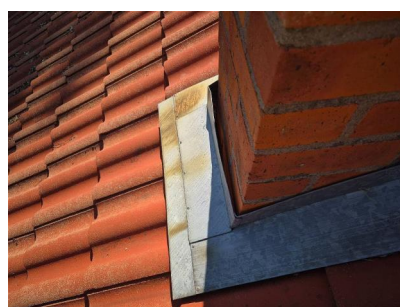
### Utvändigt / Tak

Yttertaket är äldre. Otätheter förekommer mellan skorstenen och plåten.

Takpannor, plåtdetaljer och underlagspapp har enligt vår bedömning en begränsad livslängd. Eftersom husets taktäckning är äldre har det ett minskat motstånd mot vatteninträngning. Detta i sin tur kan leda till fuktskador på träläkt och vidare ner i underliggande konstruktioner.

Taket besiktat från marken och takstegen.

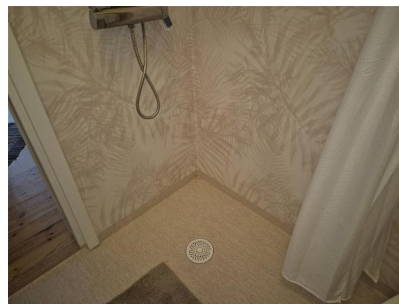
### Entréplan / Dusch/Toalett

Inget att notera.

Fuktindikering i utrymmet gav inga förhöjda fuktindikationer.

Vid stickprovskontroll av jordade eluttag noterades inga avvikelser.

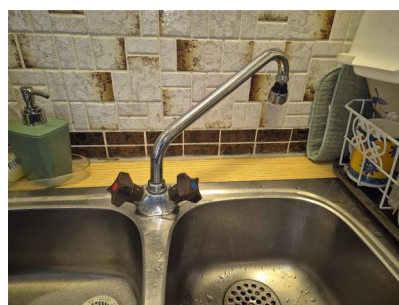
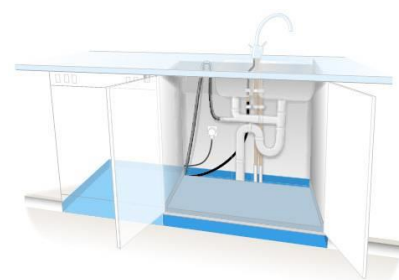
### Entréplan / Kök

Köksblandaren saknar vridstopp.  
(utloppspipen går att vrida ut över bänkskivan).

Detta kan leda till att vatten rinner ut till omkringliggande konstruktioner med fuktskador som följd.

Fuktskydd saknas i diskbänksskåp samt under kyl & frys.

Utan fuktskydd är det svårt att upptäcka läckage från rörledningar. Vatten kan då tränga in i omkringliggande konstruktioner och orsaka fuktskador.

För att upptäcka eventuella läckage, installera ett fuktskydd.

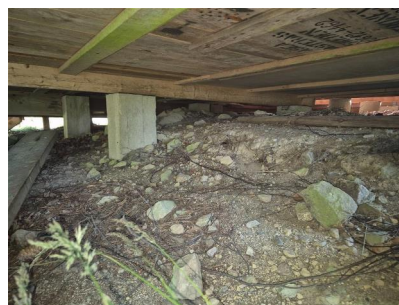
#### Utvändigt / Plintgrund

Inget att notera.

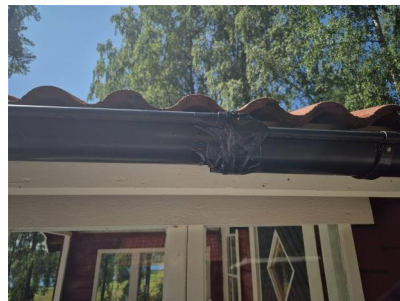
### Utvändigt / Hängrännor / Stuprör

Hängrännor läcker.

Trasiga hängrännor leder ofta till läckage, vilket i sin tur innebär risk för fuktskador på fasad, sockel och i bakomliggande konstruktioner.

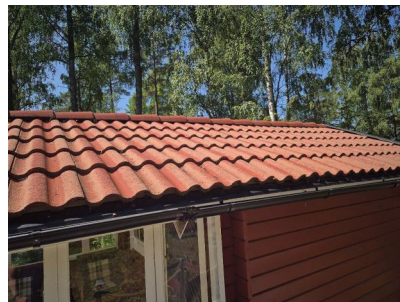
### Utvändigt / Tak

Yttertaket är äldre.

Takpannor, plåtdetaljer och underlagspapp har enligt vår bedömning en begränsad livslängd. Eftersom husets taktäckning är äldre har det ett minskat motstånd mot vatteninträngning. Detta i sin tur kan leda till fuktskador på träläkt och vidare ner i underliggande konstruktioner.
