# Besiktningsprotokoll

Anticimex Försäkringsbesiktning i samarbete med Fastighetsbyrån

| Fastighetsadress:<br>Segloravägen 28 | |

| Besiktningsdatum:<br>2026-07-13 | Protokollnummer:<br>69810192 |

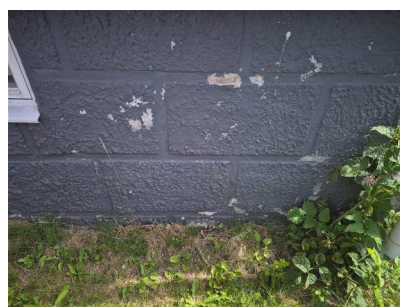
Det förekommer färg-/putssläpp på sockel.

Detta bedöms inte ha lett till någon bakomliggande skada.

Det rekommenderas att målning/underhåll genomförs.

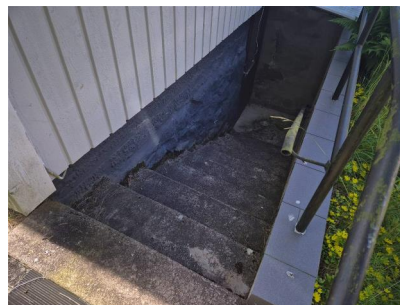
Trappan är motgjuten mot huset.

Eftersom trappan är motgjuten mot huset finns risk att vatten tränger in i anslutande konstruktioner vilket i sin tur kan leda till fuktrelaterade skador.

Vidare noteras att det förekommer bom-ljud i klinker samt plattor som släppt från underlaget på entrétrappan.

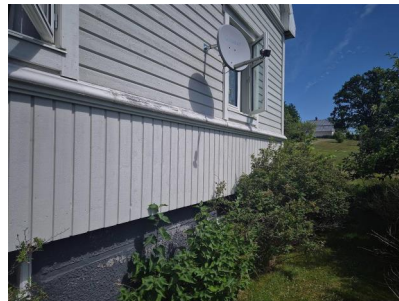
Fasadpanelen är i behov av målning/underhåll.

Fasadbeklädnad och träkonstruktioner där målningsbehov finns riskerar att få fukt- och rötskador på grund av sämre vattenavvisande förmåga. För att öka livslängden på fasadbeklädnaden rekommenderas målning och underhåll.

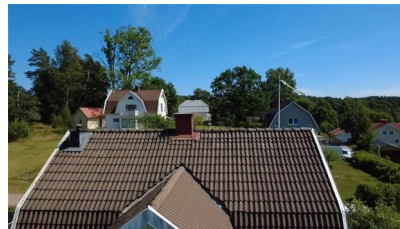
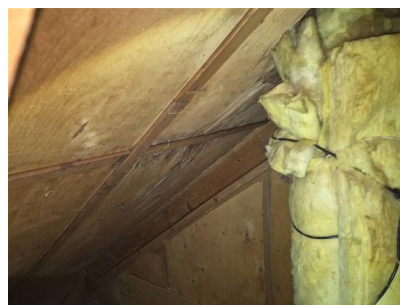
Taket besiktigades från markytan samt via överflygning med drönare.

Yttertaket är äldre och har passerat tiden för sin tekniska livslängd. Det noteras att det förekommer enstaka skadade takpannor samt lokalt avsaknad av takpannor. Mindre mosspåväxt samt att färgen flagnar på det äldre plåtdetaljerna och takfoten behöver underhåll. På vinden noteras att det förekommer missfärgningar i anslutning till takgenomförningar. Vid besiktningen kunde ingen avvikande fuktkvot uppmätas i berör område.

Det rekommenderas att en takentreprenör kontaktas för ytterligare kontroll och eventuellt en renovering. I samband med renovering bör omkringliggande konstruktioner kontrolleras för att upptäcka eventuella följdskador.

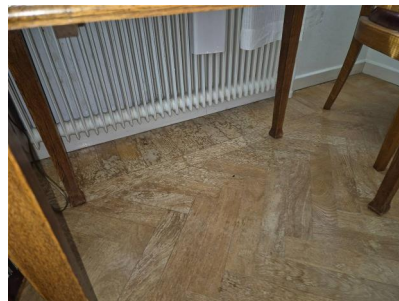
Det förekommer missfärgningar i golvet.

Detta har uppkommit från bevattning och bedöms inte orsakat några bakomliggande skador.

Vid besiktningstillfället kunde ingen avvikande fuktindikering uppmätas i berört område.

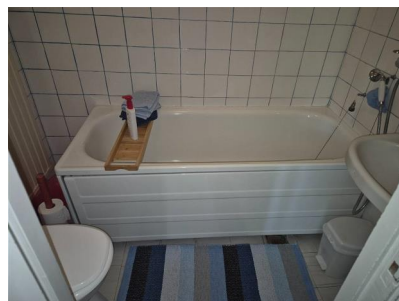
Utrymmet är äldre och har passerat tiden för sin tekniska livslängd.

Vid besiktningen noteras att det saknas tätskikt, förekomst av rörgenomförningar i golv samt en rostangripen gjutjärnsbrunn.

Kontakta en behörig våtrumsentreprenör för en renovering. I samband med renoveringen bör omkringliggande konstruktioner kontrolleras för att upptäcka eventuella följdskador.

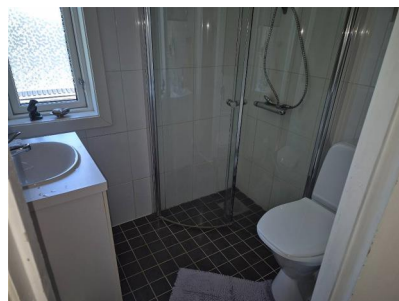
Golvbrunnen är inte utbytt i samband med renovering.

Vidare noteras att golvbrunnen är monterad nära vägg och att dess klämring påvisar att en viss rörelsemån. Det förekommer rör genomföringar i golv, inget synligt tätskiktssuppvik mot tröskel samt brister i golvfall.

Noterade brister innebär en ökad risk för fuktrelaterade skador i omkringliggande konstruktioner.

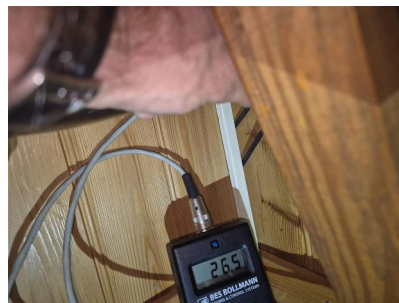
Vid kontroll av konstruktion uppmättes fuktvärden över kritisk nivå för mikrobiell tillväxt och normal lukt upplevdes.

Grundläggningen består av en betongplatta på mark utan underliggande isolering med luftspaltsbildande matta med cellplast och masoniteskiva med ovanliggande filtmatte vilket gick att kontrollera genom att ta bort tröskel mellan kontor och syrum.

Väggkonstruktionen består utav träfiberskivor på träregelverk med cellplast som isolering. Vid fuktkvotsmätning i stående träregel uppmättes fuktkvoten till 26,5% vilket är över gränsvärdet (17%) för mikrobiell tillväxt. Provhål utfördes i yttervägg kontor.

Det rekommenderas att de organiska material som har kontakt med källarens grundläggning tas bort och ersätts med en fuktsäker konstruktion för att förhindra mikrobiell tillväxt. I samband med renovering rekommenderas att kringliggande konstruktioner kontrolleras för eventuella följskador.

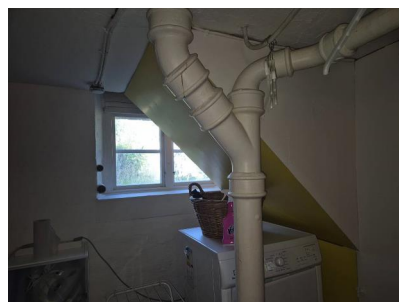
Delar utav husets rör- /avlopp- /värmeledningssystem är äldre.

Detta behöver inte betyda att systemen har några allvarliga brister, men äldre rör- /avlopp- /värmeledningssystem kan ha nedsatt funktion/brister på grund av sin ålder, vilket i värsta fall kan leda till läckage.

Vi rekommenderar att en fackman kontaktas för att kontrollera husets rör- /avlopp- /värmeledningssystem samt för att hjälpa er med eventuella åtgärder. Observera att ingen besiktning av dessa system har ingått i uppdraget.

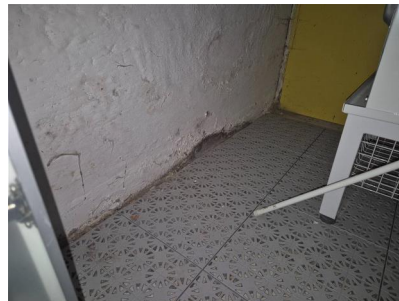
Det förekommer lokala puts- och färgsläpp på källarytternas väggar.

Detta är ett tecken på att källarens utvändiga fuktskydd inte längre fungerar tillfredsställande.

På en äldre naturstensgrund är fuktpåverkan från omgivande mark mer eller mindre konstant, dock är det sällan detta leder till några fuktskador då granitstenen, som grundmuren består av, inte har en kapillär förmåga.

För att åtgärda detta måste källarens utvändiga fuktskydd förbättras. Läs Anticimex faktablad om källare för tips och råd.
