# Besiktningsprotokoll

Anticimex Försäkringsbesiktning i samarbete med Fastighetsbyrån

| Fastighetsadress:<br>Törnevägen 6 | |

| Besiktningsdatum:<br>2026-07-14 | Protokollnummer:<br>69787881 |

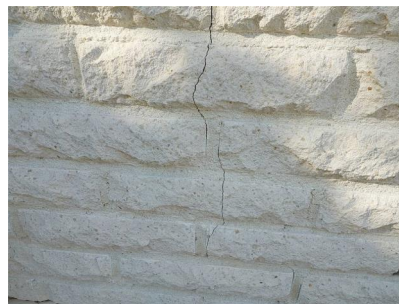
### Utvändigt / Fasad

Sprickor finns i tegelfasaden.

Dessa bedöms inte ha lett till bakomliggande skador.

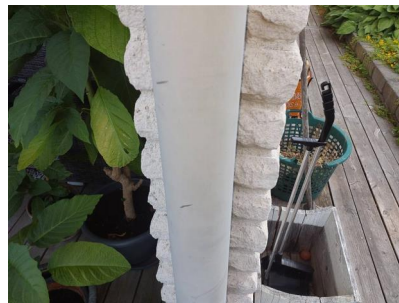
### Utvändigt / Hängrännor / Stuprör

Fals på stuprör vänd mot fasad.

Falsen på stuprören kan med fördel vändas ut från fasaden för att lättare se om röret blivit skadat efter vinterns påfrestningar samt för att undvika skador på fasad vid ett eventuellt läckage.

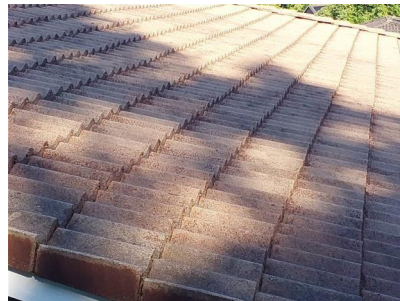
### Utvändigt / Tak

Yttertaket är äldre.

Takpannor, plåtdetaljer och underlagspapp har enligt vår bedömning en begränsad livslängd. Eftersom husets taktäckning är äldre har det ett minskat motstånd mot vatteninträngning. Detta i sin tur kan leda till fuktskador på träläkt och vidare ner i underliggande konstruktioner.

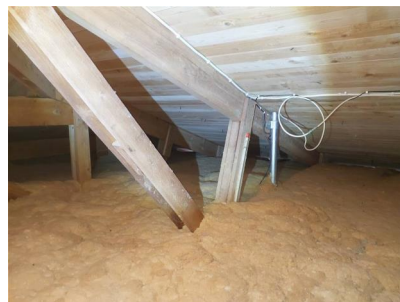
### Utvändigt / Vind

Mikrobiell påväxt finns på underlagstaket.

Detta kan vara ett tecken på att vinden tillförs fukt inifrån bostaden. Observera att besiktning av bostadens ventilationssystem inte har ingått i uppdraget.

För att komma tillrätta med detta kan fukttillförseln inifrån bostaden behöva minskas. Det kan göras genom att ventilationen i bostaden förbättras samt att eventuella otätheter i vindsbjälklaget (tak-/väggvinklar, taklucka med mera) tätas. Läs Anticimex faktablad om ouppvärmda vindsutrymmen för tips och råd.

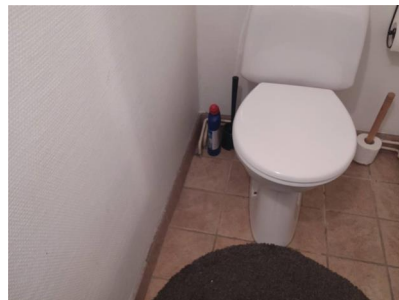
### Entréplan / Toalett

Rör genomföring finns i golv.

Rör genomföringar i golvet medför en ökad risk för att vatten tränger ner i omkringsliggande konstruktioner och orsakar fuktskador.

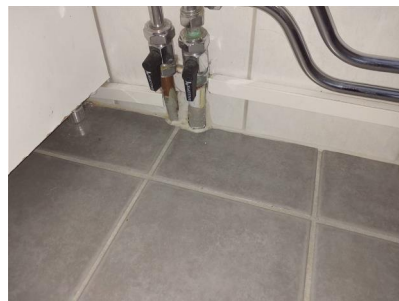
### Övre plan / Badrum/Wc

Rör genomföring finns i golv.

Rör genomföringar i golv medför en ökad risk för att vatten tränger ner i omkringliggande konstruktioner och orsakar fuktskador.
