# Besiktningsprotokoll

Anticimex Försäkringsbesiktning i samarbete med Fastighetsbyrån

| Fastighetsadress:<br>Vreta-Rasbovägen 8 | |

| Besiktningsdatum:<br>2026-07-13 | Protokollnummer:<br>69789943 |

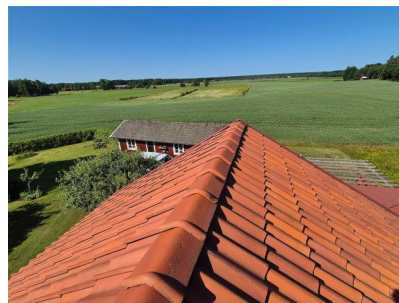
Taket har besiktigats från marken och takstegen, och med hänsyn till det man kan se därifrån finns inget att notera.

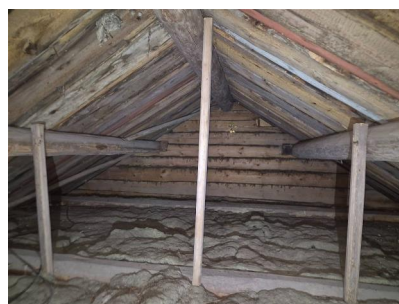
Vid kontroll av vinden uppmättes fuktvärden under kritisk fuktnivå för mikrobiell tillväxt och en normal lukt upplevdes.

Risk för mikrobiell påväxt finns om den relativa fuktigheten i den omgivande luften är över 75 % vilket i furuvirke motsvarar en fuktkvot på 17 %. Fuktkvoten i underlagstak/takbjälkar uppmättes vid besiktningstillfället till 8 %.

Detta värde varierar dock under året beroende på årstid och utomhusklimat.

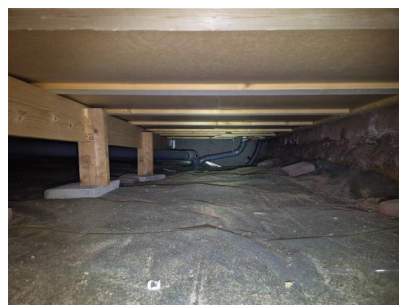
Vid kontroll av konstruktionen i krypgrund uppmättes fuktvärden under kritisk fuktnivå för mikrobiell tillväxt och normal lukt upplevdes.

Fuktkvoten uppmättes till 15 % i golvbjälklagets undersida. Även här varierar detta värde under året beroende på årstid och utomhusklimat.

Golvbjälklaget ovan den uteluftsventilerade krypgrunden riskerar dock att drabbas av fuktskador på grund av en naturlig fuktpåverkan. Detta kan i sin tur leda till mikrobiella skador (angrepp av mikroorganismer) som kan leda till att mikrobiell lukt sprids till boendemiljön.

Rent allmänt är huset i bra skick och väl underhållet utan några tecken på problem. Jag rekommenderar dock att man har koll på krypgrunden i den tillbyggda delen eftersom det räknas som en riskkonstruktion. Ett sätt är att ha en fukt- och klimatsensor i grunden där man kan följa fuktutvecklingen under året för att se om det möjligen kommer att behövas en framtida åtgärd i form av en krypgrundsavfuktare som styr klimatet i grunden.
