# Besiktningsprotokoll

Anticimex Försäkringsbesiktning i samarbete med Fastighetsbyrån

| Fastighetsbeteckning:<br>Tunnbrödet 14 | |

| Besiktningsdatum:<br>2026-07-13 | Protokollnummer:<br>69793611 |

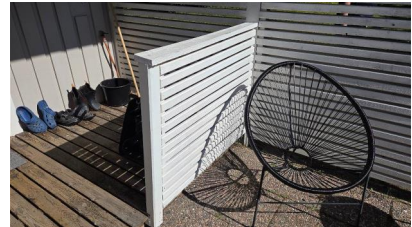
### Utvändigt / Farstubro

Räcke sitter löst.

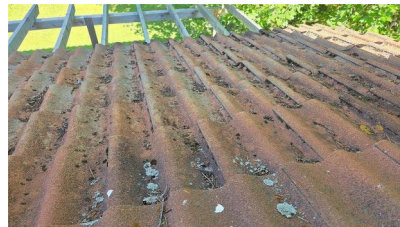
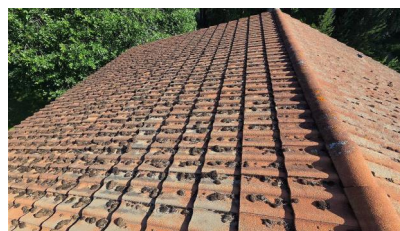
Yttertaket har uppnått sin förväntade tekniska livslängd. Detta betyder nödvändigtvis inte att taket akut behöver bytas men kräver regelbundet underhåll och översyn.

### Utvändigt / Tak

Yttertaket är äldre.

-Riklig mosspåväxt noteras på delar av taket.

Takpannor och plåtdetaljer har enligt vår bedömning en begränsad livslängd. Eftersom husets taktäckning är äldre har det ett minskat motstånd mot vatteninträngning. Detta i sin tur kan leda till fuktskador på träläkt och vidare ner i underliggande konstruktioner.

Städa taket från mossor, byta eventuellt trasiga betongpannor och kontrollera vinden ett par gånger per år.

Ett takbyte bör dock finnas med i en framtida underhållsplan.

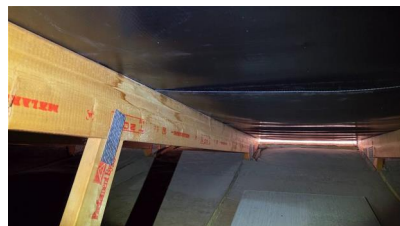
### Utvändigt / Vind

Underlagstaket består av gummiduk.

Eftersom underlagstaket består av gummiduk kan regnvatten/snö vid ogynnsam väderlek tränga in under den yttre takbeläggningen och ner mellan duköverlapp eller i andra otätheter med fuktbelastning på vindsutrymmet som följd.

Mindre fuktros noterades på takstol, bedöms ej ha lett till skada.

Vid kontroll av vinden uppmättes fuktvärden under kritisk fuktnivå för mikrobiell tillväxt och en normal lukt upplevdes. Fuktkvoten i takbjälkar uppmättes till 8 %.

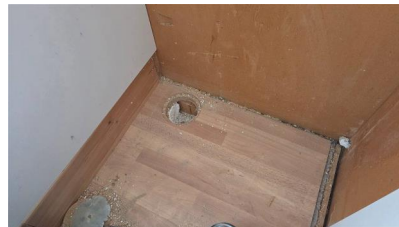
### Entréplan / Allmänt

Vid kontroll av golvkonstruktion uppmättes fuktvärden under kritisk nivå för mikrobiell tillväxt och normal lukt upplevdes.

Grundläggningen består av en betongplatta på mark utan underliggande isolering och med en flytande golvspånskiva på en cellplastisolering. Fuktkvoten uppmättes till 15 % i syll mot granne.

-Konstruktion beskriven; betongplatta, cellplastisolering, plastfolie, golvspånskiva, plastmatta, laminatgolv.

Flytande golvkonstruktion och eventuella väggsyllar riskerar att drabbas av fuktskador på grund av naturlig fuktpåverkan om fuktskyddet är bristfälligt utfört alternativt saknas. Fuktvandring kan ske från marken genom betongen till organiskt material genom så kallad kapillärsugning och diffusion, vilket kan leda till skador med lukt av mikrobiell karaktär. Om väggsyllarna är tryckimpregnerade kan även en kemisk lukt förekomma.

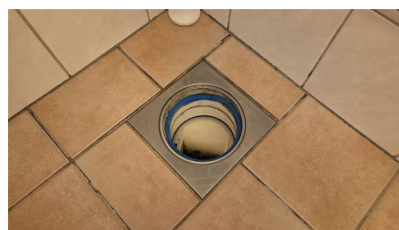
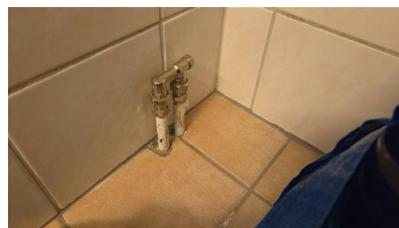
Golvet i tvättstugan och ytskikt/tätskikt i dusch/wc på entréplan är också ålderstigna. Dock kunde inga skadesignaler kunde påvisas vid dagens besiktning.

### Entréplan / Dusch/Toalett

Våtutrymmet har äldre yt-/tätskikt.

- Golvbrunnen är inte utbytt i samband med renovering.
- Tätskiktet är synligt under klämringen.
- Golvbrunnen är placerad för nära vägg.
- Bomljud och fogsläpp noteras på klinker kring golvbrunnen.
- Rör genomföringar finns i golv.

Eftersom funktionen, som innebär att ytskiktet/tätskiktet ska vara vattentätt, kan vara nedsatt finns en ökad risk att vatten tränger igenom ytskiktet/tätskiktet med vattenskador i omkringliggande konstruktioner som följd.

Vid framtida renovering rekommenderas att behörig våtrumsentreprenör kontaktas, att gällande branschregler följs och att golvbrunnarna byts ut.

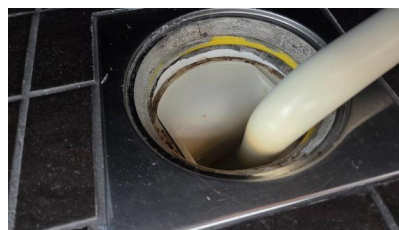
Brister/risker noterades även kring golvbrunnen på övre plan, som ej har bytts ut vid renovering. Renoveringen utfördes för 18 år sedan och inga tecken på fuktskador kunde påvisas.

### Övre plan / Badrum/Wc

- Golvbrunnen är inte utbytt i samband med renovering.
- Förhöjningsrig finns mot den äldre golvbrunnen.
- Tätskiktet är synligt under klämringen.

Förhöjningsringen i golvbrunnen innebär en risk eftersom det ofta förekommer otätheter mellan förhöjningsringen och brunnen.

Risk finns också att det nya tätskiktet inte har kunnat anslutas till golvbrunnen på ett riktigt sätt, vilket kan leda till fuktskador i omkringliggande konstruktioner.
