# Besiktningsprotokoll

Anticimex Försäkringsbesiktning i samarbete med Fastighetsbyrån

| Fastighetsadress:<br>Vallgatan 6 | |

| Besiktningsdatum:<br>2026-07-14 | Protokollnummer:<br>69817995 |

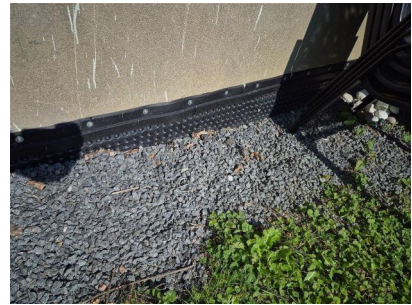
Utvändigt fuktskydd ligger oskyddat ovan mark.

Risk finns att det utvändiga fuktskyddet skadas och funktionen försämras.

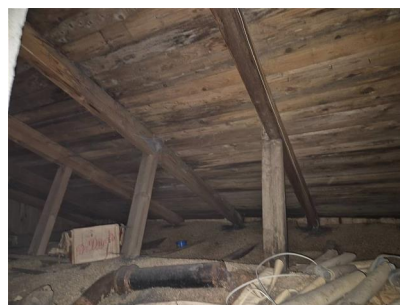
Vid kontroll av vinden har fuktvärden under kritisk fuktnivå för mikrobiell tillväxt uppmätts, dock finns mikrobiell påväxt på underlagstak.

Fuktkvoten i underlagstak/takbjälkar uppmättes till 7,8 %.

Den upptäckta mikrobiella påväxten på underlagstaket är ett tecken på att vinden har tillförts eller tillförs fukt inifrån bostaden. Observera att besiktning av bostadens ventilationssystem inte har ingått i uppdraget.

För att komma tillrätta med detta kan fukttillförseln inifrån bostaden behöva minskas. Det kan göras genom att ventilationen i bostaden förbättras samt att eventuella otätheter i vindsbjälklaget (tak-/väggvinklar, taklucka med mera) tätas. Läs Anticimex faktablad om uppvärmda vindsutrymmen för tips och råd.

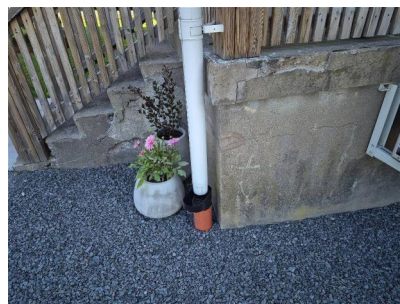
Trappen har frostsprängningar i betongen.

Risk finns att armeringen rostar sönder och tappar sin draghållfasthets förmåga.

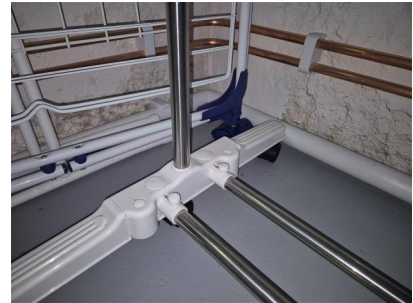
Puts- och färgsläpp finns på källarväggar.

Puts- och färg som släppt från underlaget invändigt på källarytternas väggar.

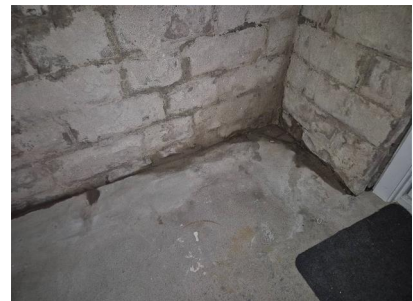
Fuktfläckar på golv.

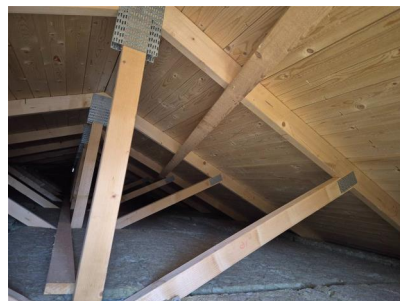
Vindsutrymmet saknar landgångar.

Vindsutrymmet kunde inte besiktas eftersom landgångar saknas.

Vid kontroll av vinden endast vid luckan uppmättes fuktvärden under kritisk fuktnivå för mikrobiell tillväxt och en normal lukt upplevdes. Fuktkvoten i underlagstak/takbjälkar uppmättes till 7,8 %.

Vi rekommenderar en kompletterande besiktning när landgång monterats.
