# Besiktningsprotokoll

Anticimex Försäkringsbesiktning i samarbete med Fastighetsbyrån

| Fastighetsadress:<br>Solrosgatan 12 | |

| Besiktningsdatum:<br>2026-07-13 | Protokollnummer:<br>69801239 |

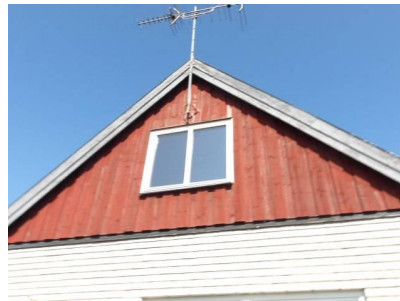
### Utvändigt / Fasad/Trä

Fasadpanelen är i behov av målning/underhåll samt delar av fasadbrädor bör bytas.

Fasadbeklädnad och träkonstruktioner där målningsbehov finns riskerar att få fukt- och rötskador på grund av sämre vattenavvisande förmåga. För att öka livslängden på fasadbeklädnaden rekommenderas målning och underhåll.

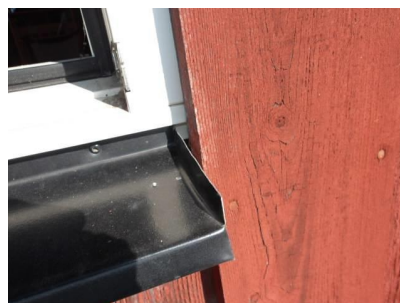
### Utvändigt / Fönster

Fönsterbleck är otäta på övre plan.

Eftersom fönsterblecken är otäta finns risk att vatten rinner in i väggen vilket i sin tur kan leda till fuktskador i väggkonstruktionen.

Vanligt underhållsbehov, målning.

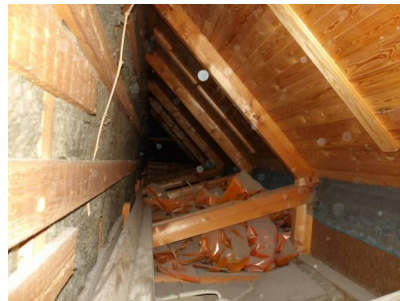
### Utvändigt / Sidovind framsida

Vindsutrymmet saknar landgångar.  
Vindsutrymmet kunde inte besiktas eftersom landgångar saknas.  
Vi rekommenderar en kompletterande besiktning när landgång  
monterats.

Från lucka noterades inga avvikelser.

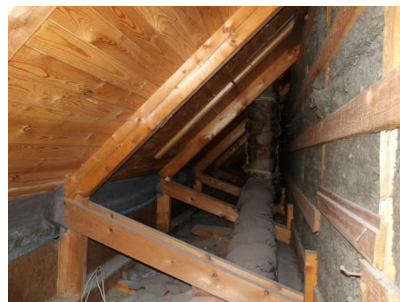
### Utvändigt / Sidovind baksida

Vindsutrymmet saknar landgångar.  
Vindsutrymmet kunde inte besiktas eftersom landgångar saknas.  
Vi rekommenderar en kompletterande besiktning när landgång  
monterats.

Fuktläckar noterades på underlagstak, ingen fuktmätning är utförd.

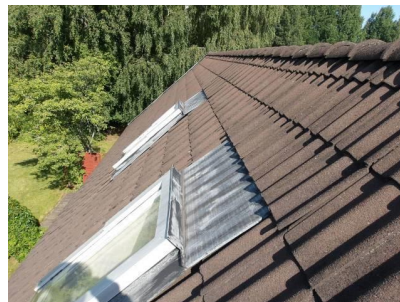
### Utvändigt / Tak

Yttertaket är äldre.

Taket är äldre och har passerat tiden för sin tekniska livslängd.  
Renovering av yttertaket rekommenderas. Kontakta en takentreprenör för  
en renovering. I samband med renoveringen bör omkringliggande  
konstruktioner kontrolleras för att upptäcka eventuella följdskador.

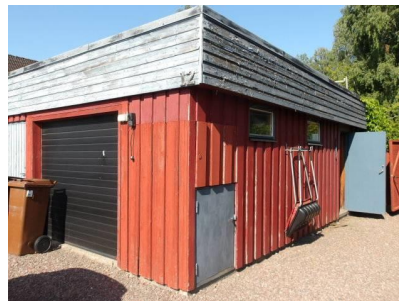
### Utvändigt / Garage utvändigt

Utvändigt underhållsbehov, målning samt delar av panel i behov av byte.

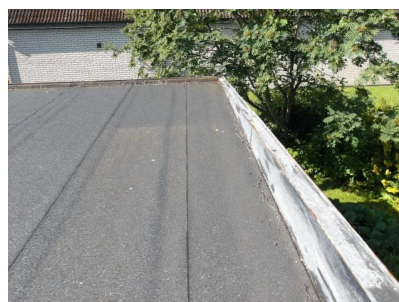
Taket är fuktskadat.

Fuktfläckar med förhöjda fuktvärden noterades i förråden mot baksida.

Vi rekommenderar en fördjupad undersökning för att bedöma orsak och omfattning.  
Kontakta takläggare för kontroll och åtgärdsförslag.

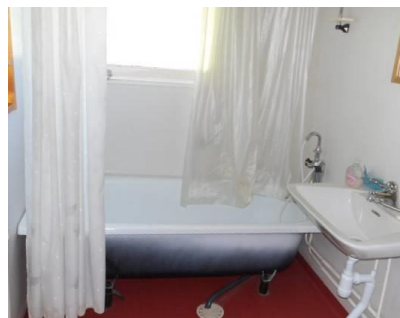
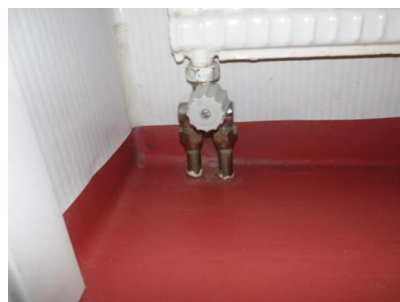
### Entréplan / Badrum/Wc

Våtutrymmet har äldre yt-/tätskikt.  
Utrymmet är äldre och har passerat tiden för sin tekniska livslängd.

Renovering av utrymmet rekommenderas. Kontakta en behörig våtrumsentreprenör för en renovering. I samband med renoveringen bör omkringliggande konstruktioner kontrolleras för att upptäcka eventuella följdskador.  
Mattsläpp noterades.

Fönster är olämpligt placerat.  
För att minska risken för fuktskador på fönster och väggkonstruktion rekommenderas att man skyddar fönstret mot vattenbegjutning.

Rör genomföring finns i golv.  
Rör genomföringar i golv medför en ökad risk för att vatten tränger ner i omkringliggande konstruktioner och orsakar fuktskador. Vid uppbyggnaden av utrymmet var detta tillåtet och utförandet anses därför vara fackmässigt utfört. I dagens branschregler är detta inte längre tillåtet.

Golvfall mot golvbrunnen är bristfälligt utfört.

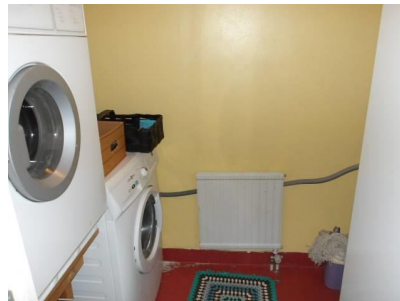
### Entréplan / Tvättstuga

Våututrymmet har äldre yt-/tätskikt.

Eftersom funktionen, som innebär att ytskiktet/tätskiktet ska vara vattentätt, kan vara nedsatt finns en ökad risk att vatten tränger igenom ytskiktet/tätskiktet med vattenskador i omkringliggande konstruktioner som följd.

Rör genomföring finns i golv. Rör genomföringar i golv medför en ökad risk för att vatten tränger ner i omkringliggande konstruktioner och orsakar fuktskador. Vid uppbyggnaden av utrymmet var detta tillåtet och utförandet anses därför vara fackmässigt utfört. I dagens branschregler är detta inte längre tillåtet.

Våtrumsfläkt saknas.

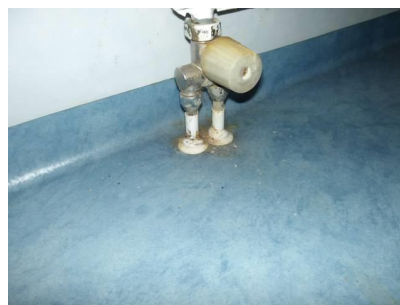
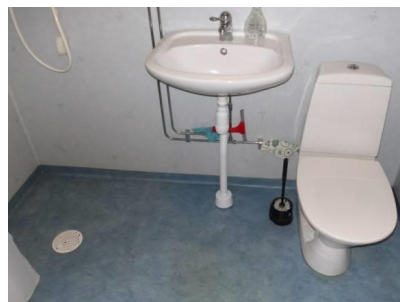
### Entréplan / Dusch/Toalett

Rör genomföring finns i golv.

Rör genomföringar i golv medför en ökad risk för att vatten tränger ner i omkringliggande konstruktioner och orsakar fuktskador. Vid uppbyggnaden av utrymmet var detta tillåtet och utförandet anses därför vara fackmässigt utfört. I dagens branschregler är detta inte längre tillåtet.

Golvutledning mot brunnen i duschzon fram till handfat.  
I övrigt plant och lite bakfall.

Våtrumsfläkt saknas.

Golvbrunnen är inte utbytt i samband med renovering.

Risk finns att det nya tätskiktet inte har kunnat anslutas till golvbrunnen på ett riktigt sätt, vilket kan leda till fuktskador i omkringliggande konstruktioner.

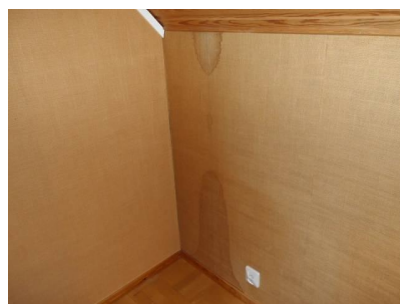
### Övre plan / Allrum

Fuktfläckar noterades på väggar vid fönster och på del av vägg utan fönster.

Gavelfönster är bytt, takfönster och yttertak är äldre.

Inga förhöjda fuktvärden uppmättes vid besiktningen.

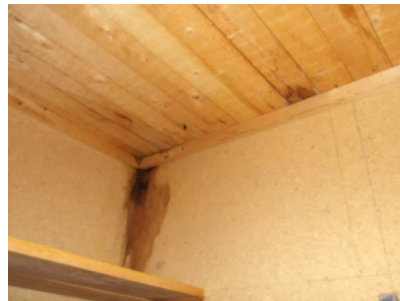
### Garage invändigt / Allmänt

Allmänt förekommer fuktfläckar på väggar och innertak.  
Förhöjda fuktvärden uppmättes i tak/väggvinkel i förråden mot baksida.  
Se Garage utvändigt/tak.
