# Besiktningsprotokoll

Anticimex Försäkringsbesiktning i samarbete med Fastighetsbyrån

| Fastighetsadress:<br>Solrosstigen 3 | |

| Besiktningsdatum:<br>2026-07-13 | Protokollnummer:<br>69814250 |

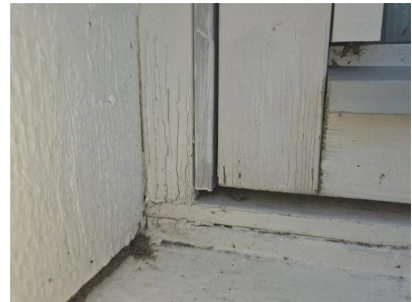
Vissa fönster/dörrar är i behov av underhåll.  
Ett fönster på entréplan samt ett på övre plan åt väster är rötskadat.

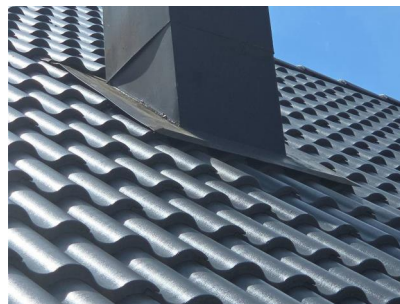
Köksventilationens huv är inte utbytt vid takbytet och glipar mot betongpannorna.

Risk finns att vatten kan tränga in och orsaka fuktrelaterade skador på underliggande konstruktioner.

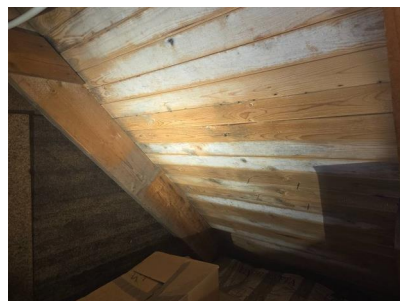
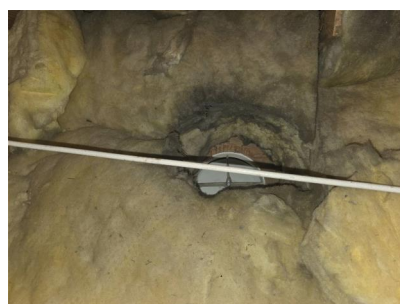
Mikrobiell påväxt finns på underlagstaket. Frånluftsventilationen i övre planets dusch/toalett mynnar felaktigt ut på vinden. Luckan till vinden är inte lufttät.

Den mikrobiella påväxten kan vara ett tecken på att vinden tillförs fukt inifrån bostaden. Observera att besiktning av bostadens ventilationssystem inte har ingått i uppdraget.

För att komma tillrätta med detta kan fuktillförseln inifrån bostaden behöva minskas. Det kan göras genom att ventilationen i bostaden förbättras samt att eventuella otätheter i vindsbjälklaget (tak-/väggvinklar, taklucka med mera) tätas. Läs Anticimex faktablad om uppvärmda vindsutrymmen för tips och råd.

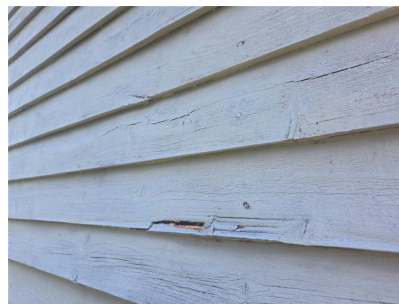
Rötskador noterades i fasaden åt väster.

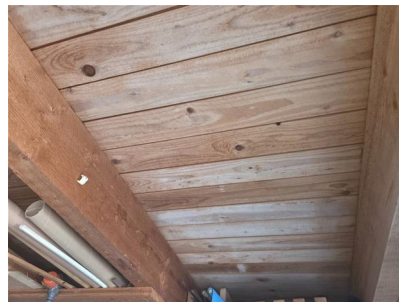
Garaget är ouppvämt.  
Lokalt noterades svag mikrobiell påväxt i garagets innertak.

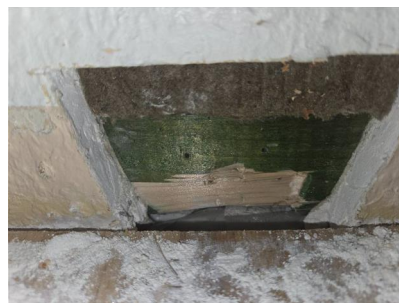
Ett provhål togs upp i nederkant av vardagsrummets yttervägg åt väster.

Syllen är rötskyddsbehandlad med grön Cuprinol och en karaktäristisk Cuprinol-lukt känns från syllen.

Fuktkvoten mättes i syllen till mellan 15-16 %.

Ett provhål togs upp i nederkant av vardagsrummets mellanvägg mot matplatsen.

Syllen är rötskyddsbehandlad med grön Cuprinol och ligger under betongplattan varför det inte går att se om underliggande fuktspärre finns. Fuktkvoten mättes i syllen till mellan 13-14 %.

Det finns risk för mikrobiell tillväxt om den relativa fuktigheten (RF) i luften är över 75 %, vilket i gran- och furuvirke motsvarar en fuktkvot (FK) på ca 17 %.

Organiskt material mot betongplattan riskerar att drabbas av fuktskador på grund av naturlig fuktpåverkan om fuktskyddet är bristfälligt utfört alternativt saknas. Fuktvandring kan ske från marken genom betongen till organiskt material genom så kallad kapillärsugning och diffusion, vilket kan leda till skador med lukt av mikrobiell karaktär. Då syllarna är rötskyddsbehandlade kan även en kemisk lukt spridas till boendemiljön.

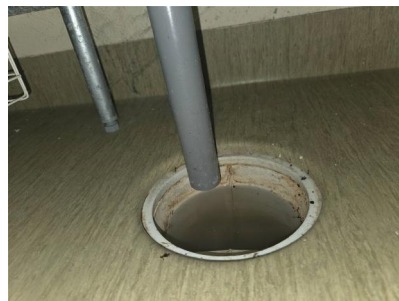
Våtrummet har äldre yt-/tätskikt och äldre golvbrunn.

Golvbrunnen klämring är lös och mindre mattsläpp noterades runt brunnen.

Eftersom funktionen, som innebär att ytskiktet/tätskiktet ska vara vattentätt, kan vara nedsatt finns en ökad risk att vatten tränger igenom ytskiktet/tätskiktet med vattenskador i omkringliggande konstruktioner som följd.

Fuktindikering utfördes i utrymmet utan anmärkning.
