# Besiktningsprotokoll

Anticimex Försäkringsbesiktning i samarbete med Fastighetsbyrån

| Fastighetsadress:<br>Borrsvängen 12 | |

| Besiktningsdatum:<br>2026-07-13 | Protokollnummer:<br>69758785 |

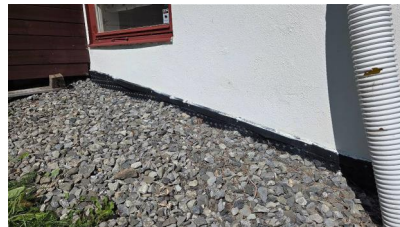
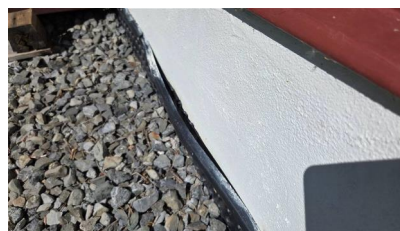
- Utvändigt fuktskydd ligger oskyddat/synligt ovan mark.
- Otätheter noteras mellan topplist och grundmur.

Risk finns att det utvändiga fuktskyddet skadas och funktionen försämras. Vatten kan även rinna på fel sida om fuktskyddet.

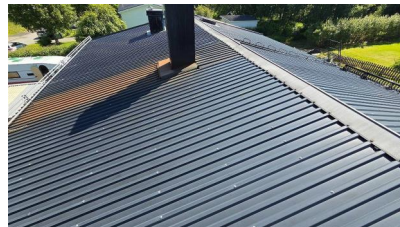
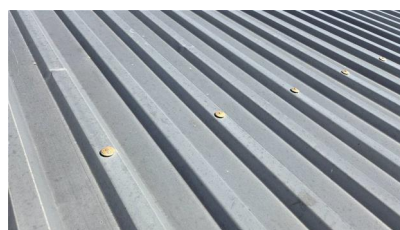
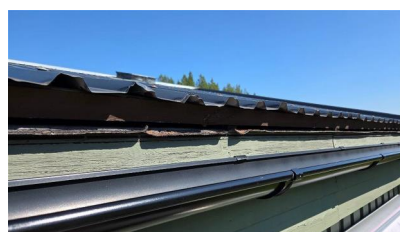
Yttertaket är äldre.

- Ärgning/ytrost syns på delar av plåttak och klockspik.
- Infästningar av klockspik.
- Fotplåt saknas.

Takets infästningar är tätade med gummipackningar som pga. ålder torkar ut och blir otäta.

Detta betyder nödvändigtvis inte att taket inte fungerar men ni bör planera för att se över takets infästningar och åtgärda dessa.

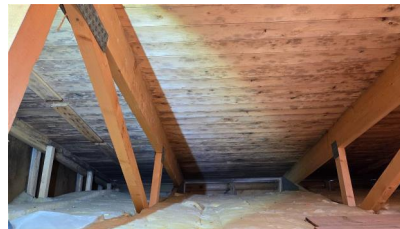
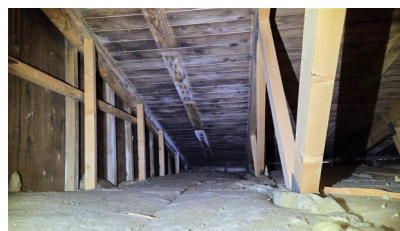
På vinden noteras mikrobiell påväxt på underlagstaket. Detta är ett tecken på att vinden tillförs fukt inifrån bostaden, vilket är ett vanligt problem i självdragshus.

Vid kontroll av vinden har fuktvärden under kritisk fuktnivå för mikrobiell tillväxt uppmätts, dock finns mikrobiell påväxt på underlagstak.

Fuktkvoten i underlagstak/takbjälkar uppmättes till 7 %.

Den upptäckta mikrobiella påväxten på underlagstaket är ett tecken på att vinden har tillförts eller tillförs fukt inifrån bostaden. Observera att besiktning av bostadens ventilationssystem inte har ingått i uppdraget.

För att komma tillrätta med detta behöver ventilationen i bostadsmiljön förbättras och tak-/väggvinkar och genomföringar på övre plan tätas.

Jag rekommenderar även att man bygger igen de större gavelventilerna på vindsutrymmet, då dessa medför att mycket kall luft ventileras in på utrymmet under vintern och därmed sannolikt skapar större problem.

För att komma tillrätta med detta kan fukttillförseln inifrån bostaden behöva minskas. Det kan göras genom att ventilationen i bostaden förbättras samt att eventuella otätheter i vindsbjälklaget (tak-/väggvinklar, taklucka med mera) tätas.

Man bör även bygga igen de större gavelventilerna.

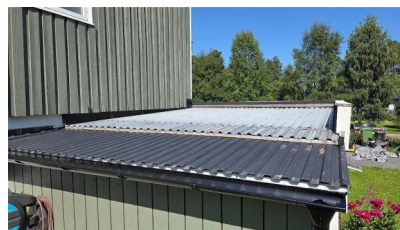
Låglutande tak på garage har fel taktäckning och har skarvats.

Taktäckningen av plåt är inte anpassad till taklutningen. Risk finns för läckage med fuktskador som följd.

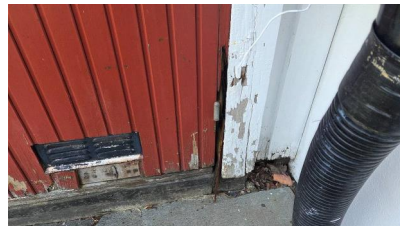
Rötskador noteras på karm och dörr till soprum.

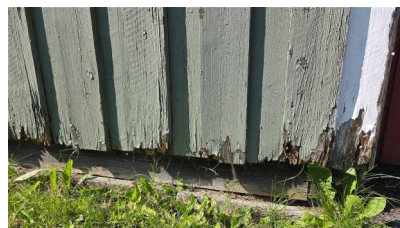
Rötskador noteras i nederkant på fasadpanel.

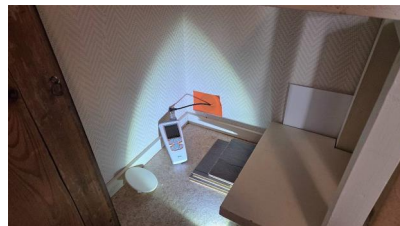
I källaren finns vissa utrymmen med påreglade ytterväggar. Detta är en typisk riskkonstruktion som ofta får fuktelaterade skador.

Vid kontroll av väggkonstruktion uppmättes fuktvärden över kritisk nivå för mikrobiell tillväxt och normal lukt upplevdes.

Källargrundmurar med påreglade isolerade ytterväggar.

Fuktkvoten uppmättes till 20 %, den relativa fuktigheten uppmättes till 83 % och en normal lukt kunde kännas i golv/vägg vinkel.

-Konstruktion beskriven; grundmur, träreglar, mellanliggande mineralull, spånskiva, ytskikt.

-Kontroll är utförd i ytterhörn i förråd.

Vid kontroll av denna konstruktion uppmättes förhöjda fuktvärden. Jag rekommenderar en vidare teknisk undersökning för att utreda omfattningen av detta. Alternativt avlägsnar man träkonstruktioner i rum där dessa förekommer.

Vi rekommenderar en fördjupad undersökning för att bedöma orsak och omfattning. Denna rekommendation om fördjupad undersökning gäller klädkammare, förråd och sovrum 2.

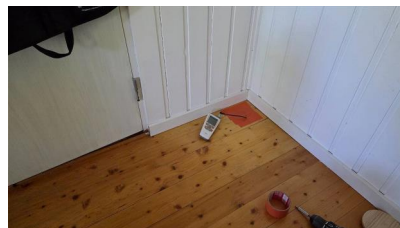
Vid kontroll av golvkonstruktion uppmättes fuktvärden under kritisk nivå för mikrobiell tillväxt och normal lukt upplevdes.

Grundläggningen består av en betongplatta på mark utan underliggande isolering och med ett uppreglat isolerat golv dikt an betongen. Fuktkvoten uppmättes till 13 % och den relativa fuktigheten till 67 %.

-Konstruktion beskriven; betongplatta, träreglar uppallade på kil/kloss, mellanliggande mineralull, trägolv.

-Kontroll är utförd bredvid dörr, mot hallen i sovrum 2.

Befintlig golvkonstruktion och eventuella väggsyllar riskerar att drabbas av fuktskador på grund av naturlig fuktpåverkan. Detta i sin tur kan leda till mikrobiella skador (angrepp av mikroorganismer) som kan resultera i att mikrobiell lukt sprids till boendemiljön. Om väggsyllarna är tryckimpregnerade kan även en kemisk lukt förekomma.

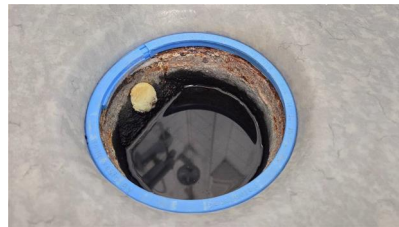
Äldre gjutjärnsbrunn med anslutet tätskikt.

Gjutjärnets grova struktur gör det svårt att ansluta tätskiktet på ett bra sätt. Detta innebär risk för läckage i anslutningen vilket i sin tur kan orsaka fuktskador i omkringliggande konstruktioner.

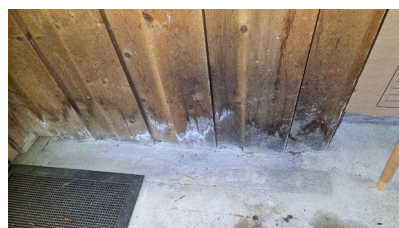
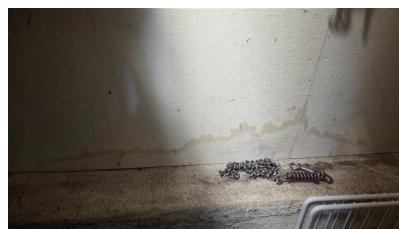
Vid kontroll av väggssyllar uppmättes fuktvärden över kritisk fuktnivå för mikrobiell tillväxt och mikrobiell lukt upplevdes. Fuktkvoten uppmättes lokalt till 20 %.

Detta beror på naturlig fuktvandring från marken.

Vi rekommenderar kontakt med byggherren för rådgivning och åtgärdsförslag.

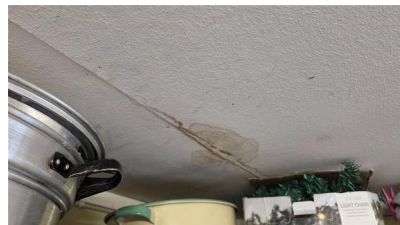
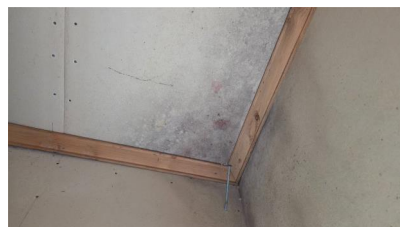
Taket i förråd och soptum har fuktfläckar/missfärgningar.

Fuktfläckar kan bero på olika saker, och kan vara ett tecken på en tidigare eller en pågående fuktskada.

Vi rekommenderar kontakt med byggentreprenör för att bedöma orsak och omfattning.

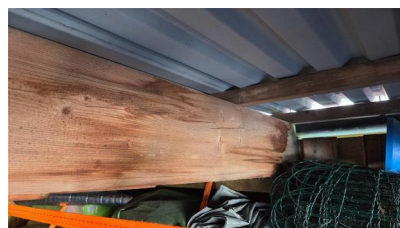
Missfärgningar noteras på takbjälkar.
