# Besiktningsprotokoll

Anticimex Försäkringsbesiktning i samarbete med Fastighetsbyrån

| Fastighetsbeteckning:<br>Fårtickan 9 | |

| Besiktningsdatum:<br>2026-07-13 | Protokollnummer:<br>69797692 |

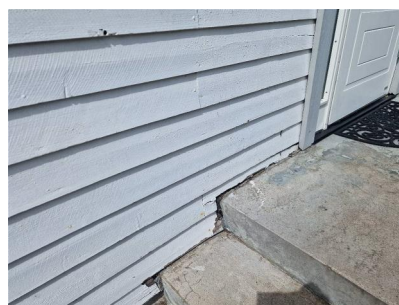
Enstaka panelbrädor har mindre rötskador.  
Fasadpanelen är i behov av målning/underhåll.

Fasadbeklädnad och träkonstruktioner där målningsbehov finns riskerar att få fukt- och rötskador på grund av sämre vattenavvisande förmåga. För att öka livslängden på fasadbeklädnaden rekommenderas målning och underhåll. I samband med ommålning rekommenderas att de rötskadade panelbrädorna byts ut.

Putsad fasad är i behov av målning.

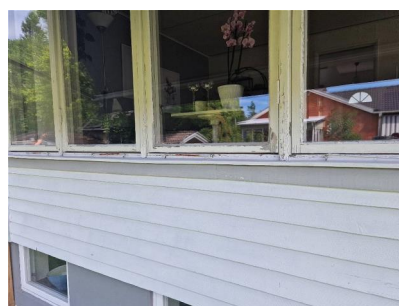
Fönster är i behov av målning/underhåll.  
Enstaka sprickor i fönsterglas.

Fönsterbågar och fönsterkarmar där målningsbehov finns riskerar att få fukt- och rötskador på grund av sämre vattenavvisande förmåga.

För att öka livslängden på fönster rekommenderas målning och underhåll.

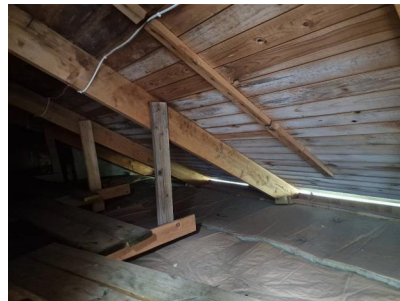
Vid kontroll av vinden har fuktvärden under kritisk fuktnivå för mikrobiell tillväxt uppmätts, dock finns mikrobiell påväxt på underlagstak.

Fuktkvoten i underlagstak/takbjälkar uppmättes till 7 %.

Den upptäckta mikrobiella påväxten på underlagstaket är ett tecken på att vinden har tillförts eller tillförs fukt inifrån bostaden. Observera att besiktning av bostadens ventilationssystem inte har ingått i uppdraget.

För att komma tillrätta med detta kan fukttillförseln inifrån bostaden behöva minskas. Det kan göras genom att ventilationen i bostaden förbättras samt att eventuella otätheter i vindsbjälklaget (tak-/väggvinklar, taklucka med mera) tätas. Läs Anticimex faktablad om uppvärmda vindsutrymmen för tips och råd.

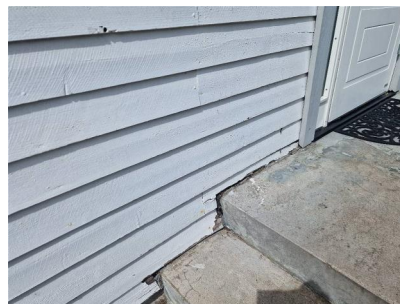
Trappan är motgjuten mot huset.

Eftersom trappan är motgjuten mot huset finns risk att vatten tränger in i anslutande konstruktioner vilket i sin tur kan leda till fuktrelaterade skador.

Putssläpp på undersida trappa.
