Örby 22:3

Kungslid 4

| Uppdragsnummer | O32999 |
| Besiktningsdatum | 2026-07-13 |

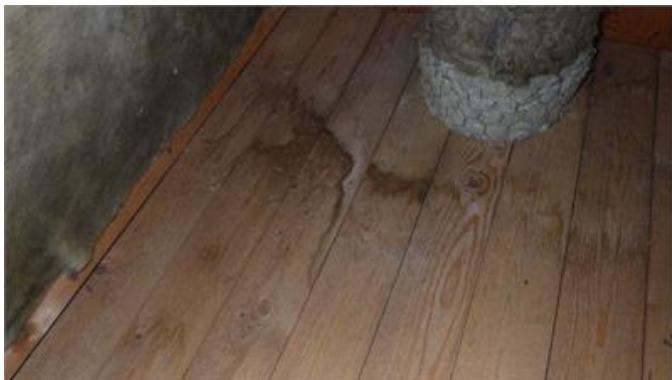
| Besiktningsresultat | | | | | |
|---|---|---|---|---|---|
| Sidovindar | | X | | | Det noterades fuktfläckar (torra vid besiktning) på golvet, vilket bör kontrolleras regelbundet för att fastställa om åtgärdsbehov föreligger. |

Fuktfläck på golvet i sidovind

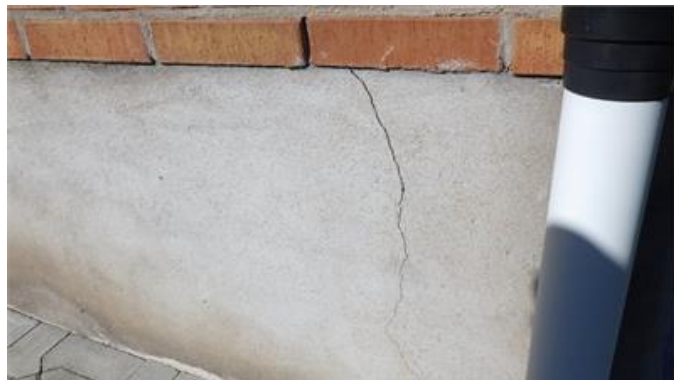
| Besiktningsresultat | | | | | |
|---|---|---|---|---|---|
| Sockel | | X | | | Det noterades enstaka spricka i sockeln, se kommentar/riskanalys. |

Spricka i sockeln

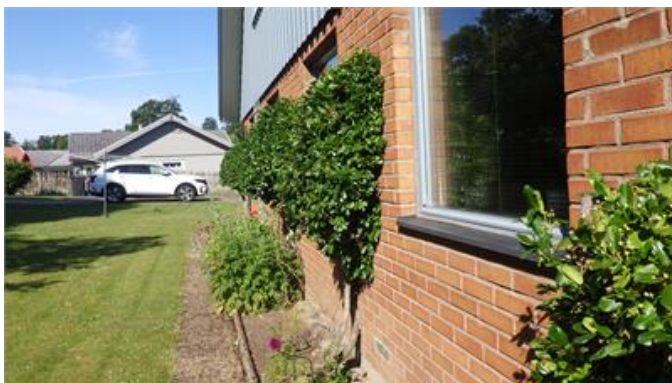
| Besiktningsresultat | | | | | |
|---|---|---|---|---|---|
| Mark | | X | | | Mark lutar mot huset, växtlighet förekommer utmed huslivet, se kommentar/riskanalys. |

**Mark:** När marken lutar mot byggnaden finns det en risk att ytvatten kan komma in i grundkonstruktionen och orsaka skador som påverkar byggnaden negativt.

Av erfarenhet vet vi att det kan uppstå problem med dagvattenledningar samt dräneringssystemet när det förekommer växter intill byggnaden. Man kan även få en hög fuktstatus i fasadens konstruktion då växter hindrar solen från att värma fasaden så att en uttorkning kan ske, detta kan i en förlängning ge upphov till skador som påverkar byggnaden och inomhusmiljön negativt.

Växter utmed huslivet
