Harren 1

Norregårdsvägen 2

| Besiktningsdatum | 2026-07-10 |
| Besiktningsföretag | OBM Kronoberg AB |

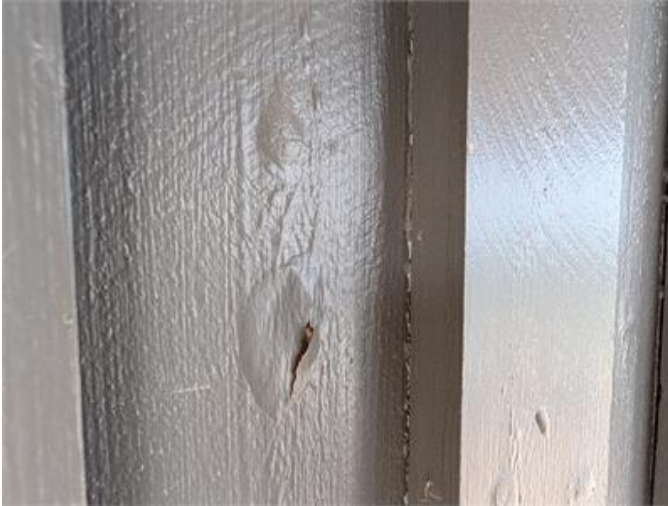
| Besiktningsresultat | | | | | |
|---|---|---|---|---|---|
| Fasad | | X | | | Äldre fasad, inklusive garage/förrådsdörrar, som ej byttes vid renovering har blåsbildning och enstaka mindre fuktskada. Delar har underhållsbehov alternativt byte. Se bild på sida 6 för exempel. |

Äldre fasad som ej byttes vid renovering har blåsbildning. Delar har underhållsbehov alternativt byte.

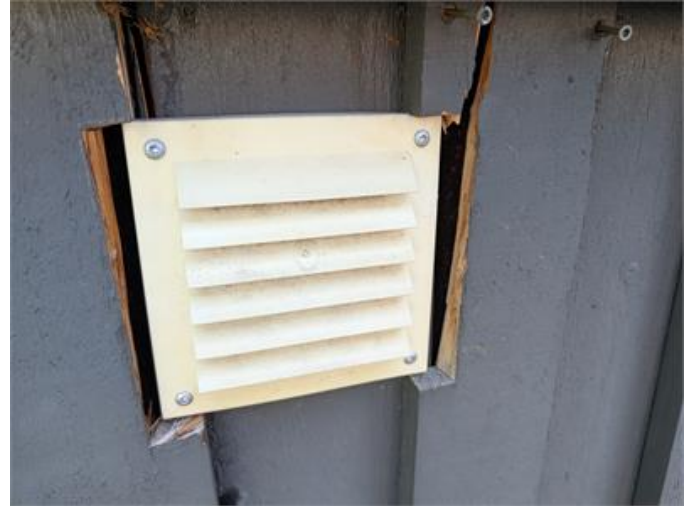
| Besiktningsresultat | | | | | |
|---|---|---|---|---|---|
| | | X | | | Fasad är lågt belägen utan sockelplåt, vilket ökar risken för fuktinträngning i bakomliggande konstruktion. Otätheter runt friskluftsventil samt väggvinkel förekommer. Se bild på sida 6 för exempel. |

Otäteter runt friskluftsventil.

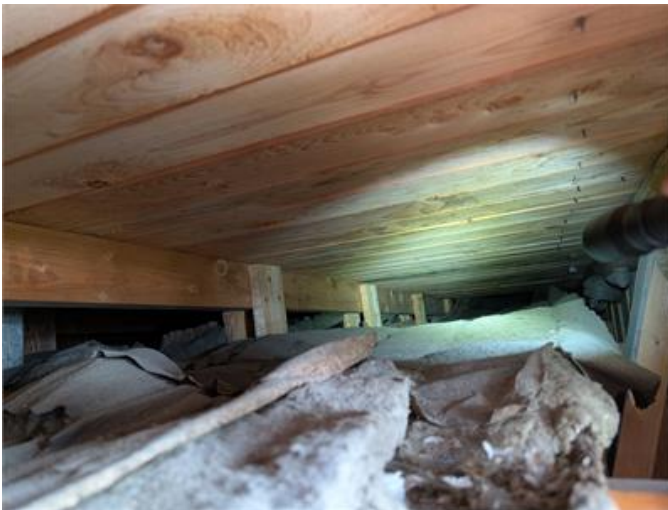
| Besiktningsresultat | | | | | |
|---|---|---|---|---|---|
| Vind | | | X | | Två luckor fanns för inspektion till mindre del av vindar. Merparten av vindar är alltså ej besiktningsbara. Mindre mikrobiell påväxt noterades från en av luckorna. |

Vind.

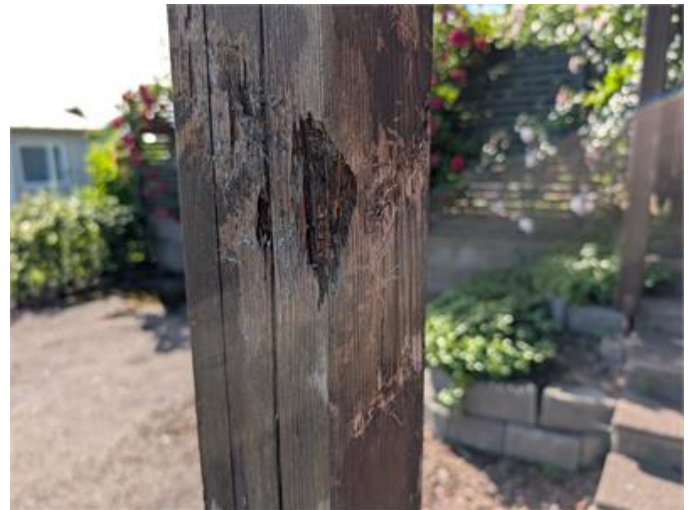
| Besiktningsresultat | | | | | |
|---|---|---|---|---|---|
| | | | X | | Bärande stolpar vid entré har fuktskador. Dessa bör åtgärdas. |

Bärande stolpar vid entré har fuktskador.

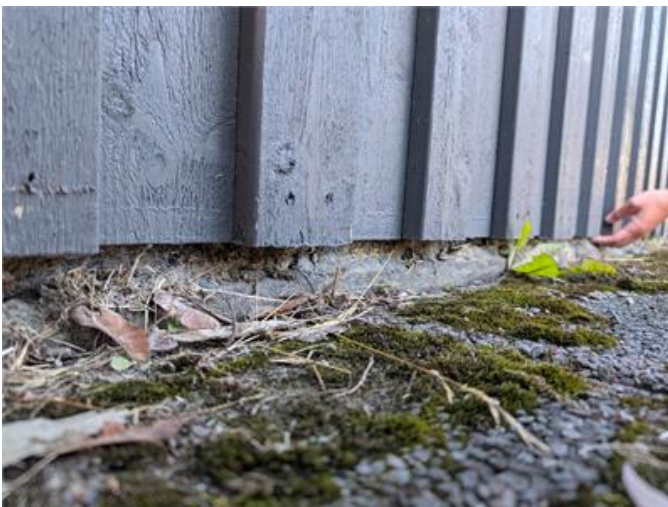
Fasad är lågt belägen utan sockelplåt.

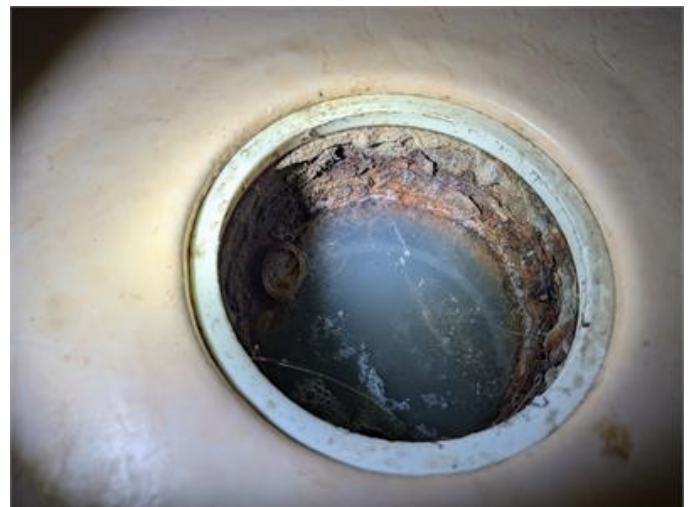
| <b>Besiktningresultat</b> | | | | | |
|---|---|---|---|---|---|
| <b>VVS</b> | | X | | | Äldre avloppsstammar samt golvbrunnar av gjutjärn finns, vilket ökar risken för läckage. Rost noterades på rör till fjärrvärme. |

Rostig gjutsjärnsbrunn. Rostiga stammar och brunnar av gjutjärn ökar risk för läckage.

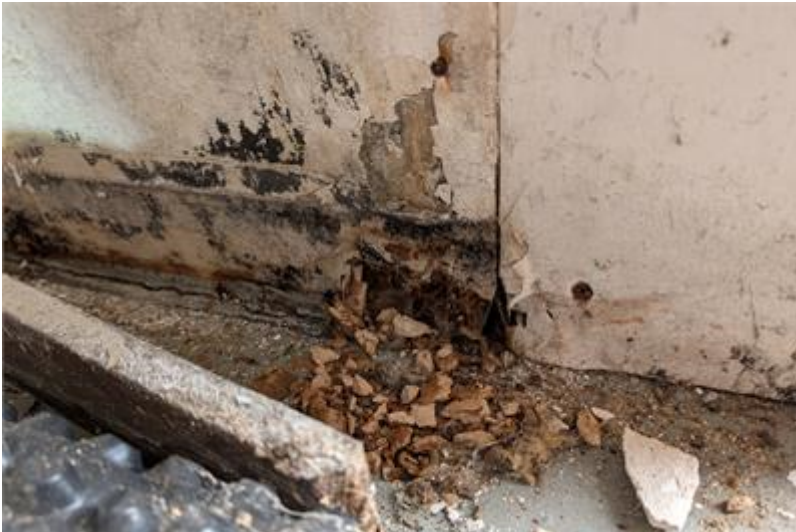
Täta skikt och organiska material har applicerats på golvytor och väggar med motfyllnad, fuktpåverkan och följdskador kan ej uteslutas. Hög fukt och mikrobiell påväxt noterades i utvändigt förråd (Vid entré till tillbyggnad). Kontroll av konstruktion gjordes här. Se därför bilaga. Ägare ville ej att håltagningar skulle genomföras, varför boendemiljöns golvkonstruktion/syll ej har kontrollerats. Vidare teknisk undersökning rekommenderas.

| Konstruktionsuppbyggnad | Uppreglad vägg på betongplatta med delvis motfyllnad. |

Det kritiska gränsvärdet för mikrobiell tillväxt brukar anges till ca 15-17% fuktkvot. 28% fuktkvot uppmättes.

Orsak och omfattning av den höga fukten bör undersökas vidare.
