# Besiktningsprotokoll

Anticimex Försäkringsbesiktning i samarbete med Fastighetsbyrån

| Fastighetsadress:<br>Furutorpsgatan 27 | |

| Besiktningsdatum:<br>2026-07-14 | Protokollnummer:<br>69735038 |

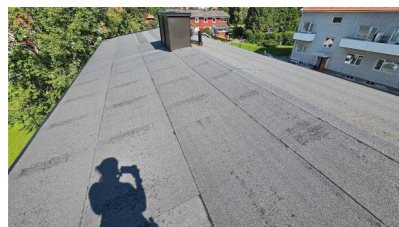
Takpappen är äldre.

Tätskiktet på ett låglutande tak har enligt vår bedömning en begränsad livslängd. Eftersom takpappen är äldre kan det ha ett minskat motstånd mot vattengenomträngning. Detta i sin tur kan leda till att takkonstruktionen drabbas av fuktskador.

Taket är besiktat från taket.

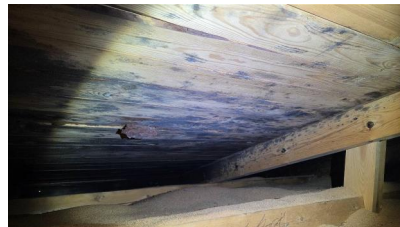
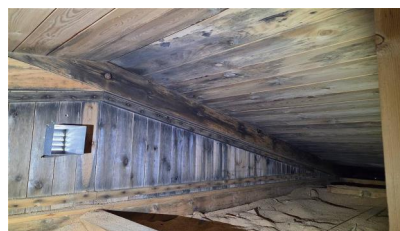
Vid kontroll av vinden har fuktvärden under kritisk fuktnivå för mikrobiell tillväxt uppmätts, dock finns mikrobiell påväxt på underlagstak.

Fuktkvoten i underlagstak/takbjälkar uppmättes till 7 %.

Den upptäckta mikrobiella påväxten på underlagstaket är ett tecken på att vinden har tillförts eller tillförs fukt inifrån bostaden. Observera att besiktning av bostadens ventilationssystem inte har ingått i uppdraget.

För att komma tillrätta med detta kan fukttillförseln inifrån bostaden behöva minskas. Det kan göras genom att ventilationen i bostaden förbättras samt att eventuella otätheter i vindsbjälklaget (tak-/väggvinklar, taklucka med mera) tätas. Läs Anticimex faktablad om uppvärmda vindsutrymmen för tips och råd.

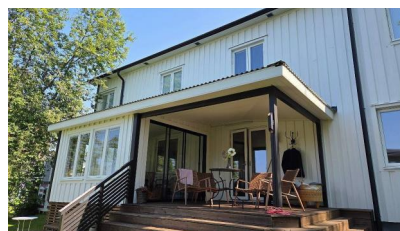
Hängrännor och stuprör saknas.

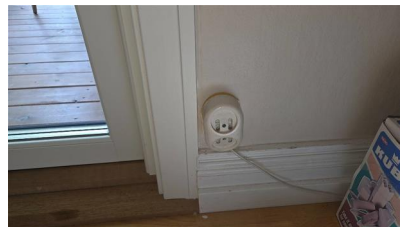
Eluttag sitter löst.

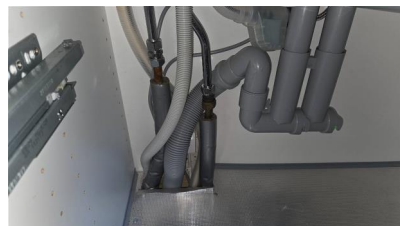
Fuktskydd finns i diskbänkskåp, dock finns otätheter kring rör genomföringar.

Rekommenderar montage av vattenlarm.

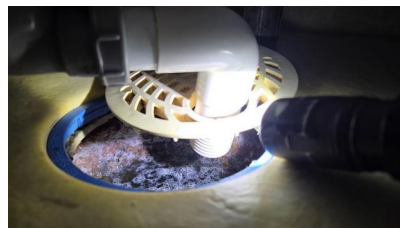
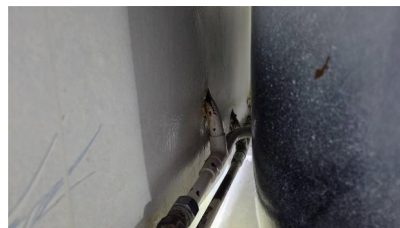
Våtutrymmet har äldre yt-/tätskikt.

-Äldre rostangripen gjutjärnsbrunn.

-Otäta rörgenomföringar noteras i vägg i duschzon.

Eftersom funktionen, som innebär att ytskiktet/tätskiktet ska vara vattentätt, kan vara nedsatt finns en ökad risk att vatten tränger igenom ytskiktet/tätskiktet med vattenskador i omkringliggande konstruktioner som följd.

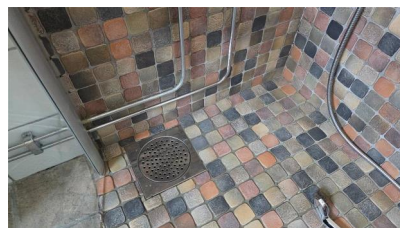
- Golvbrunnen är placerad för nära vägg.
- Klämringen sitter ej i sitt bottenläge.

Det finns risk att tätskiktet inte har kunnat anslutas på rätt sätt, vilket kan leda till fuktskador.

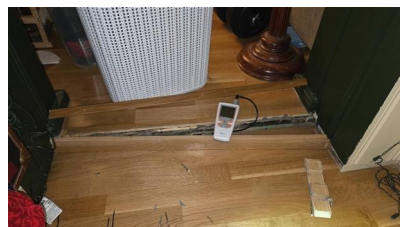
Vid kontroll av golvkonstruktion uppmättes fuktvärden över kritisk nivå för mikrobiell tillväxt och mikrobiell lukt upplevdes.

Grundläggningen består av en betongplatta på mark utan underliggande isolering och med ett uppreglat golv dikt an betongen. Denna konstruktion får ofta skador på grund av naturlig fuktvandring. Fuktkvoten uppmättes till 21 % och den relativa fuktigheten till 84 %.

-Kontroll är utförd under tröskel vid inträde till rummet.

Vi rekommenderar att allt organiskt material avlägsnas från betongplattan och att frilagda ytor saneras.

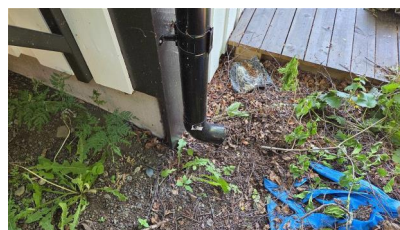
Stuprör avslutas nära husliv.

Tillse att stuprör leds längre från huset.

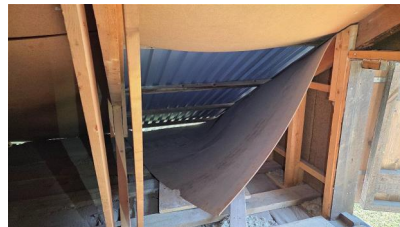
Träfiberskiva har släppt.

Rekommenderar att denna återmonteras.

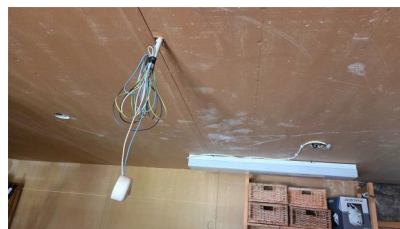
Elinstallationer i utrymmet har enligt vår bedömning uppenbara brister.

Elinstallationen i utrymmet är en säkerhetsrisk som kan orsaka både personskador och brand. Observera att besiktning av bostadens elsystem inte har ingått i uppdraget.

Kontakta en elektriker för kontroll och åtgärd.
