# Besiktningsprotokoll

| Fastighetsbeteckning:<br>Skruben 8 | |
| Fastighetsadress:<br>Storgårdsgatan 30 | |

| Besiktningsdatum:<br>2026-07-13 | Protokollnummer:<br>69771425 |

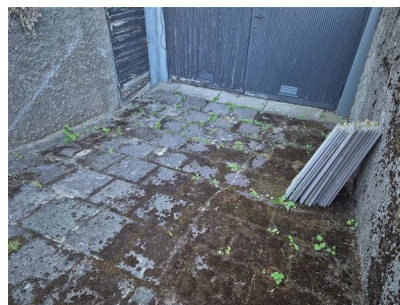
Marken lutar mot huset vid garagenedfart.

Detta innebär en ökad fuktbelastning mot grunden vilket i sin tur kan orsaka fuktskador i huset.

Rekommenderas att hålla rent i brunnen nedanför.

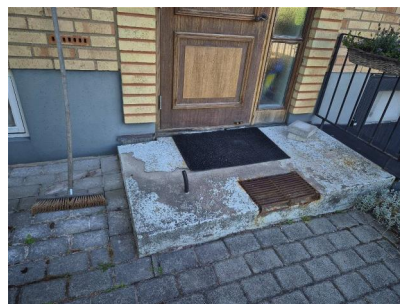
Marken har satt sig framför entrédörren. Betongkaka framför entrédörr har sjunkit och tröskelbleck under dörren har släppt.

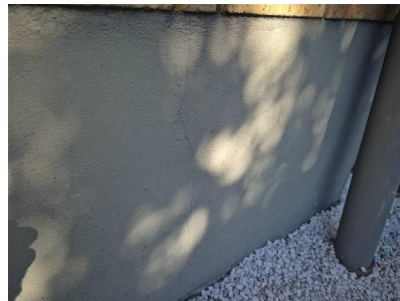
Sprickor finns i sockel enligt förväntan sett till husets ålder.

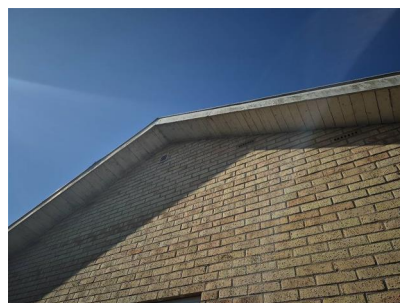
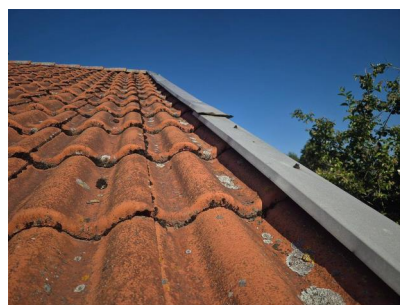
Vindskivor, takutsprång och takfot är i behov av målning/underhåll.

Vindskivor och vindskiveplåtar rekommenderas att bytas. Mindre rötskada finns i skarv på vindskiva på bortre gavel.

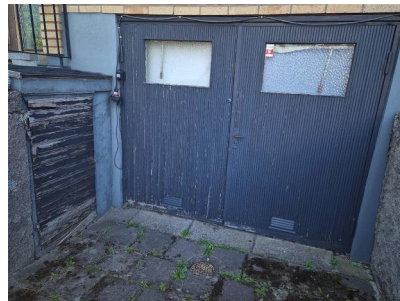
Garagedörrar är i dåligt skick och i behov av renovering/byte.

Dörr till soptum är rötskadad.

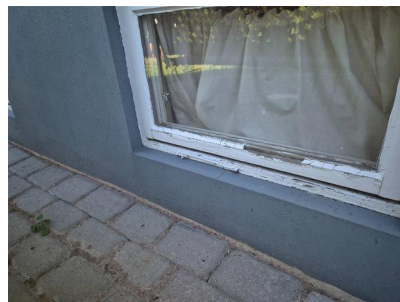
Trädetaljer runt källarfönster är i behov av målning/underhåll.

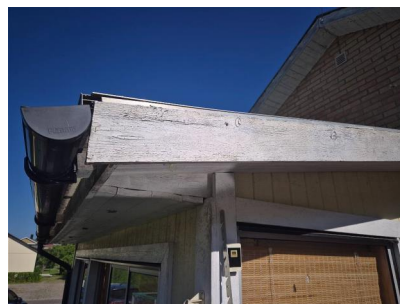
Mindre rötskada i vindskiva mot altan.

I övrigt förekommer mindre torrsprickor och visst målningsbehov.

Rekommenderas att byta skadad bräda och montera vindskeveplåtar på bågge gavlar.

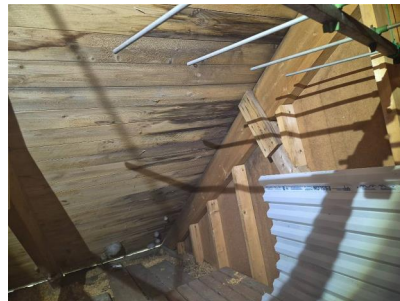
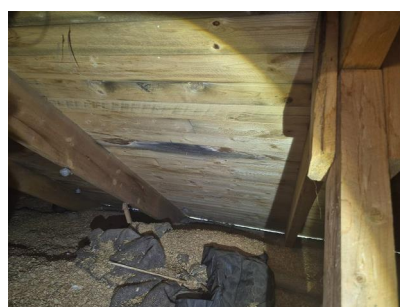
Mot gavel till vänster, framifrån sett finns mindre missfärgningar/fuktrosor. Detta gäller även under skorstenen mot framsidan.

Under skorstenen finns genomföringshål för ett gammalt expansionskärl, vilket förklarar missfärgningen.

Inga förhöjda fuktvärden kan uppmätas vid besiktningen.

Konturerna kan med fördel ritas in med tusch för att lättare övervaka förändringar över tid.

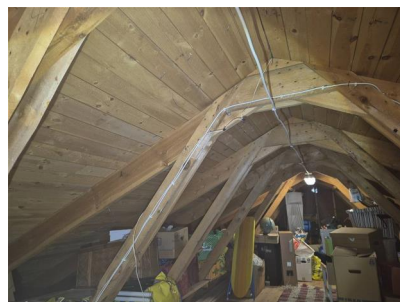
Vid kontroll av vinden uppmättes fuktvärden under kritisk fuktnivå för mikrobiell tillväxt.

Fuktkvoten i underlagstak/takbjälkar uppmättes till 8 %.

Risk för mikrobiell påväxt föreligger om fuktkvoten överstiger 17%.

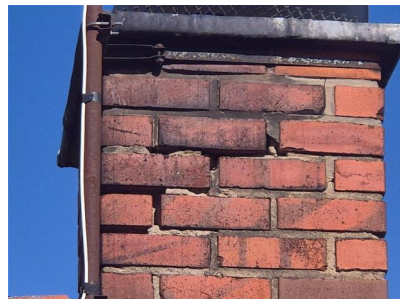
Fogsläpp och mindre frostsador noteras på skorstenen. Bedöms ha uppkommit innan väderskydd monterades.

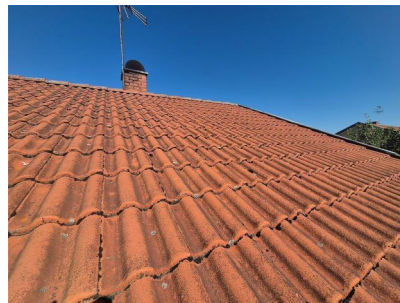
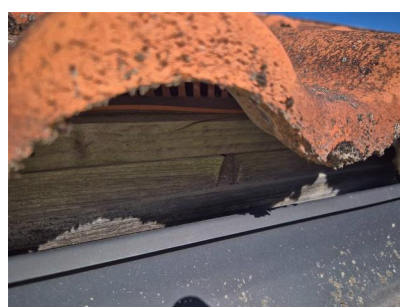
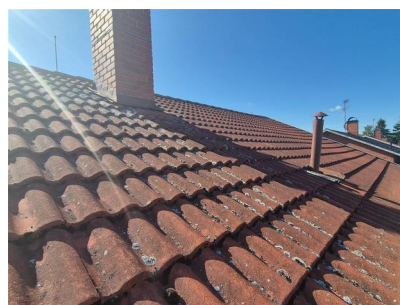
Äldre plåtar runt skorstenen och runt avluftning är inte utbytta vid takbytet.

Detta kan leda till fuktskador i bakomliggande konstruktioner.

Nedersta läkten monterad dikt an mot underlagspappen. Detta gör att vatten som eventuellt blåser under pannorna fastnar mot här. Vilket kan resultera i skador på läkten.

Mindre mängd mossor finns på takets framsida.

Kontakta en plåtslagare för kontroll och åtgärd.

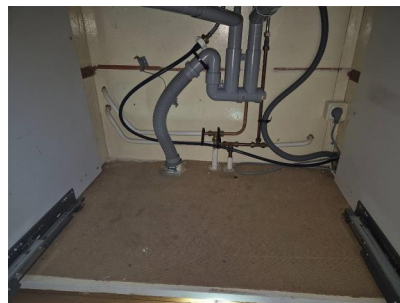
Fuktskydd saknas i diskbänksskåp.

Utan fuktskydd är det svårt att upptäcka läckage från rörledningar. Vatten kan då tränga in i omkringliggande konstruktioner och orsaka fuktskador.

För att upptäcka eventuella läckage, installera ett fuktskydd.

Ett vattenlarm kan med fördel installeras för att lättare upptäcka eventuella läckage.

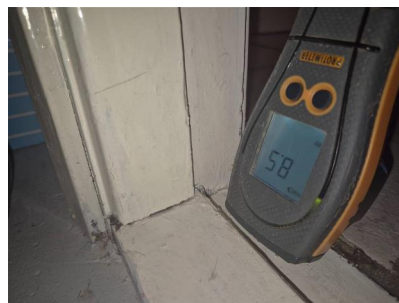
Trädetaljer i kontakt med betonggolv och källarvägg.

Trädetaljer (trösklar, karmar, flytande golv mm) kan via kapillärkraft bli fuktiga vilket kan leda till fuktskador. Vid misstanke om detta bör dessa delar bytas ut.

Vid fuktkontroll av tröskel till matförråd uppmättes en fuktkvot på 9%.

Risk för mikrobiell påväxt föreligger om fuktkvoten överstiger 17%.

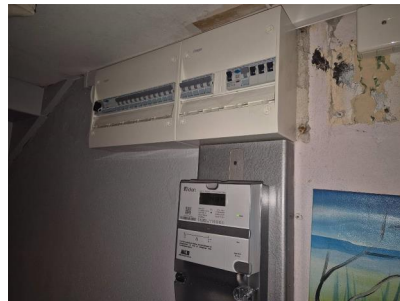
Jordfelsbrytare finns installerad vid elcentralen.

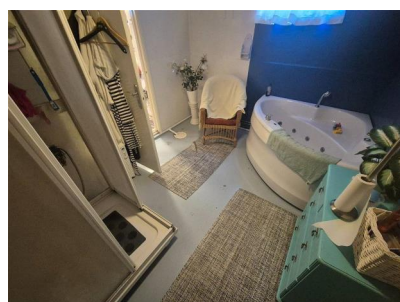
Gjutjärnsbrunnen är rostangripen.

Det finns risk att golvbrunnen rostar sönder med fuktskador som följd.

Jag rekommenderar fortsatt användning av duschkabin för att minska fuktbelastningen.

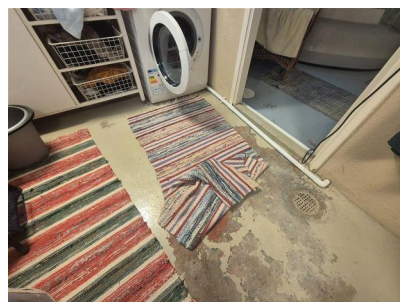
Gjutjärnsbrunnen är rostangripen.

Vatten från tvättmaskinen leds till duschrummets golvbrunn genom väggen.
