# Besiktningsprotokoll

Anticimex Försäkringsbesiktning i samarbete med Fastighetsbyrån

| Fastighetsbeteckning:<br>Spetsbergen 23 | |
| Fastighetsadress:<br>Tegelbruksgatan 42E | |

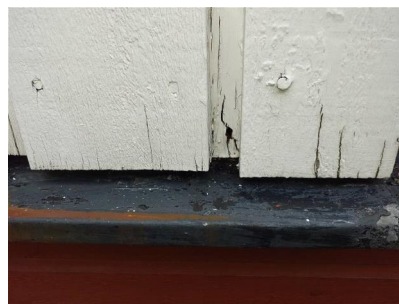
#### Utvändigt / Fasad

Mindre rötskador finns i fasadpanelen.

Dessa bedöms inte ha lett till bakomliggande skador.

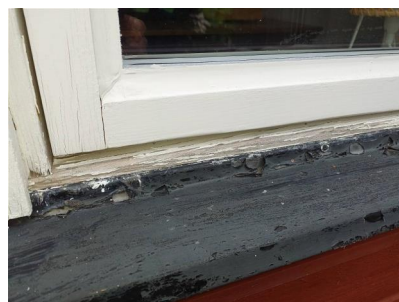
### Utvändigt / Fönster

Fönster är i behov av målning/underhåll.

Fönsterbågar och fönsterkarmar där målningsbehov finns riskerar att få fukt- och rötskador på grund av sämre vattenavvisande förmåga.

För att öka livslängden på fönster rekommenderas målning och underhåll.
