Röshult 1:19

Röshultsvägen 3

| Uppdragsnummer | O32990 |
| Besiktningsdatum | 2026-07-14 |

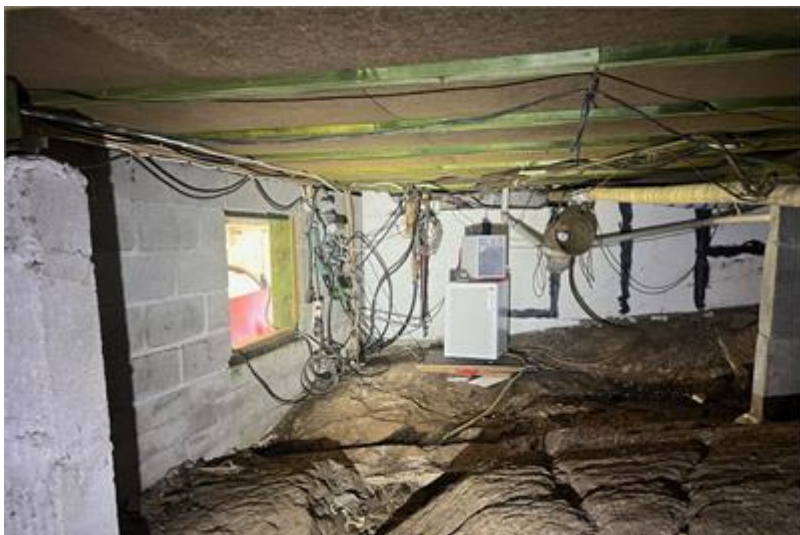
I krypgrunden uppmättes fuktkvoten till mellan 18-19% i träbjälklaget och en avvikande lukt upplevdes. Vidare noterades mikrobiell påväxt i blindbotten. Träskyddsbehandlat virke förekommer. Spår från att vatten rinner på mark i grunden noterades. I krypgrunden finns en mindre avfuktare av märke Woods i drift för att på detta sätt hålla ett torrare klimat i grunden. Bilden visar del av krypgrunden.

I källaren uppmättes fuktkvoten till mellan 18-20% i trädetaljer och en avvikande lukt upplevdes.

Kritiskt gränsvärde för \*mikrobiell tillväxt i trä är ca:17% fuktkvot. Mättnadsgraden i trä ligger på ca: 28%.  
(\*=Samlingsnamn på flertalet mikroorganismer så som bakterier, mögel och likvärdigt)

Vid stickprovskontroll av konstruktion uppmättes fuktkvoten till mellan 18-19% i krypgrunden och till mellan 18-20% i källaren vilket ligger över kritiskt gränsvärde för mikrobiell tillväxt samt att en avvikande lukt upplevdes. För att utreda orsak/omfattning samt lämpliga åtgärder rekommenderas att kontakt tas med en fackman för att utföra en fördjupad undersökning.
