# Besiktningsprotokoll

Anticimex Försäkringsbesiktning i samarbete med Fastighetsbyrån

| Fastighetsadress:<br>Eriksbergsgatan 40 | |

| Besiktningsdatum:<br>2026-07-13 | Protokollnummer:<br>69793228 |

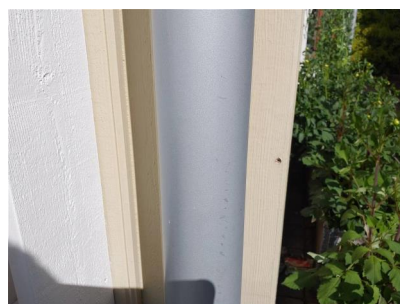
### Utvändigt / Hängrännor / Stuprör

Fals på stuprör vänd mot fasad.

Falsen på stuprören kan med fördel vändas ut från fasaden för att lättare se om röret blivit skadat efter vinterns påfrestningar samt för att undvika skador på fasad vid ett eventuellt läckage.
