# Besiktningsprotokoll

Anticimex Försäkringsbesiktning i samarbete med Fastighetsbyrån

| Fastighetsbeteckning:<br>Björkö 3:7 | |

| Besiktningsdatum:<br>2026-07-14 | Protokollnummer:<br>69805885 |

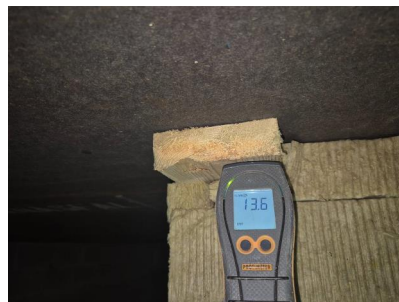
#### Utvändigt / Krypgrund

Vid kontroll av konstruktionen i krypgrund uppmättes fuktvärden under kritisk fuktnivå för mikrobiell tillväxt.

Golvbjälklaget ovan den uteluftsventilerade krypgrunden riskerar att drabbas av fuktskador på grund av naturlig fuktpåverkan. Detta kan i sin tur leda till mikrobiella skador (angrepp av mikroorganismer) som kan leda till att mikrobiell lukt sprids till boendemiljön.  
 Fuktkvoten uppmättes till 14%.

Risk för mikrobiell påväxt föreligger om fuktkvoten överstiger 17%.

I krypgrunden uppmättes en fuktkvot under gränsvärdet, och grunden noteras vara i bättre skick än förväntat. Trots detta rekommenderas installation av en permanent krypgrundsavfuktare för att säkerställa ett torrt klimat i grunden året runt.

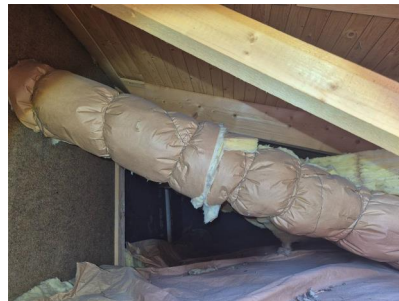
### Utvändigt / Vind med ingång från lucka på gavel

Vinden är endast besiktad från lucka på grund av platsbrist och avsaknad av landgång. Därifrån noteras inga brister.

Vid kontroll av vinden uppmättes fuktvärden under kritisk fuktnivå för mikrobiell tillväxt.

Fuktkvoten i takbjälkar uppmättes till 8 %.

Risk för mikrobiell påväxt föreligger om fuktkvoten överstiger 17%.

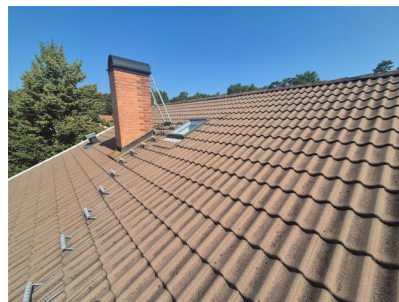
### Utvändigt / Tak

Betongpannorna och underlagspappen närmar sig sin tekniska livslängd på ca 40 år.

Taket är besiktat från takstege.

Håller man koll på att pannorna är hela, ligger korrekt och att nocktätningen är intakt kan taket förväntas hålla i många år till.

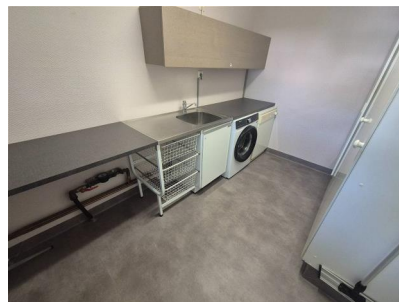
### Entréplan / Tvättstuga

Fuktindikering i utrymmet gav inga förhöjda fuktindikationer.

Vid stickprovskontroll av jordade eluttag noterades inga avvikelser.

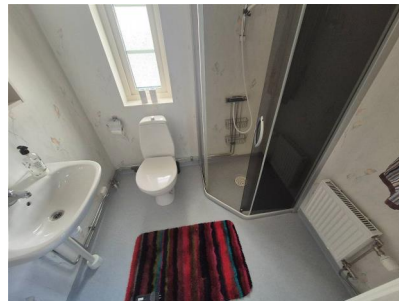
### Entréplan / Dusch/Toalett

Våutrymmet har äldre yt-/tätskikt.

Eftersom funktionen, som innebär att ytskiktet/tätskiktet ska vara vattentätt, kan vara nedsatt finns en ökad risk att vatten tränger igenom ytskiktet/tätskiktet med vattenskador i omkringliggande konstruktioner som följd.

- Rörgenomföringar finns i golv mellan toalett och handfat. Vid tiden för renoveringen var detta inte enligt gällande branschregler.
- Plastmattan har spruckit isär något i duschhörnet.
- Golvfallet är bristfälligt utfört utanför plats för dusch.

Trots ovan noteringar anses inte en renovering nödvändig i närtid. Utrymmet är i väl underhållet skick.

Fuktindikering i utrymmet gav inga förhöjda fuktindikationer.

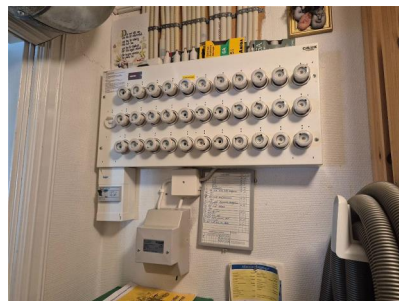
### Entréplan / Klädkammare

Jordfelsbrytare finns installerad vid elcentralen.

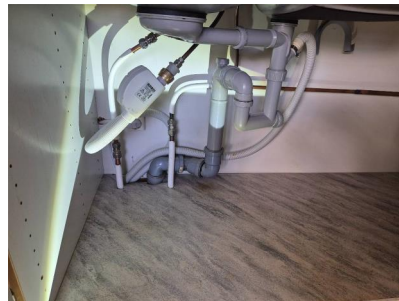
### Entréplan / Kök

Fuktskydd saknas under vitvaror och är inte tätt i diskbänkbotten.

Utan fuktskydd är det svårt att upptäcka läckage. Vatten kan då tränga in i omkringliggande konstruktioner och orsaka fuktskador.

Avloppsslangen till diskmaskinen är inte förankrad enligt monteringsanvisning.

Vid stickprovskontroll av jordade eluttag noterades inga avvikelser.

För att upptäcka eventuella läckage, installera ett fuktskydd. Ett vattenlarm kan med fördel installeras i botten av diskbänkskåpet.

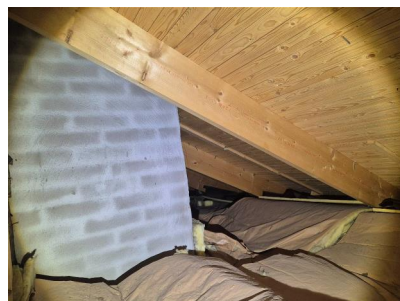
### Etage 3 / Sidovind baksida

Vid kontroll av vinden uppmättes fuktvärden under kritisk fuktnivå för mikrobiell tillväxt.

Fuktkvoten i takbjälkar uppmättes till 8%.

Risk för mikrobiell påväxt föreligger om fuktkvoten överstiger 17%.

På grund av avsaknad av landgång är sidovind endast besiktad från lucka. Därifrån noteras inga brister.

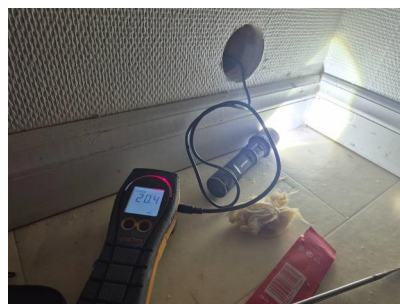
### Källarplan / Allmänt

På källarplan uppmättes förhöjda fuktvärden i väggkonstruktionen, vilket är vanligt i utreglade väggar i källare. Jag rekommenderar en vidare utredning för att bedöma orsak och omfattning samt fastställa relevanta åtgärder.

Vid kontroll av konstruktion uppmättes fuktvärden över kritisk nivå för mikrobiell tillväxt och mikrobiell lukt upplevdes i upptaget hål.

Källargrundmurar med påreglade isolerade ytterväggar. Denna konstruktion får ofta skador på grund av naturlig fuktvandring. Fuktkvoten uppmättes till 20 %

Risk för mikrobiell påväxt föreligger om fuktkvoten överstiger 17%.

Vi rekommenderar en fördjupad undersökning för att bedöma orsak och omfattning. Det är viktigt att tänka på att denna rekommendation om fördjupad undersökning gäller hela källaren.

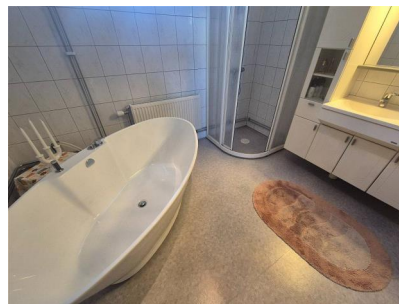
### Källarplan / Dusch/badrum

Våtutrymmet har äldre yt-/tätskikt.

Eftersom funktionen, som innebär att ytskiktet/tätskiktet ska vara vattentätt, kan vara nedsatt finns en ökad risk att vatten tränger igenom ytskiktet/tätskiktet med vattenskador i omkringliggande konstruktioner som följd.

Limmad plastmatta finns på betongplattan.

På grund av naturlig fuktpåverkan från mark riskerar plastmattan att släppa från underlaget. Mattan och limmet kan också avge en kemisk lukt som sprids till boendemiljön.

- Golvbrunnen vid badkar sitter snett i bjälklaget.
- Rör genomföring finns i vägg bakom badkar i form av räfflat elrör.
- Lokalt golvfall finns vid golvbrunnar. Något plant i övrigt.
- Eluttag obrukbart.

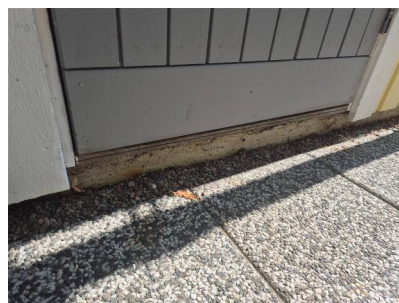
#### Utvändigt / Dörrar

Tröskelbleck finns inte under dörr.

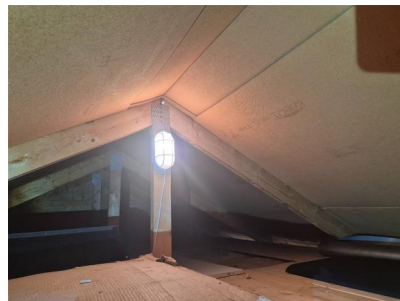
### Utvändigt / Vind

Vid kontroll av vinden uppmättes fuktvärden under kritisk fuktnivå för mikrobiell tillväxt.

Fuktkvoten i takbjälkar uppmättes till 8 %.

Risk för mikrobiell påväxt föreligger om fuktkvoten överstiger 17%.

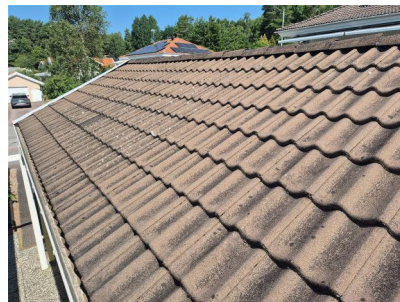
### Utvändigt / Tak

Underlagstaket består av behandlade masonitskivor.

Eftersom underlagstaket består av oljehärdad masonit utan yttre täckning av papp under takbeklädningen, finns risk vid ogynnsam väderlek att regnvatten/snö tränger in i skivskarvar med läckage på vindsutrymmet som följd. Med tiden kan även träfiberskivorna drabbas av fuktskador.

Betongpannorna närmar sig sin tekniska livslängd på ca 40 år.

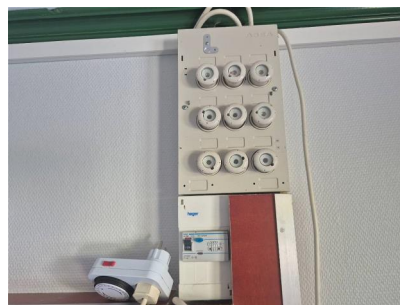
### Garage invändigt / Garage

Jordfelsbrytare finns installerad vid elcentralen.
