# Besiktningsprotokoll

Anticimex Försäkringsbesiktning i samarbete med Fastighetsbyrån

| Fastighetsadress:<br>Alholmsvägen 6 | |

| Besiktningsdatum:<br>2026-07-14 | Protokollnummer:<br>69806505 |

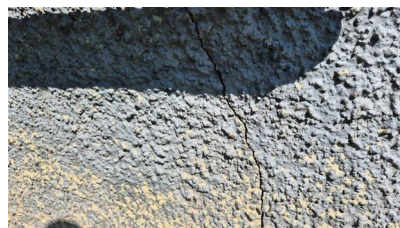
Sprickor finns i sockel.

Dessa bedöms inte ha lett till bakomliggande skador.

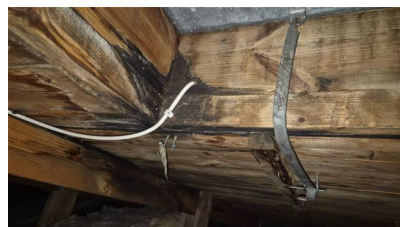
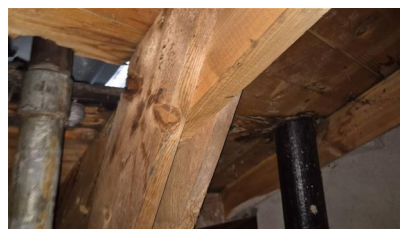
Vind:  
Tillträde invändigt via dörr entréhall.

Vid taklucka noteras spår av läckage med hink under, inga förhöjda fuktvärden vid besiktningstillfället.

Vid övriga genomföringar noteras missfärgningar och ljusinsläpp från vind sett.

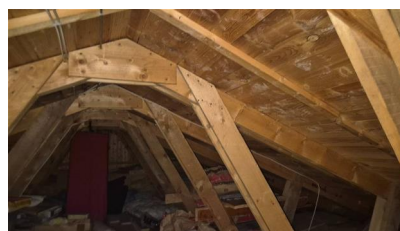
Vid kontroll av konstruktion uppmättes fuktvärden under gränsvärden för mikrobiell tillväxt.

I takstolar och underlagstak uppmättes fuktkvot strax under 8%.

Risk för mikrobiell tillväxt föreligger vid 17%.

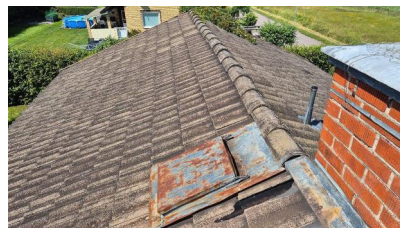
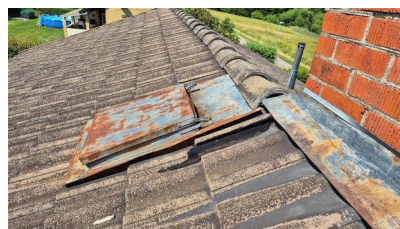
Tak:

Besiktat via stege och takstege från baksidan.

Yttertaket är äldre.

Takpannor, plåtdetaljer och underlagspapp har enligt vår bedömning en begränsad livslängd. Eftersom husets taktäckning är äldre har det ett minskat motstånd mot vatteninträngning. Detta i sin tur kan leda till fuktskador på träläkt och vidare ner i underliggande konstruktioner.

Baserat på intryck av vind och tak rekommenderar jag kontakt med fackman/takläggare för takbyte för att säkerställa yttertakens funktion och ev. inläckage på vinden.

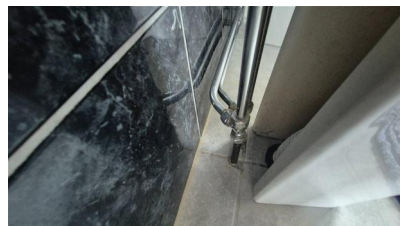
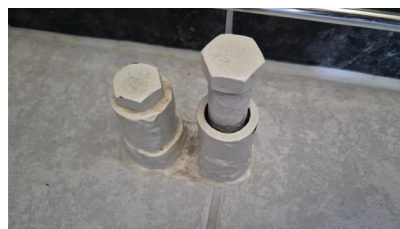
Rör genomföring finns i golv.

Rör genomföringar i golvet medför en ökad risk för att vatten tränger ner i omkringliggande konstruktioner och orsakar fuktskador.

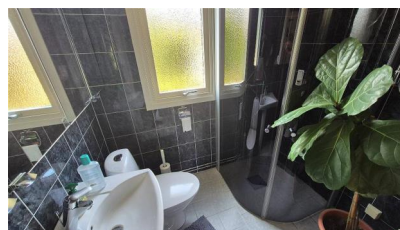
Normala fuktvärden indikerades mot klinker/kakel.

En viss fukt tränger alltid in bakom kakel/klinker via fogarna, detta är helt normalt och innebär inte att tätskiktet/ våtrumsisoleringen under kaklet/klinkern är bristfälligt eller ur funktion.

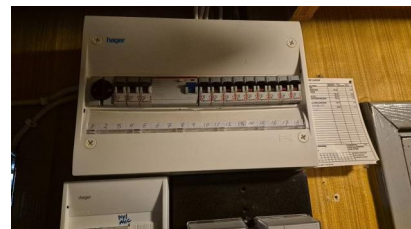
Jordfelsbrytare finns installerad vid el-centralen, gruppförteckning noteras.

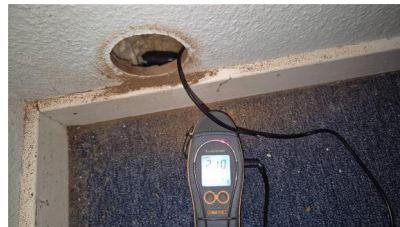
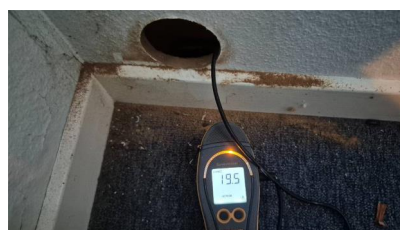
Utreglade väggar och flytande golv finns i utrymmet.

Befintlig konstruktion och eventuella väggsyllar riskerar att drabbas av fuktskador på grund av naturlig fuktpåverkan om fuktskyddet är bristfälligt utfört alternativt saknas. Fuktvandring kan ske från marken genom betongen till organiskt material genom så kallad kapillärsugning och diffusion, vilket kan leda till skador med lukt av mikrobiell karaktär.

Vid kontroll av konstruktion uppmättes fuktvärden över gränsvärden för mikrobiell tillväxt.

I ytter & mellanvägg togs 70mm hål.

I ytterväggsyll uppmättes fuktkvot 21%.

I mellanväggsyll uppmättes fuktkvot 20%.

Risk för mikrobiell tillväxt föreligger vid 17%.

Vid tillfälle rekommenderar jag att ta bort allt organiskt material och ersätta med idag mer lämpliga material för källare.

Vid osäkerhet bör fackman kontaktas.

Dränering bör även övervägas i samband med renovering.
