**Fastighetsuppgifter**

Moheda 4:15

Östra Järnvägsgatan 4

| Uppdragsnummer | G39388 |

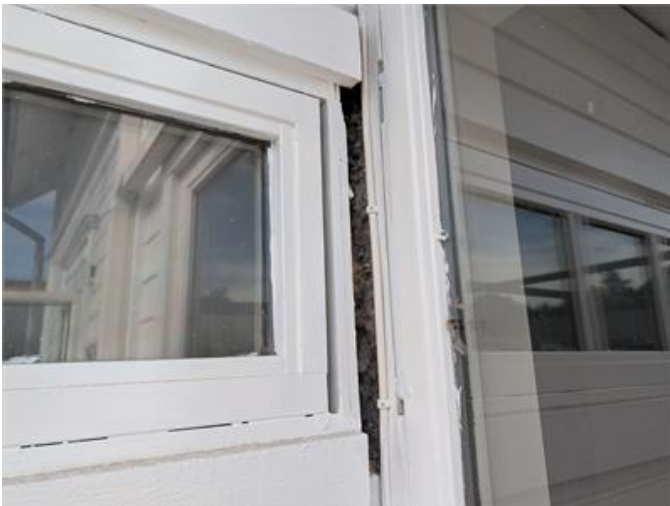
| Besiktningsresultat | | | | | |
|---|---|---|---|---|---|
| | | | X | | Otätheter noterades, vilka bör åtgärdas. Se exempelbild på sida 6. |

Otätthet i fasad vid fönster, vilken bör åtgärdas.

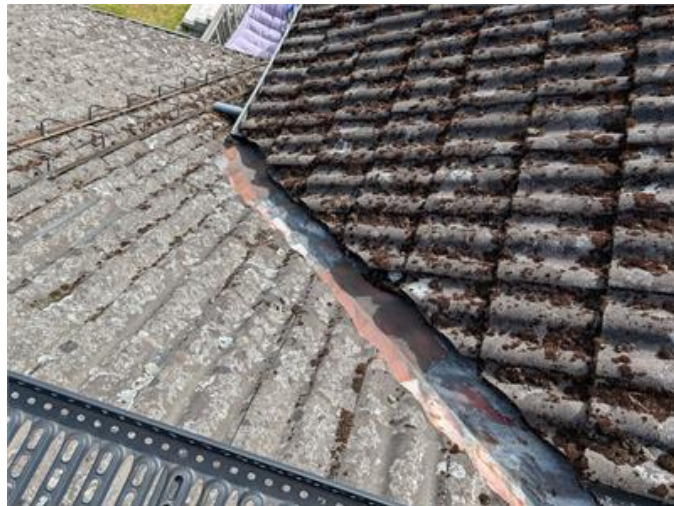
Vid stickprovskontroller av läkt och papp noterades äldre takpapp som med tiden blir skör. Det noterades även lösa takpannor, mossor, otät vindskivsplåt och rostig plåt till vinkelrännor utan långt uppvik med risk för fuktinträngning som följd. Taket har renoveringsbehov. Tills dess rekommenderas att hålla tak och vind under uppsikt.

Exempelbild på tak med rostiga plåtar i vinkelränna samt lös panna.

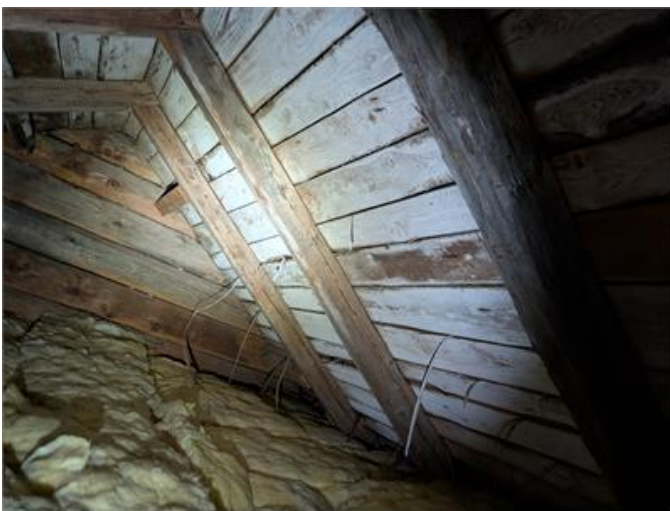
Det förekommer mikrobiell tillväxt på vinden. Oftast beror detta på att det vintertid (på grund av otätheter i bjälklaget) kan leta sig upp varm och fuktig luft från inomhusmiljön till vindens kalla ytor där det kondenserar vilket orsakar hög fukthalt. Detta ger grogrund för mikrobiell tillväxt.

Mikrobiell påväxt på vind.

Att åtgärda husets inomhusventilation reducerar fuktbelastningen mot vinden. Man bör därför ha en god luftväxling i boendemiljön. Sov- och allrum bör ha öppna tilluftsventiler och våtrum rekommenderas ha en kontinuerlig fläkt drift.

Sovrum/allrum har inte friskluftsventiler. De mekaniska frånluftsfläktarna i WC/dusch på entréplan samt WC/bad på plan 2 bör ha fläktarna i kontinuerlig drift.

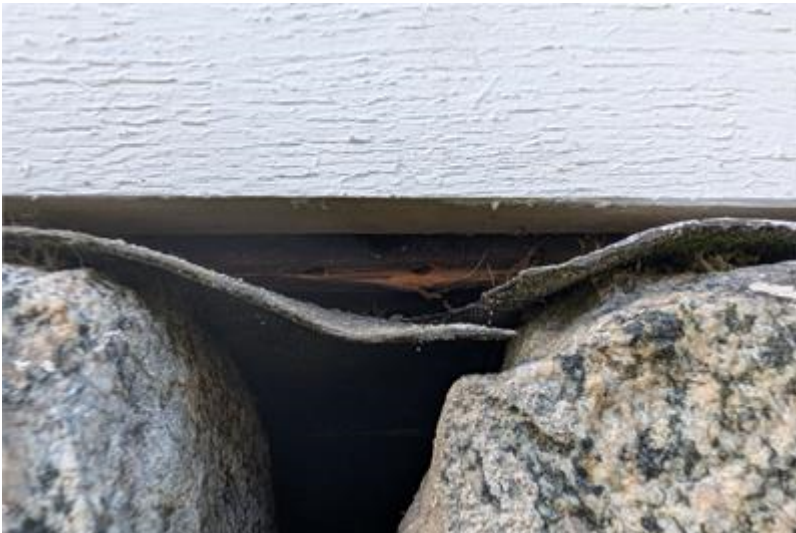
Det kritiska gränsvärdet för mikrobiell tillväxt brukar anges till ca 15-17% fuktkvot (FK). Fuktindikering genomfördes i syll på norrsida och angav ca 16% fuktkvot.

Fuktindikering i blindbotten/innanför sockel behöver göras för att bättre bedöma skicket. Notera även att stickprovsmässig undersökning är utförd. För att säkert fastställa konstruktionens kondition och fuktstatus måste en mer omfattande undersökning utföras.
