# Besiktningsprotokoll

Anticimex Försäkringsbesiktning i samarbete med Fastighetsbyrån

| Fastighetsbeteckning:<br>Tröinge 6:94 | |

| Besiktningsdatum:<br>2026-07-13 | Protokollnummer:<br>69790626 |

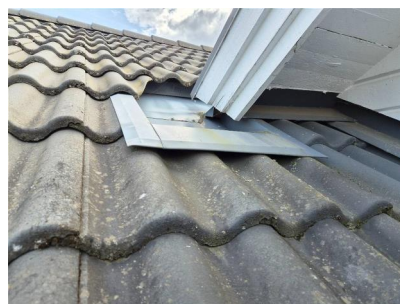
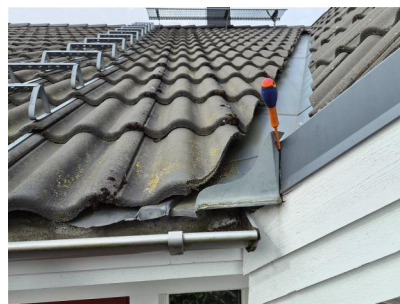
Det förekommer flertalet plåtbeslag som inte följer takpannornas profilering. Otätheter/glipor noterades lokalt mellan vindskiveplåtar och rännalsplåtar. Enstaka naggande/skadade takpannor noterades lokalt på yttertaket. Det förekommer takpannor som släppt och bitvis hänger ner intill rännedalarna. Torrspäckor, färgsläpp och mindre rötskador förekommer lokalt på enstaka vindskivor.

Brister i den utvändiga taktäckningen kan leda till att regn- eller smältvatten tränger ner i underliggande takkonstruktion och orsakar fuktrelaterade skador som möjlig följd.

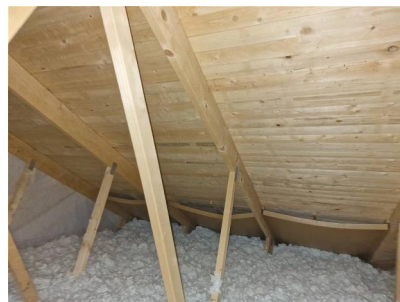
Inget att notera.

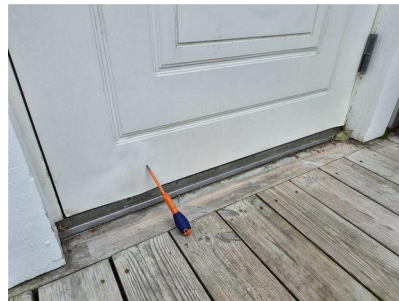
Deformeringar noterades lokalt på ytterdörren till förrådet.  
Altandäcket ligger hög mot fasadpanelen.

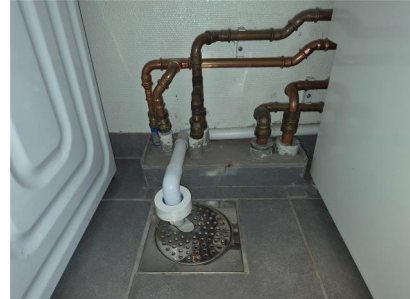
- Rörgenomföringar finns i golv och via upphöjda klackar i golvet.

Bristerna medför att vatten kan tränga in i omkringliggande konstruktioner med fuktrelaterade skador som möjlig följd.

Rörslitsen saknar vattentät botten.  
Ett vattenlarm finns installerat i utrymmet.

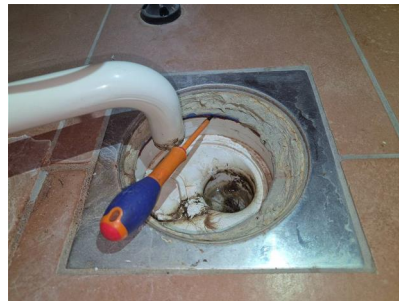
Brunnsmanschetten sticker fram under klämringen till golvbrunnen. Fönstren är olämpligt placerade i badzonen.
